Thermografische Untersuchung

Liegenschaft: Michael-Grzimek-Schule, Bauteil West

Auftrag: 65.32 Herr Heußer
Bearbeiter: 65.25 Herr Linder
Datum: 28.01.2006

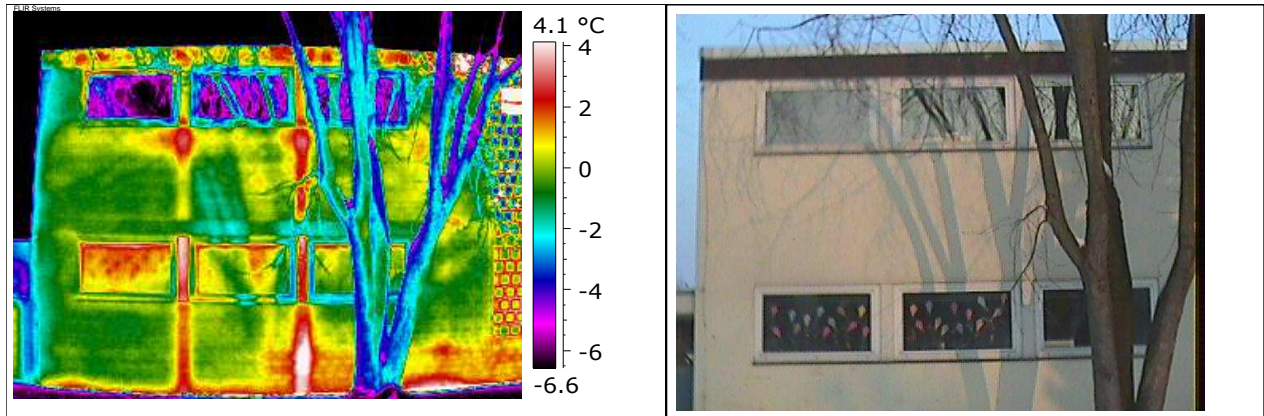
Fassadenecke Süd-West

Bauteil: Westfassade des Bauteils West
Bemerkungen: Es ist das Betonskelett gut erkennbar

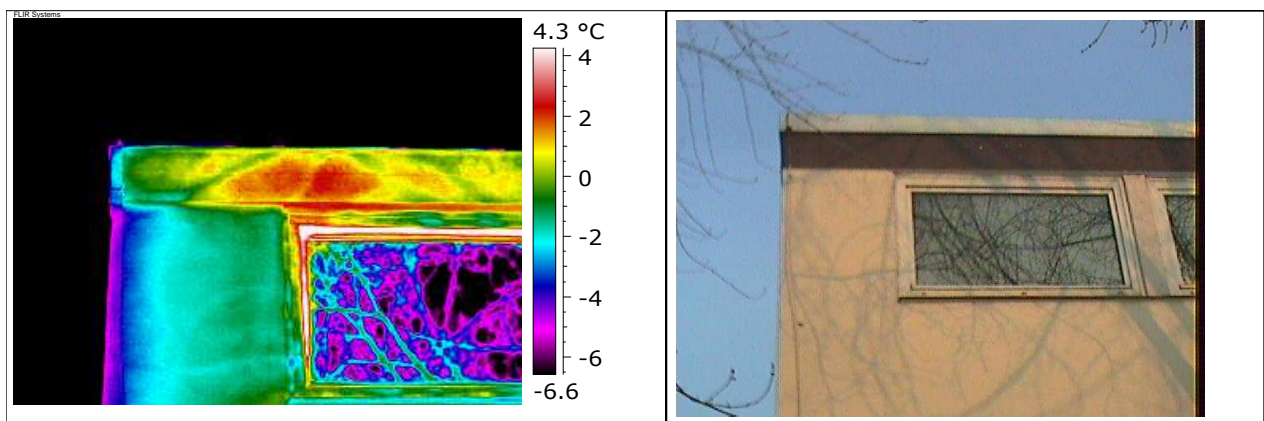
Bauteil: Gebäudeecke und Fenster des Klassenraums 26
Bemerkungen: Man erkennt Undichtigkeiten des Fensters

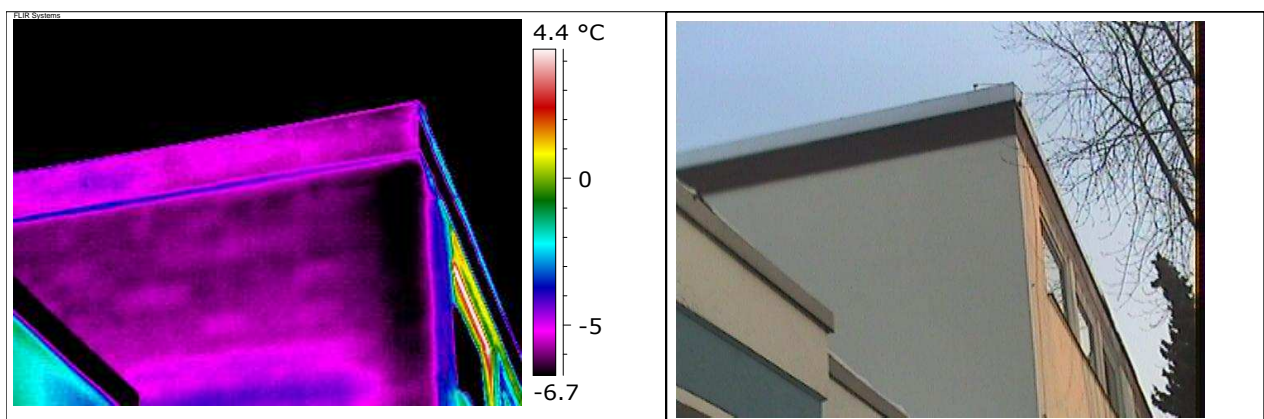
Bauteil: Nordfassade des Bauteils West
Bemerkungen: Die Verluste sind geringer als an der Westfassade

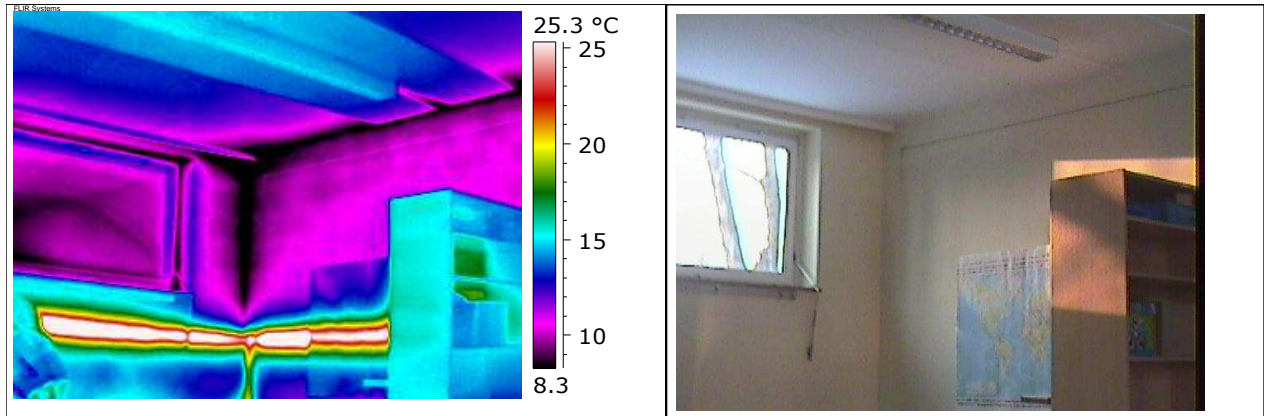
Klassenraum 26

Bauteil: Nordwestecke Raum 26
Bemerkungen: Man erkennt eine ungedämmte Heizleitung unter dem Fenster

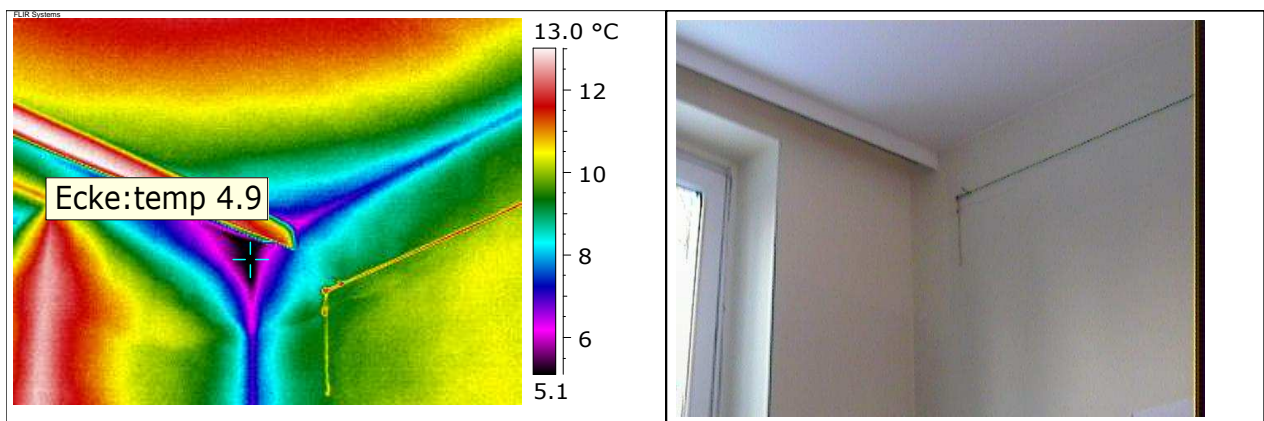
- Das Gebäude wurde im Jahr 1970 errichtet und seither nicht grundlegend saniert. Der gesamte Wärmeschutz entspricht daher nicht mehr dem Stand der Technik.
- An den Gebäudeecken kommt zu den geometrischen Wärmebrücken durch die durchgehende Betondecke noch eine konstruktive hinzu.
-

Bauteil: Nordwestecke Raum 26 - Detail
Bemerkungen: Die Ecktemperatur liegt bei 4,9 °C! E xtreme Wärmebrücke!

- Die Außenwände sollten mit einem Wärmedämmverbundsystem mit mindestens 12 cm Dämmstoffstärke versehen werden.
- Das Dach sollte mit einer Gefälledämmung mit im Mittel mindestens 20 cm versehen werden.
- Die Dämmstoffschichten sollten wärmebrückenfrei miteinander verbunden werden.

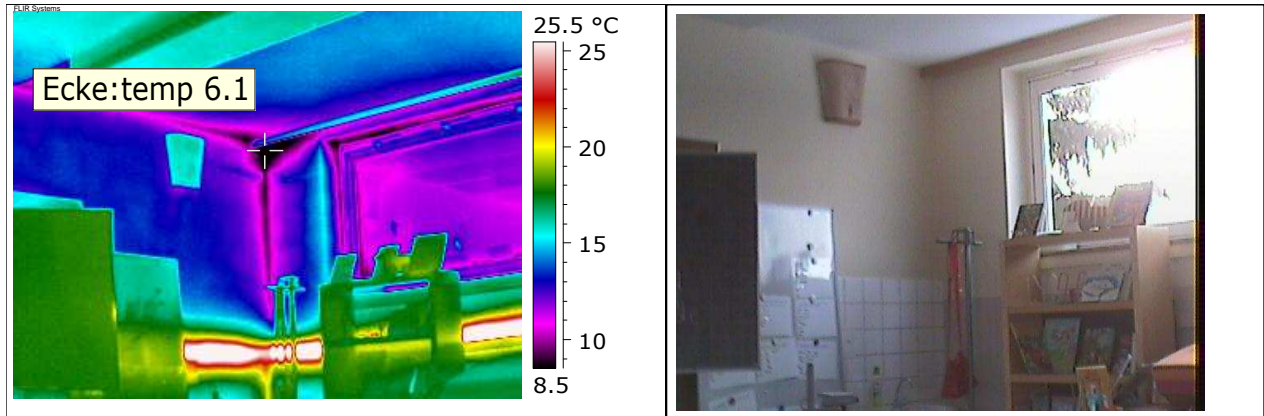
Klassenraum 25

Bauteil: Südwestecke Raum 25
Bemerkungen: Die Ecktemperatur liegt bei 6,1°C! Ex treme Wärmebrücke!

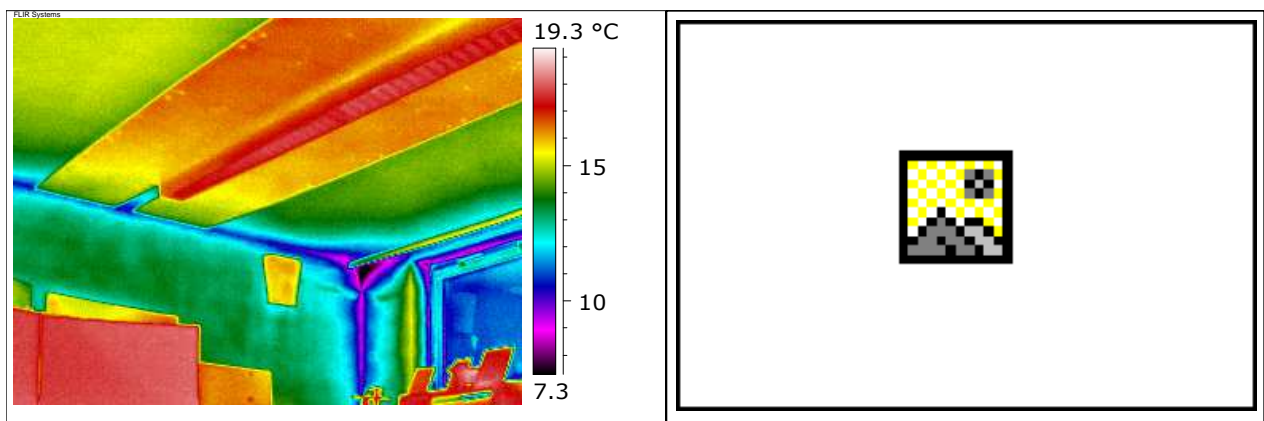
Bauteil: Südwestecke Raum 25
Bemerkungen: Die Ecktemperatur liegt bei 6,1°C! Ex treme Wärmebrücke!

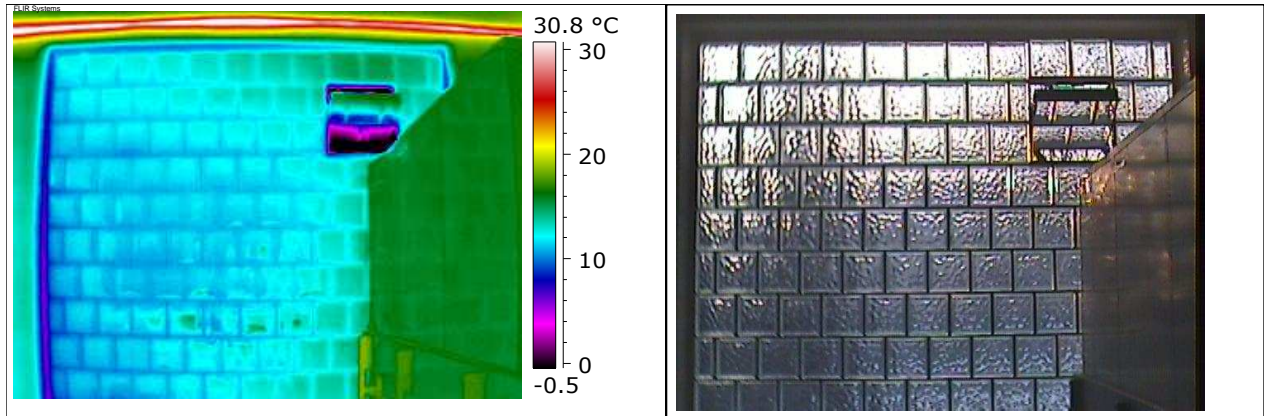
Bauteil: Glasbausteine im Treppenhaus
Bemerkungen: Lüftungsclappe steht unnötigerweise offen. Wärmeschutz ist unzureichend.

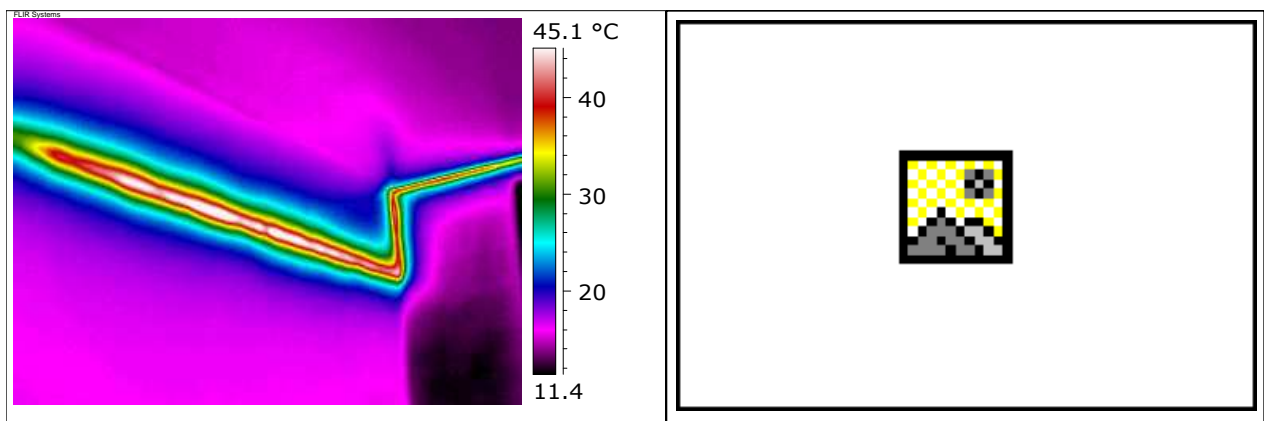
Bauteil: Treppenhauswand
Bemerkungen: Hier verläuft eine ungedämmte Heizleitung.
