# Thermografische Untersuchung

Liegenschaft: Archäologisches Museum

Datum: 24.02.2009

## Hochbauamt - Energiemanagement

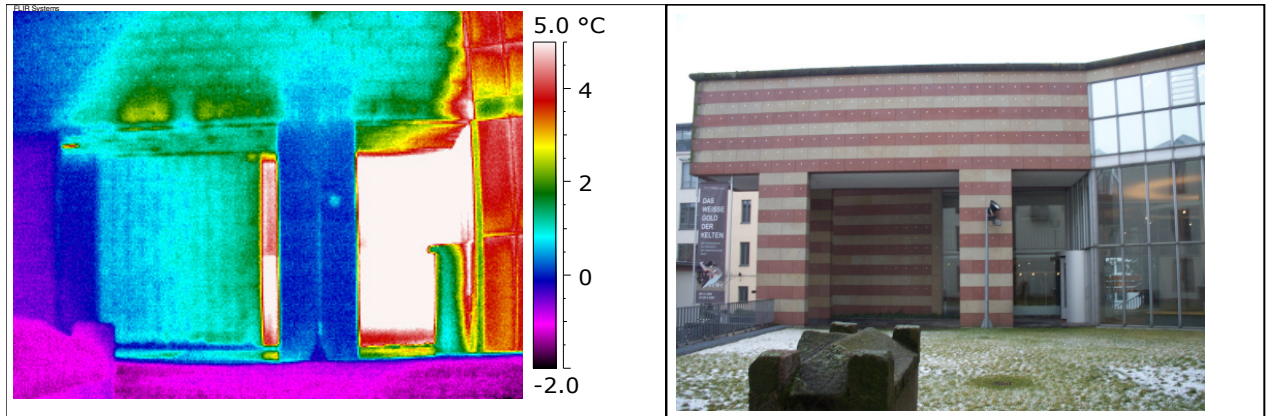
Bemerkungen: Fenster und Türprofile ungedämmt, sehr hohe Wärmeverluste!

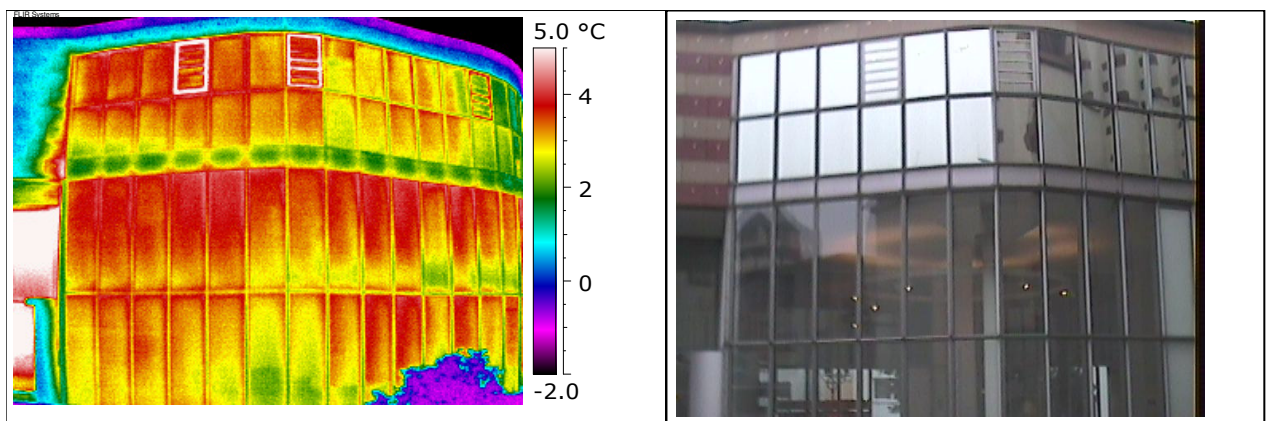
Bemerkungen: Fenster und Fensterrahmen und Fassadenprofile ungedämmt, erhebliche Wärmebrücken

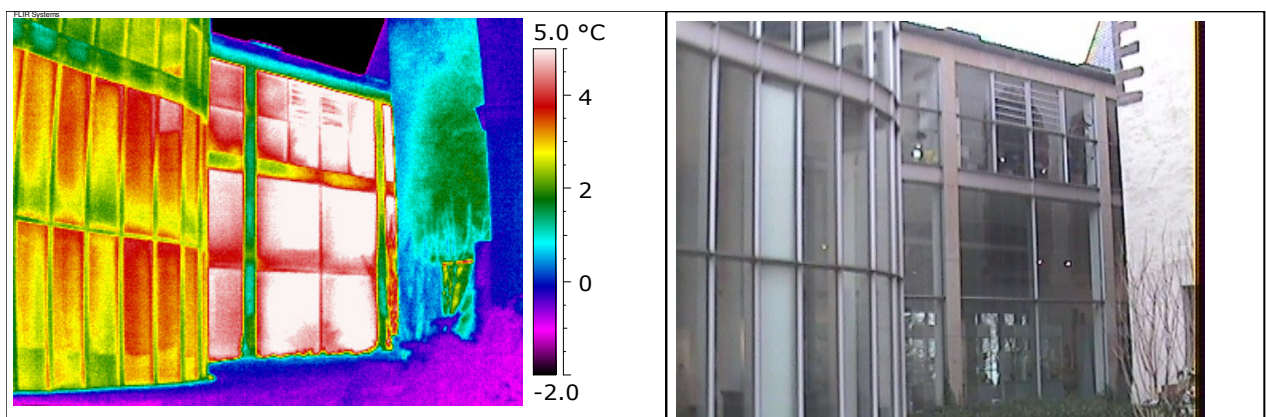
Bemerkungen: Die verglaste Fassade hat sehr hohe Wärmeverluste, erhebliche Wärmebrücken

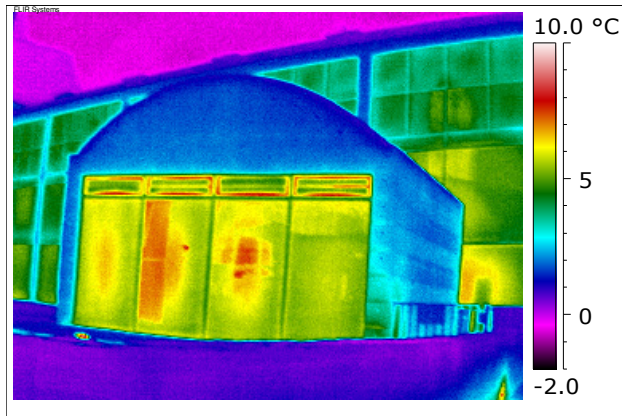
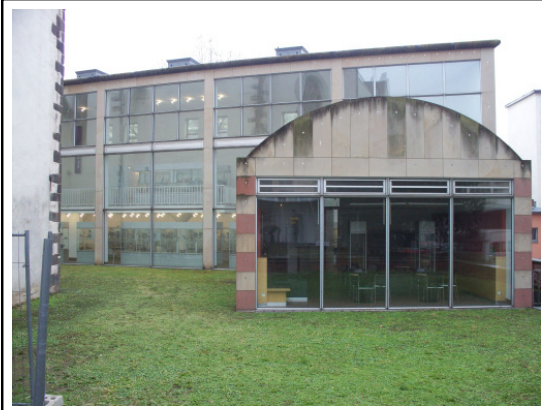
Bemerkungen: Fenster haben sehr hohe Wärmeverluste!

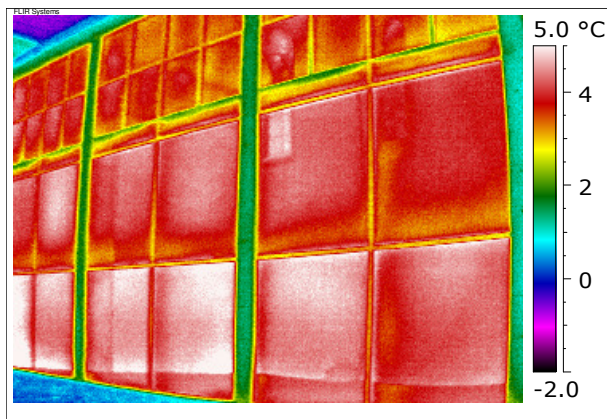
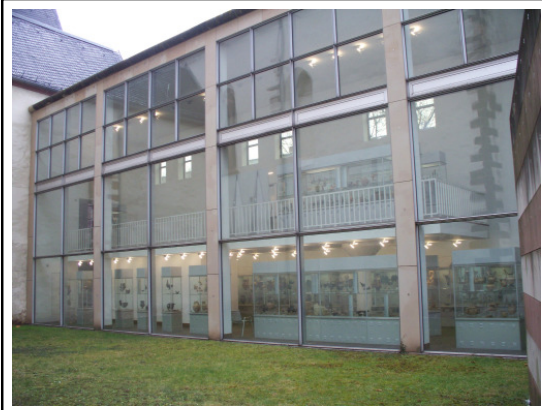
Bemerkungen: Glasfassade mit sehr hohen Wärmeverlusten!

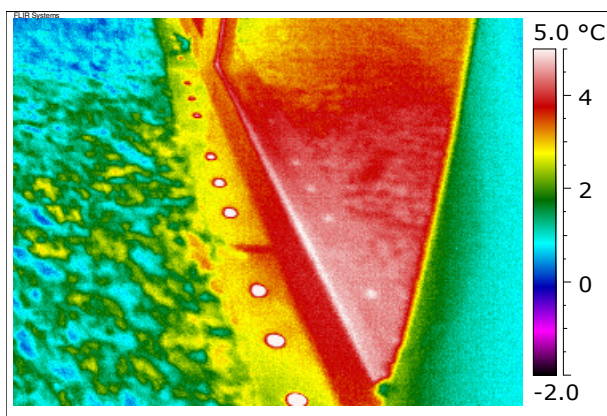
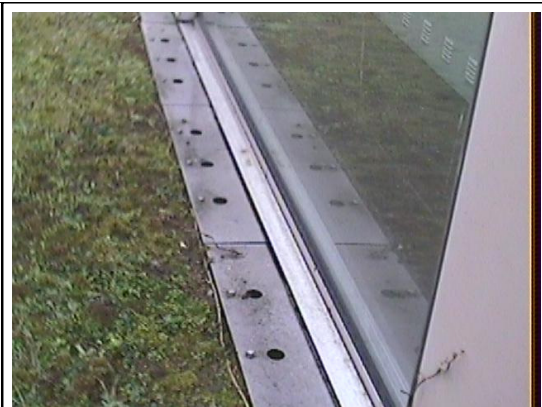
Bemerkungen: Wärmebrücken in Sockelbereich, Fensterprofile nicht gedämmt

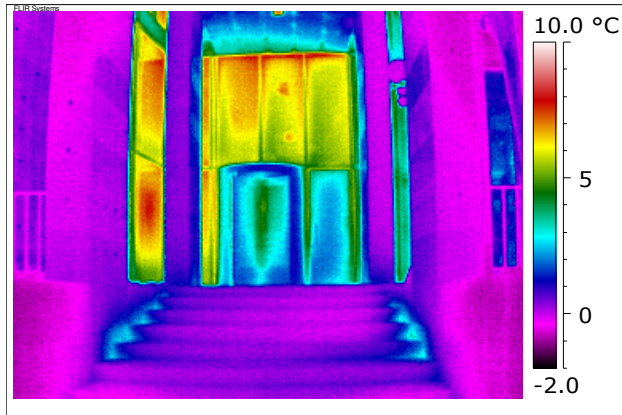
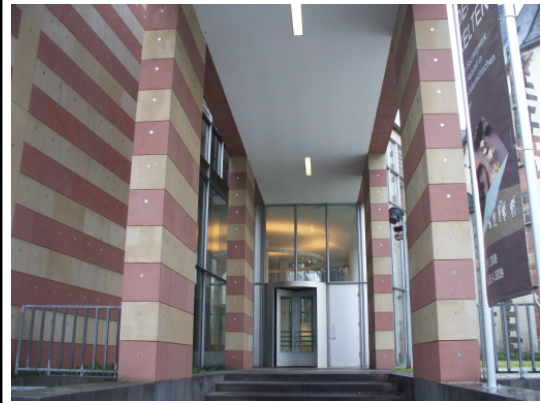
Bemerkungen: hohe Wärmeverluste der Verglasung über der Eingangstür, Eingangstür mit Rahmen undicht und ungedämmt, ungedämmte Kellerbereich (Treppenränder)

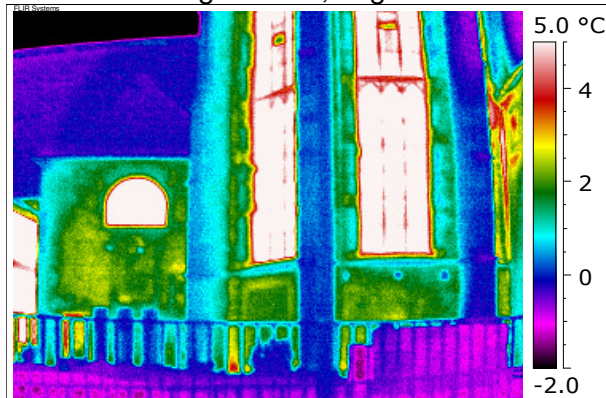
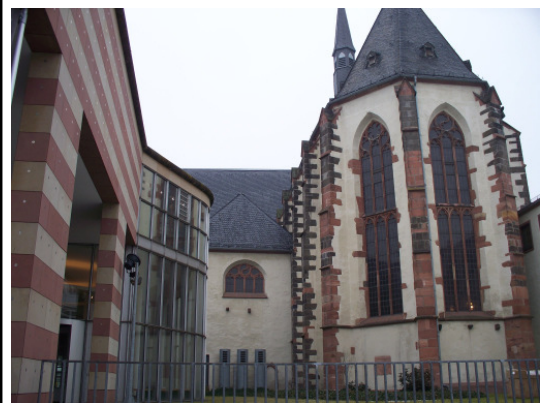
Bemerkungen: ungedämmte Fassade, Kirchenfenster ohne innen liegende Isolierverglasung (Kastenfenster o.ä.)

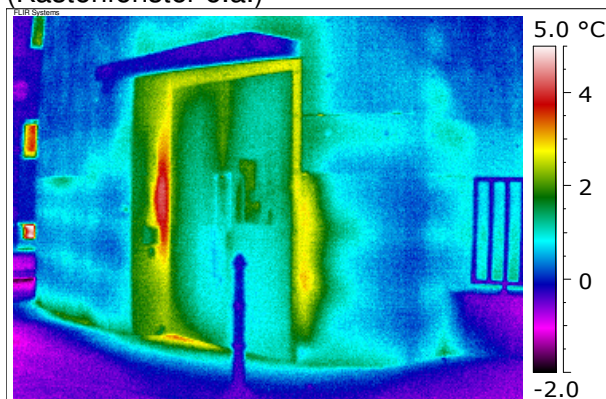
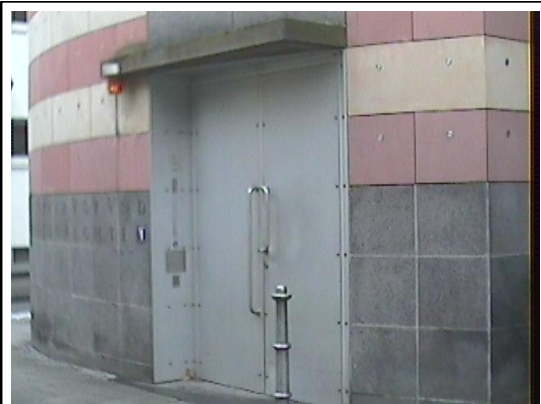
Bemerkungen: Erhebliche Wärmebrücken, Türrahmen, Sockelbereich, vorgehängte Fassade

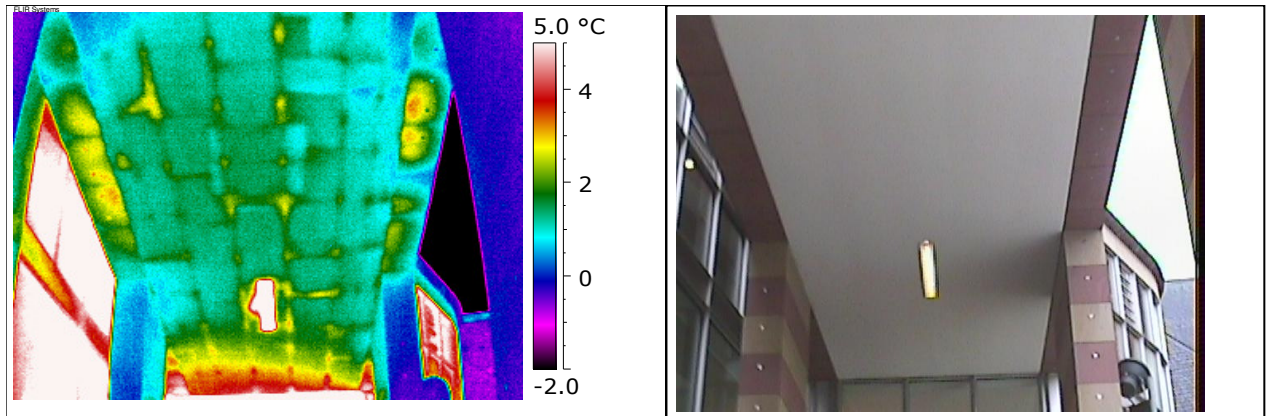
Bemerkungen: Dämmung fehlerhaft ausgeführt, erhebliche Wärmebrücken

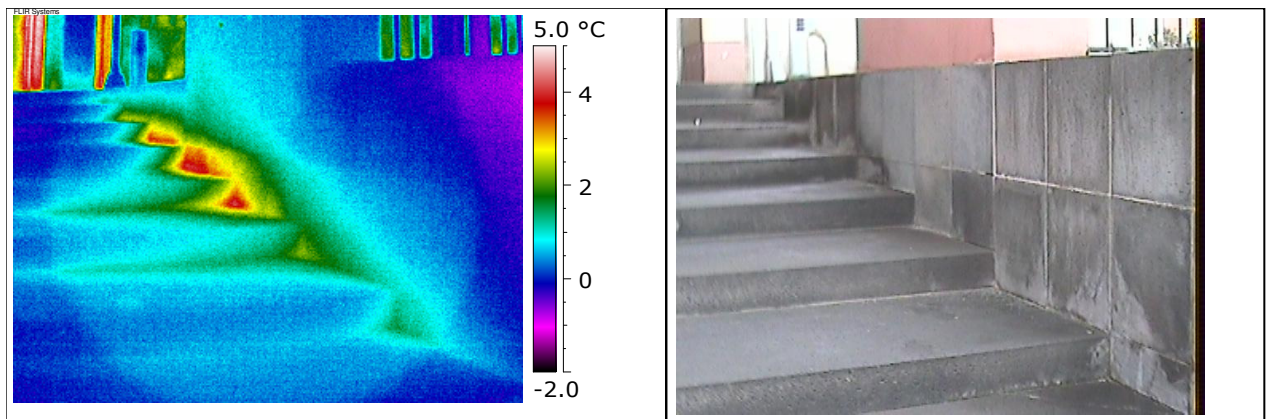
Bemerkungen: Erhebliche Wärmebrücken,

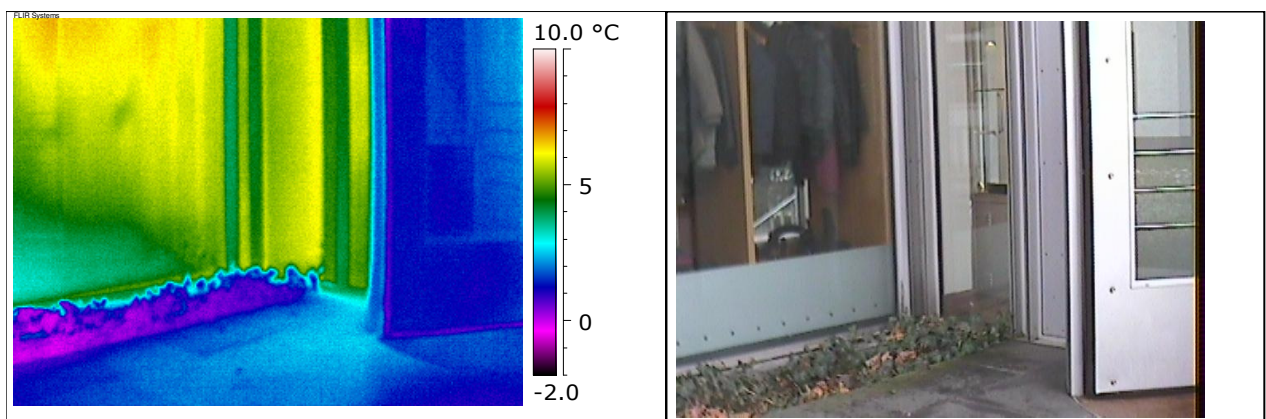
Bemerkungen: Fenster und Türprofile ungedämmt, sehr hohe Wärmeverluste

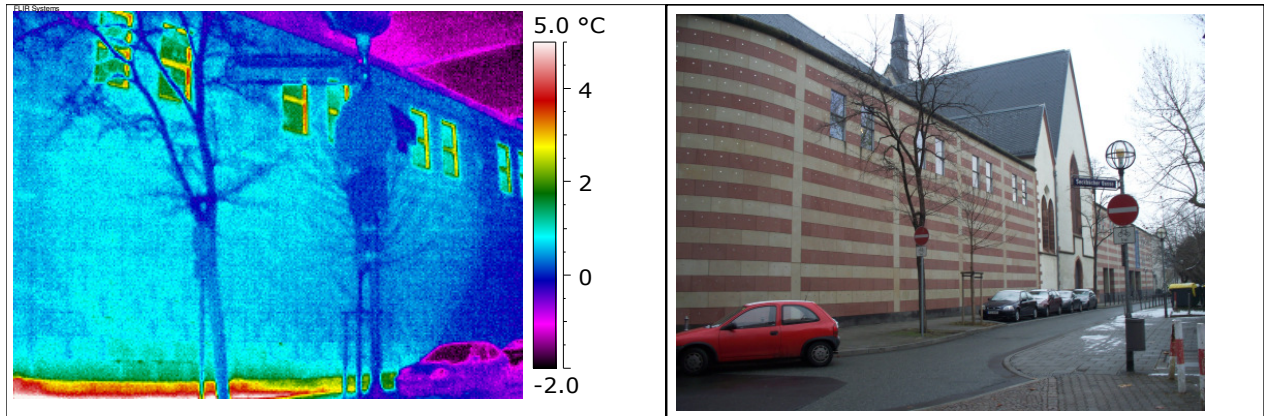
Bemerkungen: Vorgehängte Fassade mit sichtbaren Wärmebrücken, auch im Sockelbereich, Wärmeschutz unzureichend

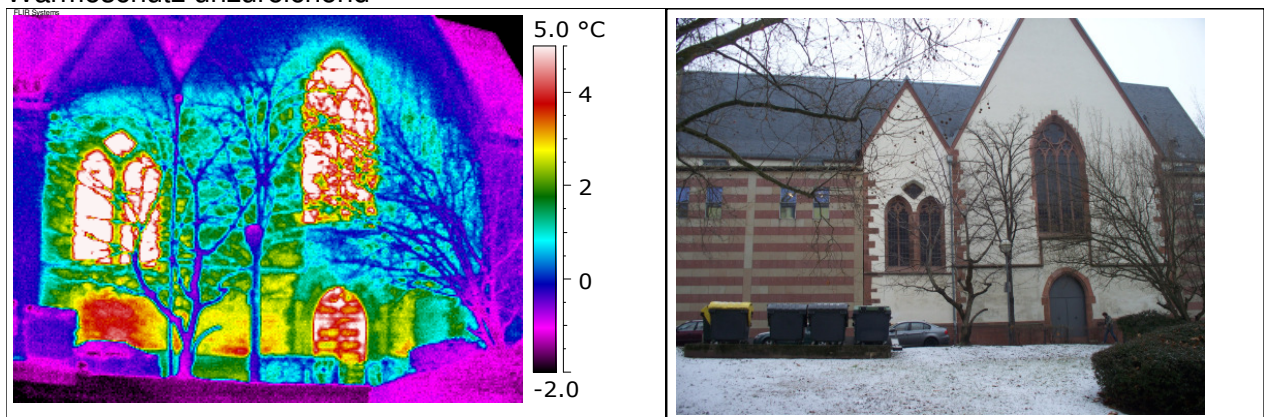
Bemerkungen: ungedämmte Fassade und Verglasung

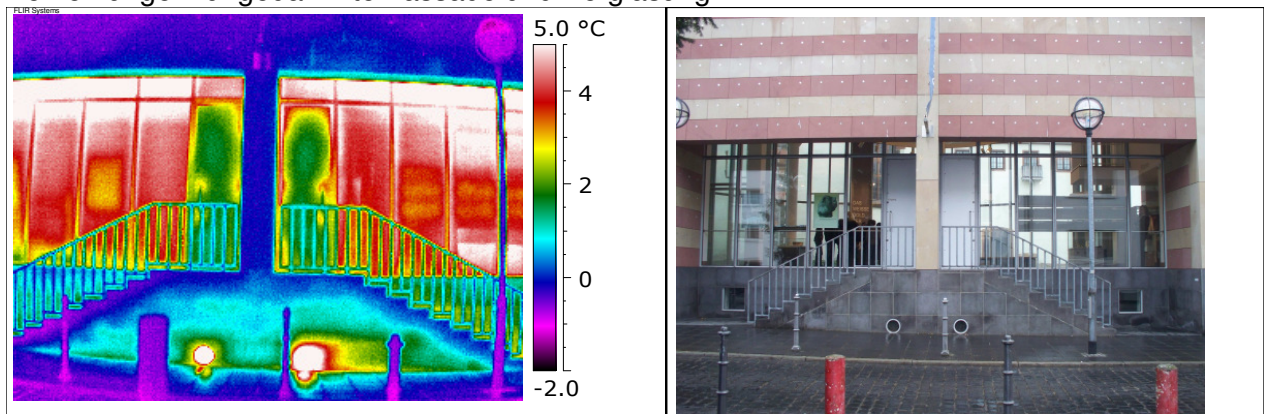
Bemerkungen: Erhebliche Wärmeverluste über die Verglasung, Wärmeverluste über die Eingangstür, Eingangstür undicht, Erhebliche Wärmebrücken

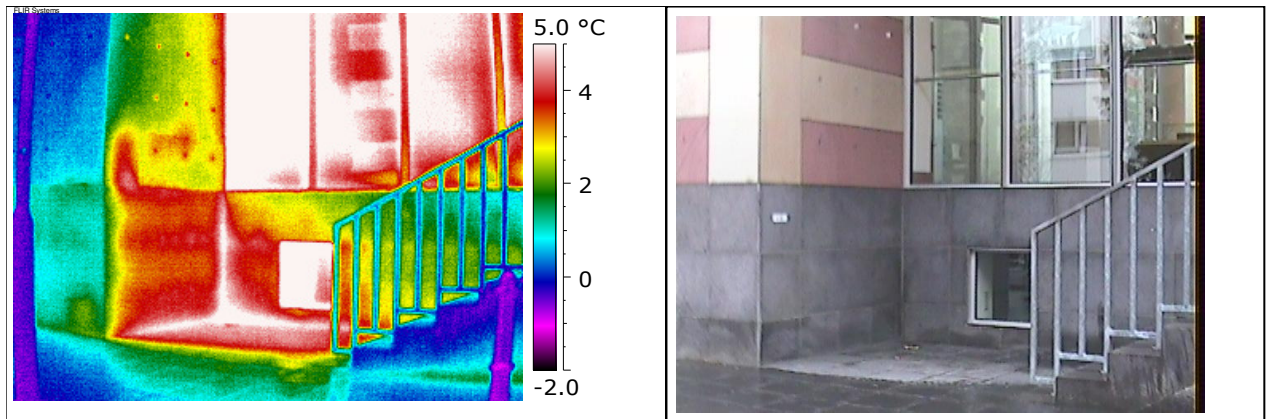
Bemerkungen: Erhebliche Wärmebrücken in Sockelbereich

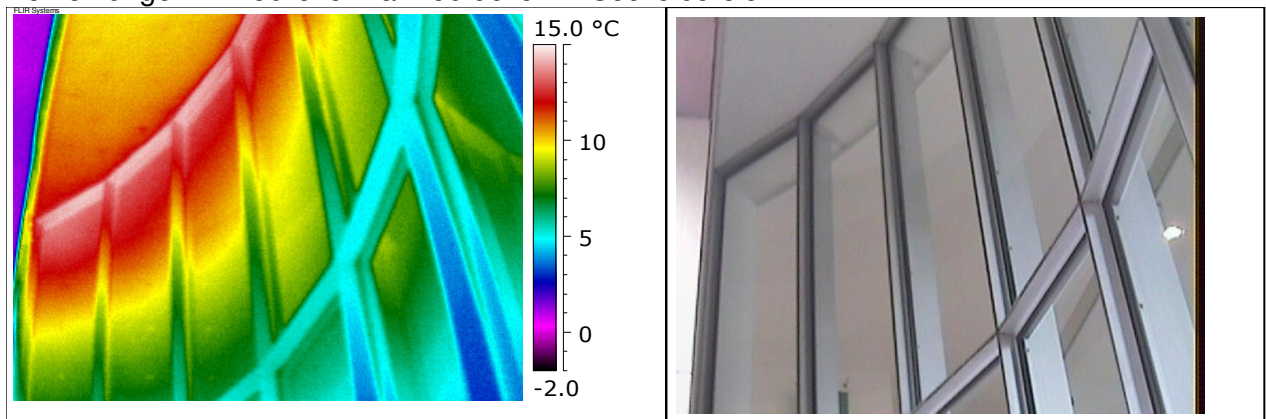
Bemerkungen: Glasfassade hat hohe bis sehr hohe Wärmeverluste

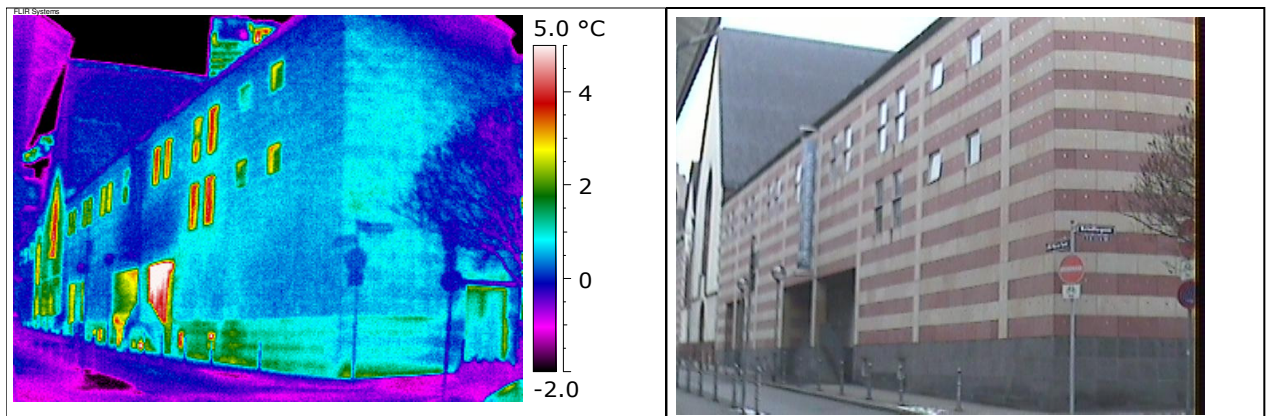
Bemerkungen: Vorgehängte Fassade mit Wärmebrücken, Wärmeschutz unzureichend, Erhebliche Wärmebrücken, auch im Sockelbereich

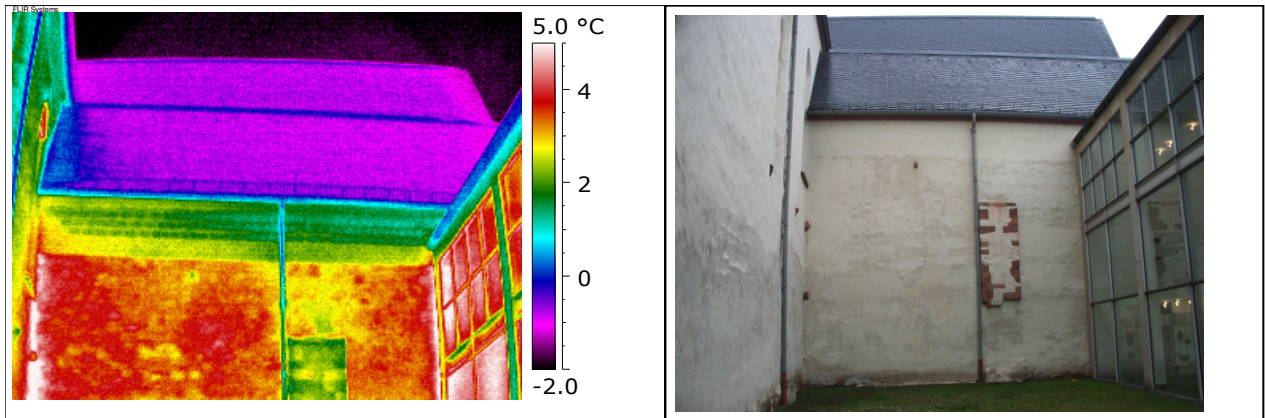
Bauteil:  
Bemerkungen: ungedämmte Fassade

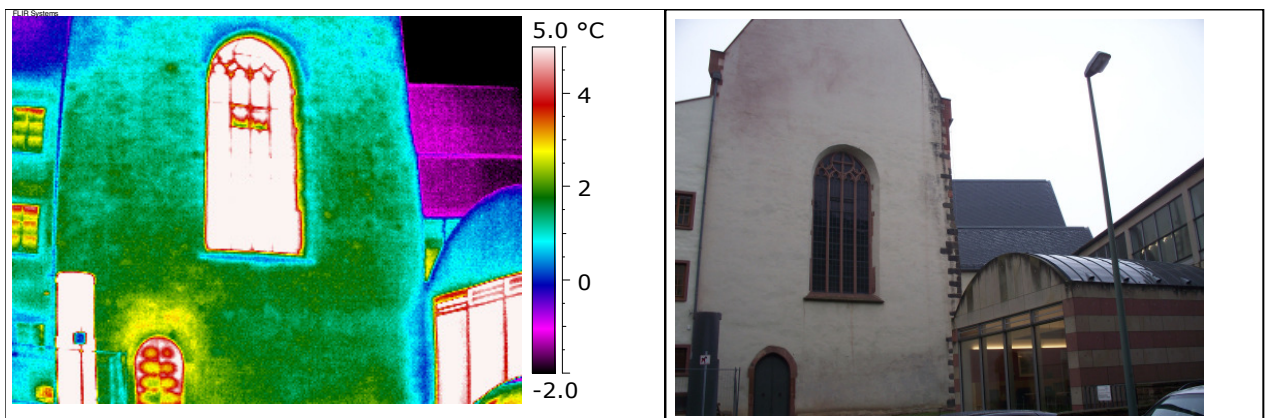
Bauteil:  
Bemerkungen: Erhebliche Wärmeverluste über die verglasten Flächen, undichte Türen und ungedämmte Fassade

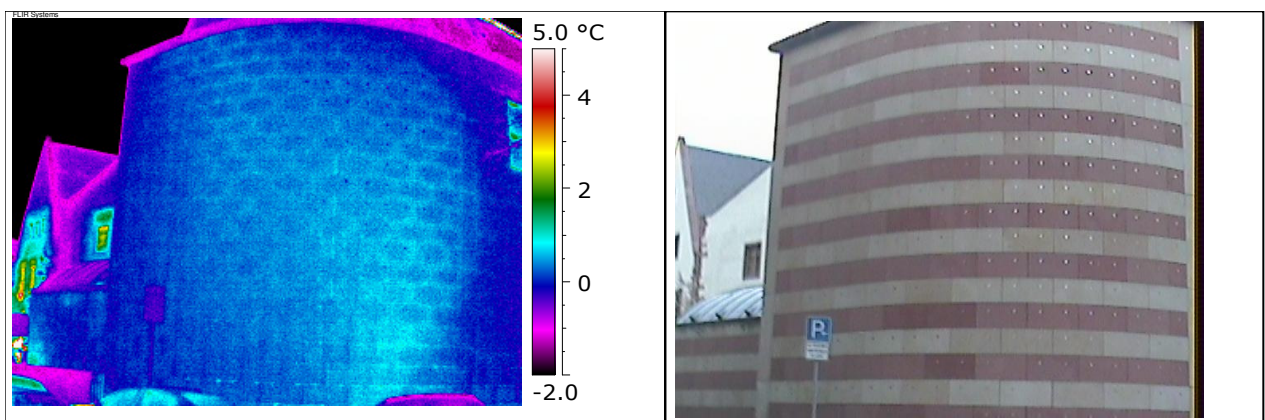
Bauteil:  
Bemerkungen: Vorgehängte Fassade: Wärmeschutz unzureichend, erhebliche Wärmebrücken,

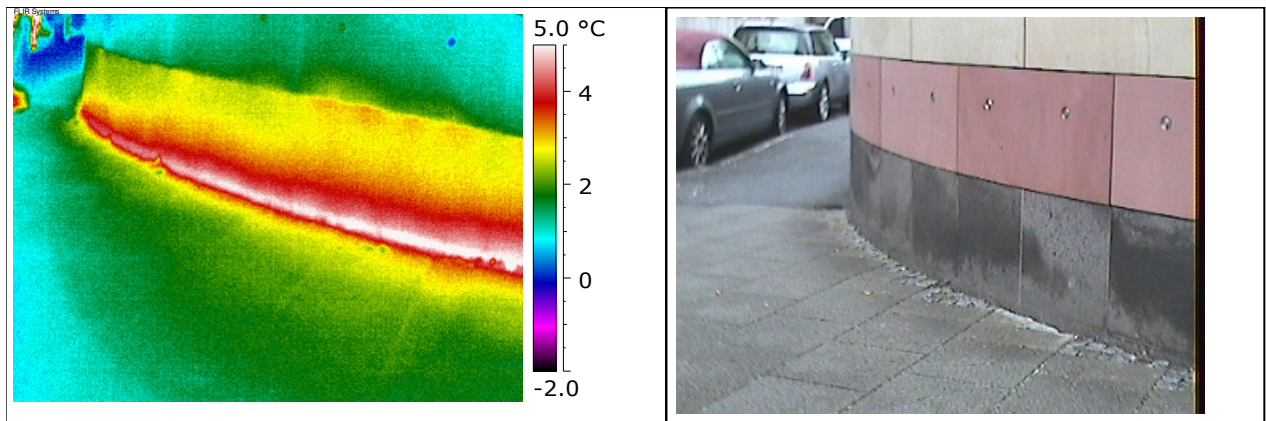
Bemerkungen: Erhebliche Wärmebrücken in Sockelbereich

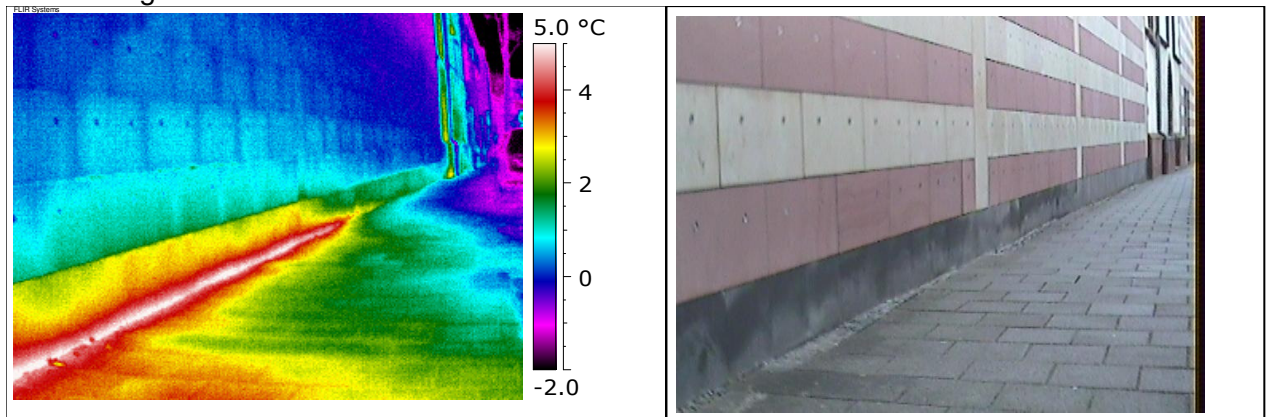
Bemerkungen: Erhebliche Wärmebrücken in Sockelbereich

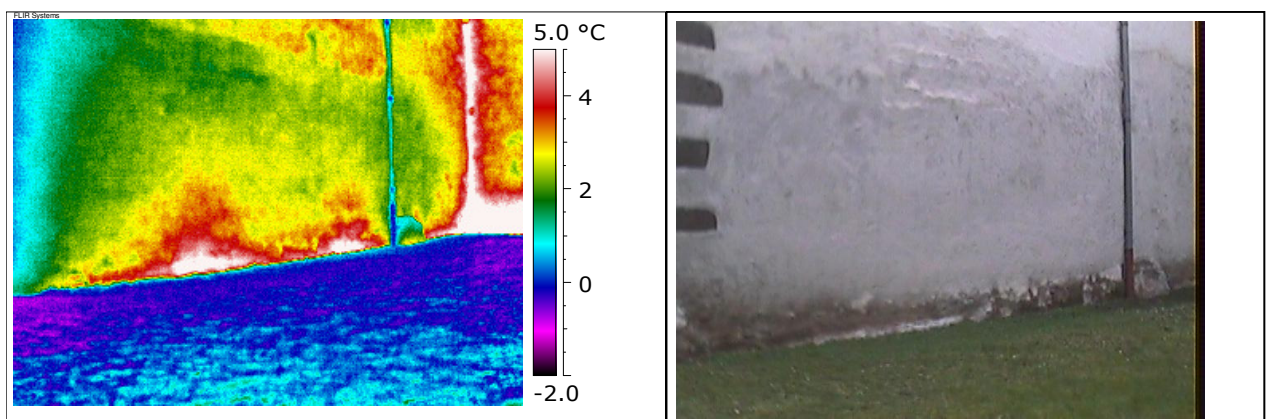
Bemerkungen: Erhebliche Wärmebrücken in Sockelbereich und Fassade

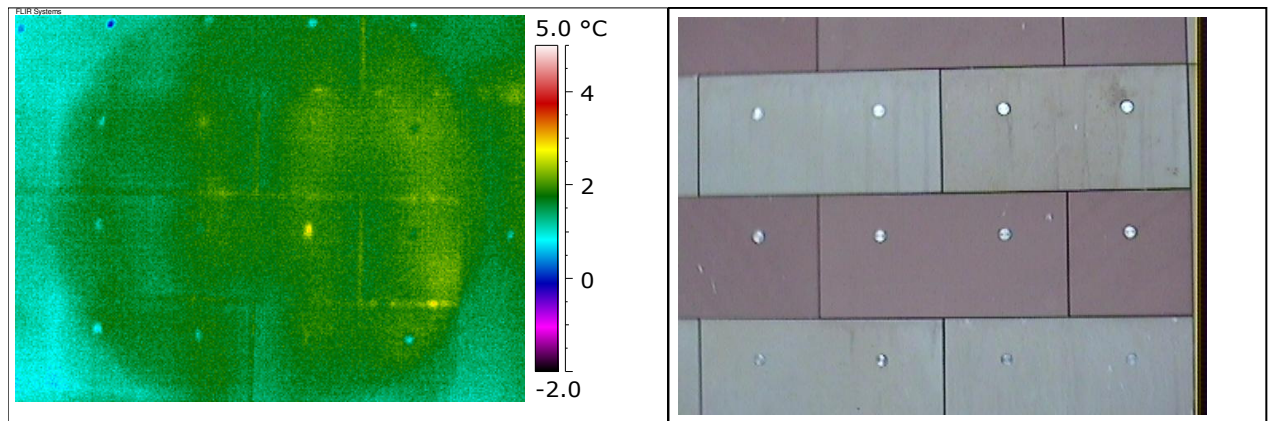
Bemerkungen: Fassade mit unzureichendem Wärmeschutz und Wärmebrücken

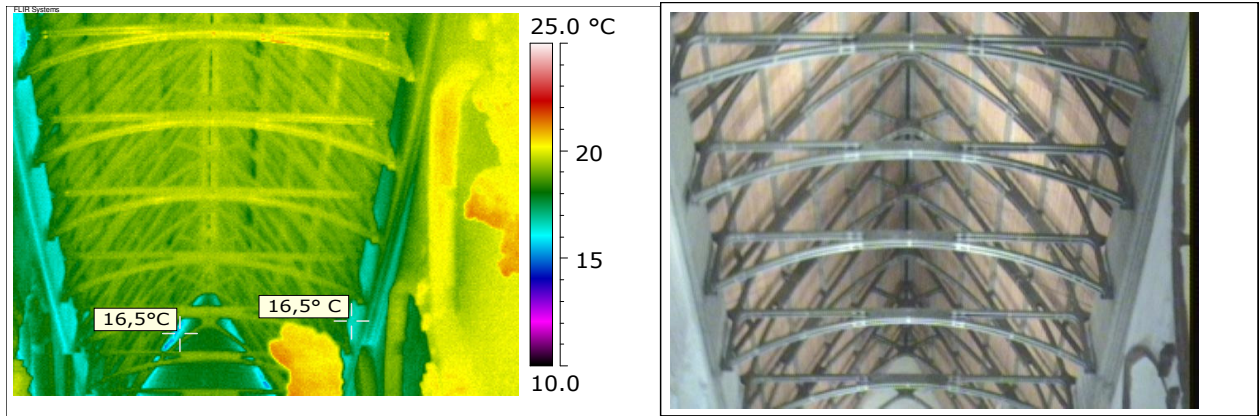
Bauteil: Innenaufnahmen

Bemerkungen: Die Ecktemperaturen liegt bei 16,5°C, Wärmebrücken

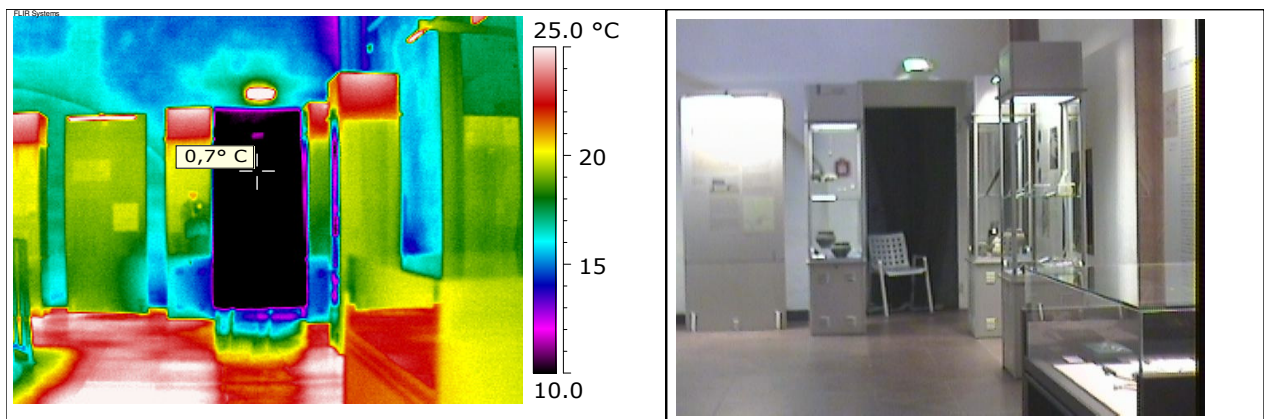
Bemerkungen: Die Tür Oberflächentemperatur liegt bei 0,7 °C, Erhebliche Wärmebrücken, Taupunktproblem

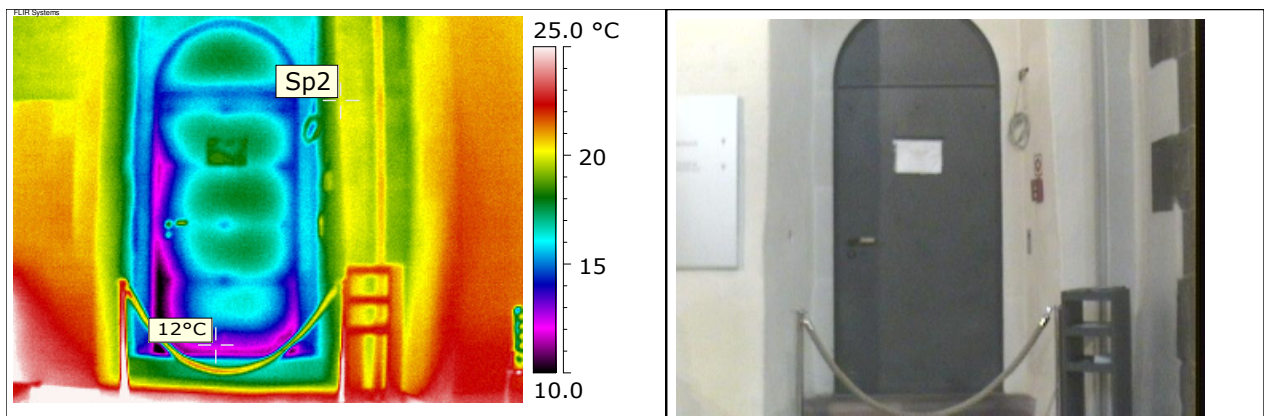
Bemerkungen: Oberflächentemperatur liegt bei 12°C, Taupunktproblem
