Thermografische Untersuchung

Liegenschaft: Berthold-Otto-Schule, Dienstwohnung
Auftrag: 40.42.15 Rieger
Bearbeiter: 65.25.2 Kahrobai
Datum: 09.02.2006

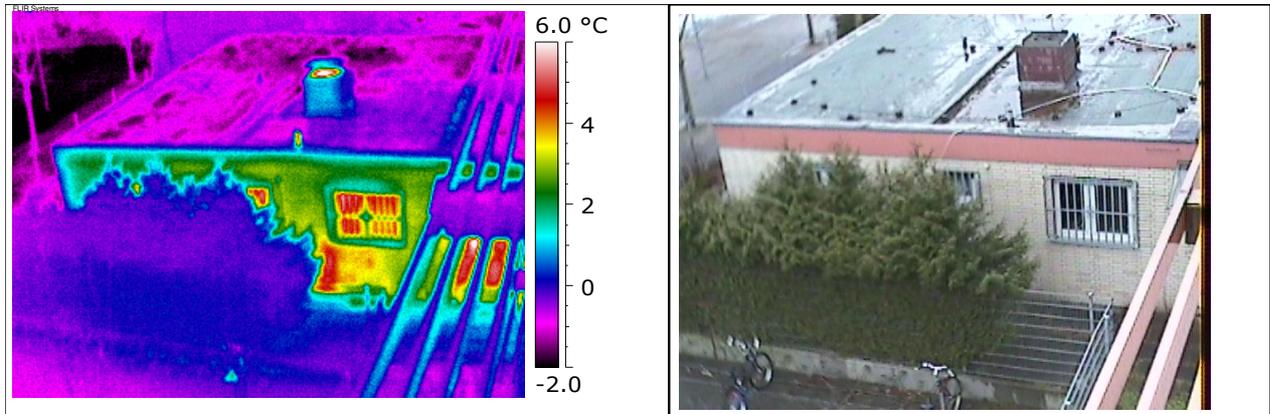
Bauteil: Nordfassade der Dienstwohnung
Bemerkungen: Wärmeschutz unzureichend, Glastür ungünstig, Fenster sind offen

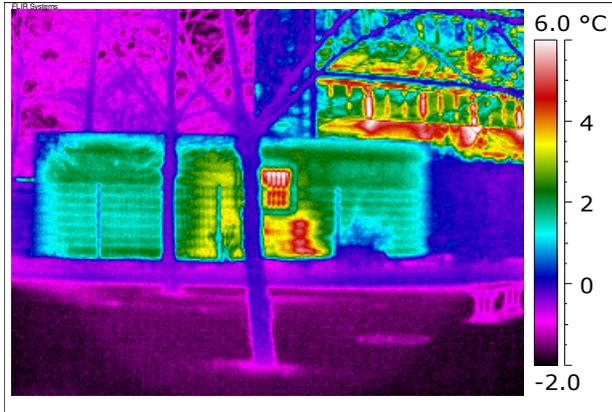
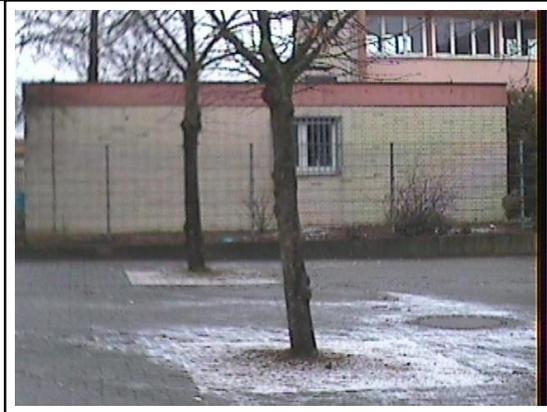
Bauteil: Ostfassade der Dienstwohnung
Bemerkungen: Fenster im Lichtschacht offen

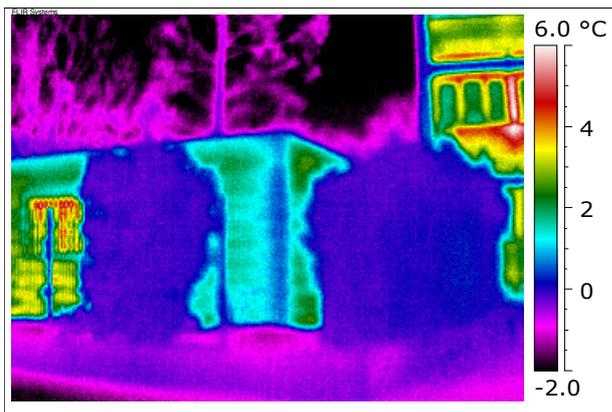
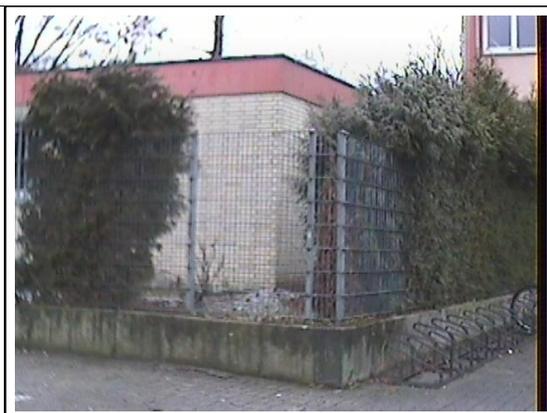
Bauteil: Fassadenecke Ost-Nord
Bemerkungen: Ecke wirkt als geometrische Wärmebrücke

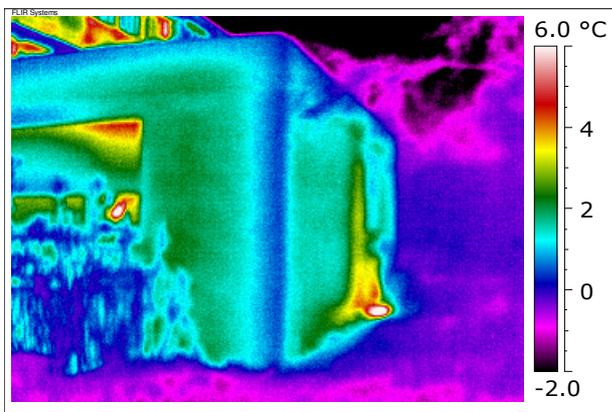
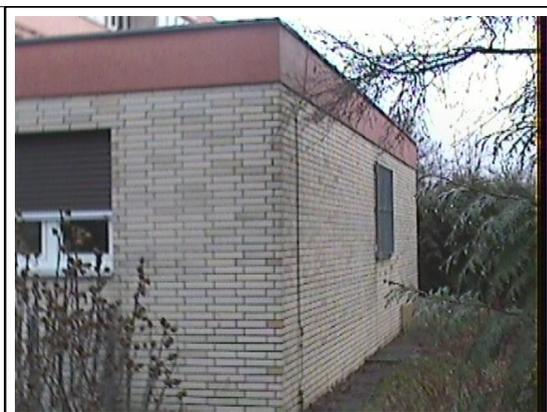
Bauteil: Fassadenecke Süd -Ost
Bemerkungen: Fenster im Lichtschacht offen

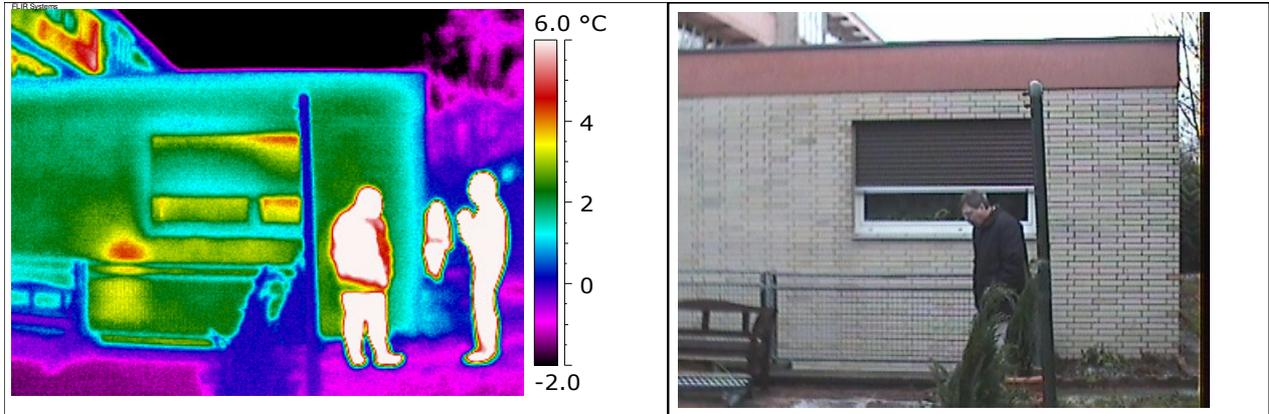
Bauteil: Südfassade der Dienstwohnung
Bemerkungen: Heizkörper zeichnet sich ab, Fensterrollo undicht, Fenster offen

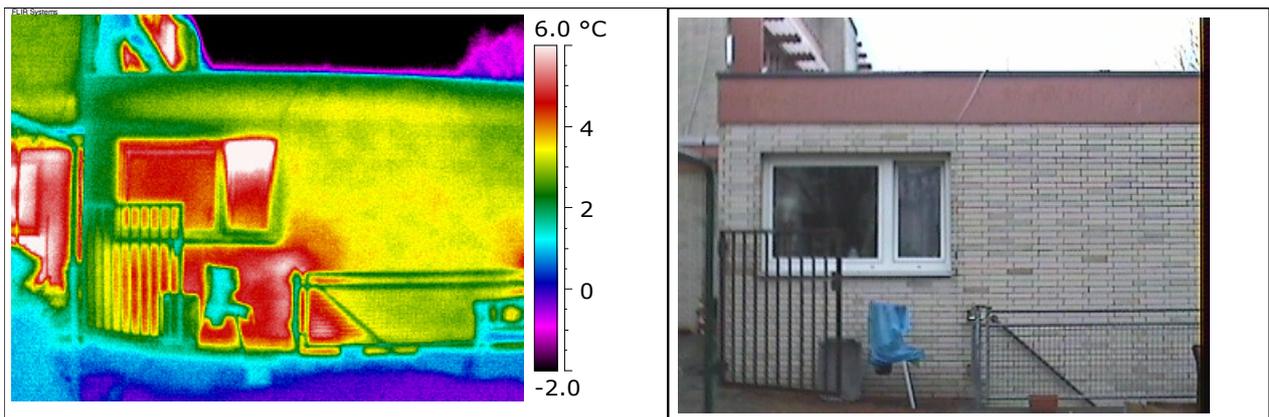
Bauteil: Südfassade der Dienstwohnung
Bemerkungen: Heizkörpernische ungedämmt! Fenster ist offen

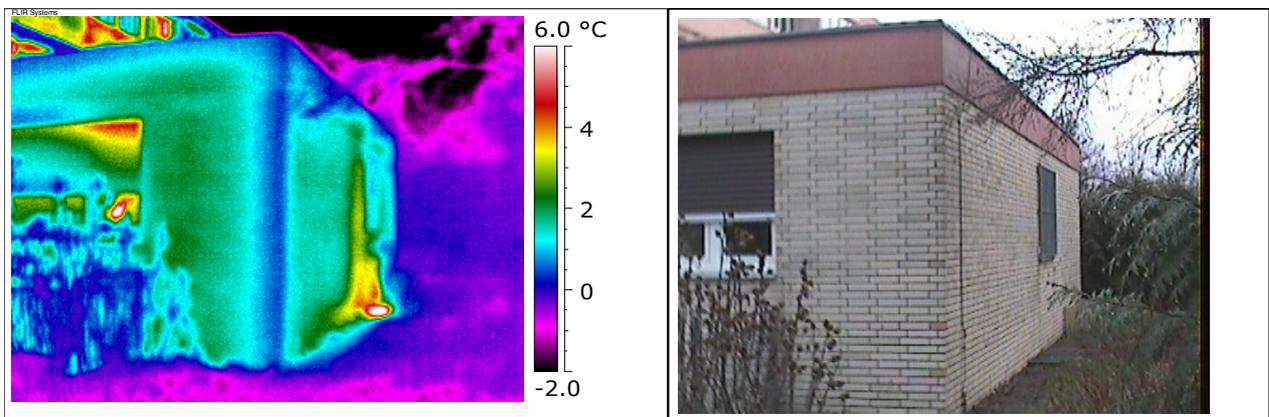
Bauteil: Südfassade der Dienstwohnung
Bemerkungen: Fenster ist offen, Fensterrollo undicht

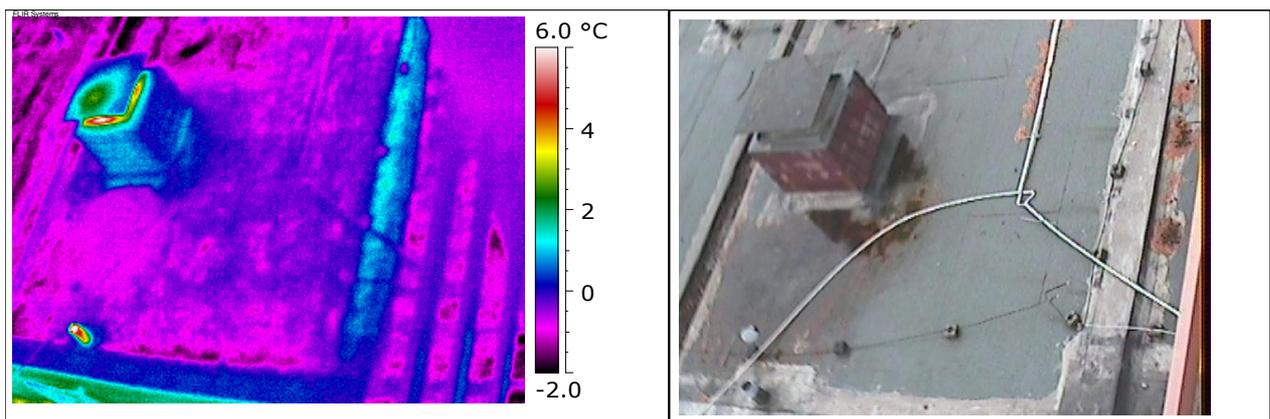
Bauteil: Dach der Dienstwohnung
Bemerkungen: Wärmebrücke

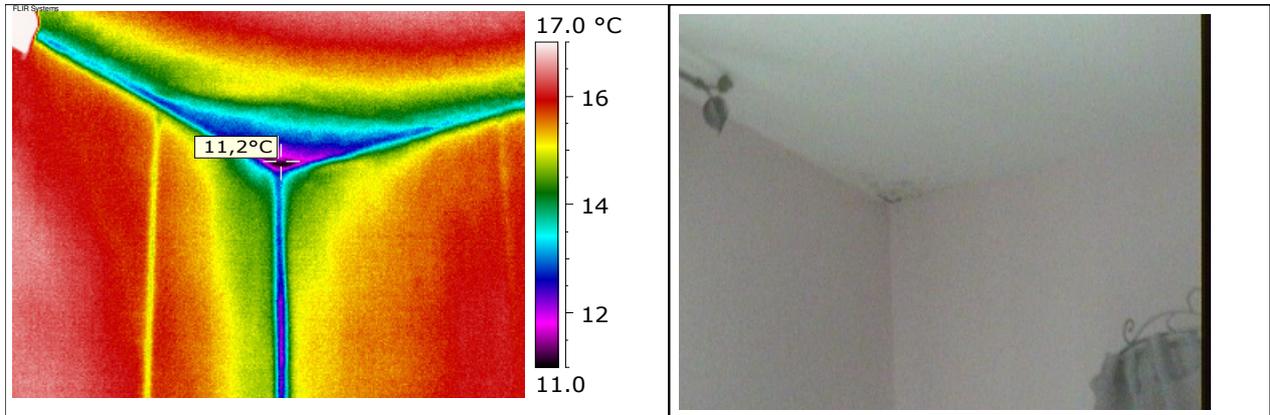
Bauteil: Schlafzimmer Links - oben
Bemerkungen: Die Ecktemperatur liegt bei 11,2°C, Wärmebrücke!

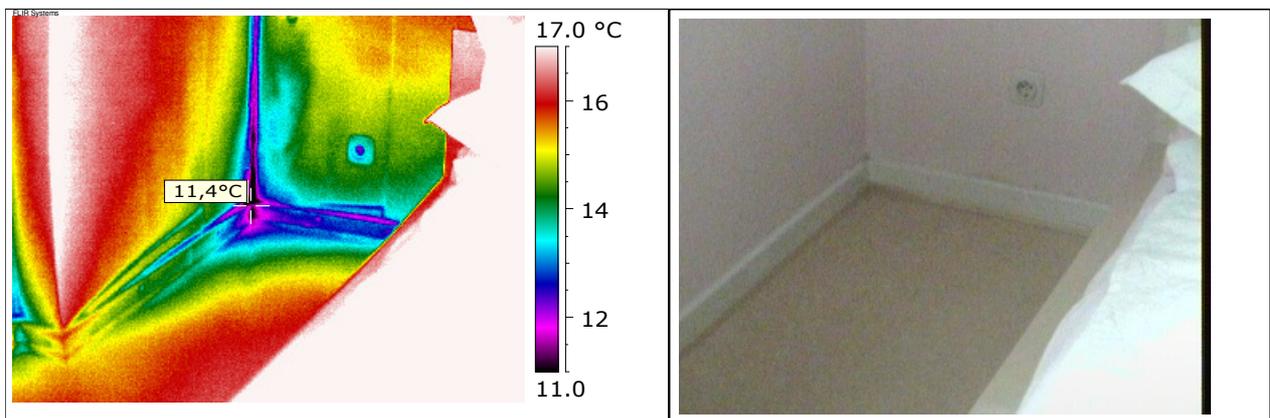
Bauteil: Schlafzimmer Links - unten
Bemerkungen: Die Ecktemperatur liegt bei 11,4°C, Wärmebrücke!
