## Thermografische Untersuchung

Liegenschaft: Wilhelm-Merton-Schule, Sporthalle  
Auftrag: 65.32  
Bearbeiter: 65.25.2 Herr Kahrobai  
Datum: 06.02.2007

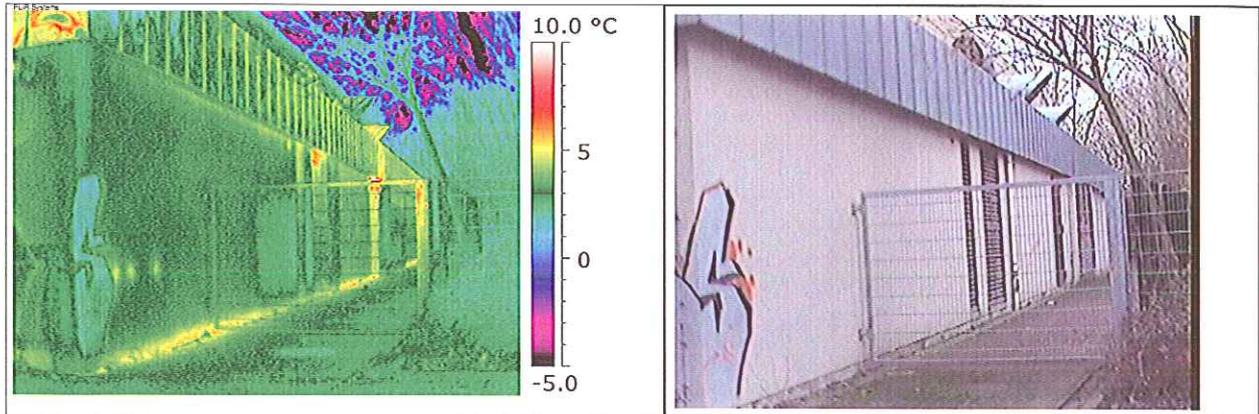
Bauteil: Turnhalle  
Bemerkungen: Undichte Fenster, Fenster und Türen ungedämmt, Sockelbereich sichtbar

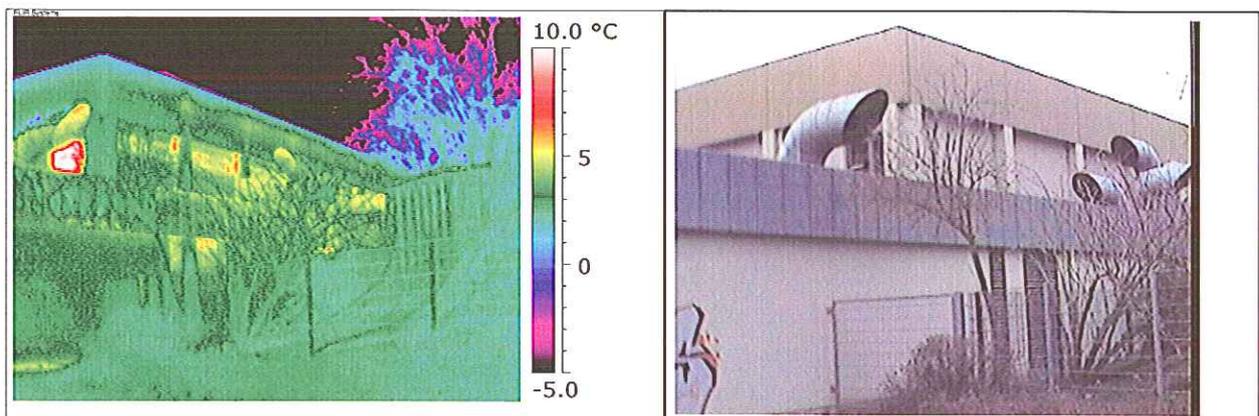
Bauteil: Turnhalle  
Bemerkungen: Undichte Fenster, Mauerwerk sichtbar, Fenster und Türen ungedämmt

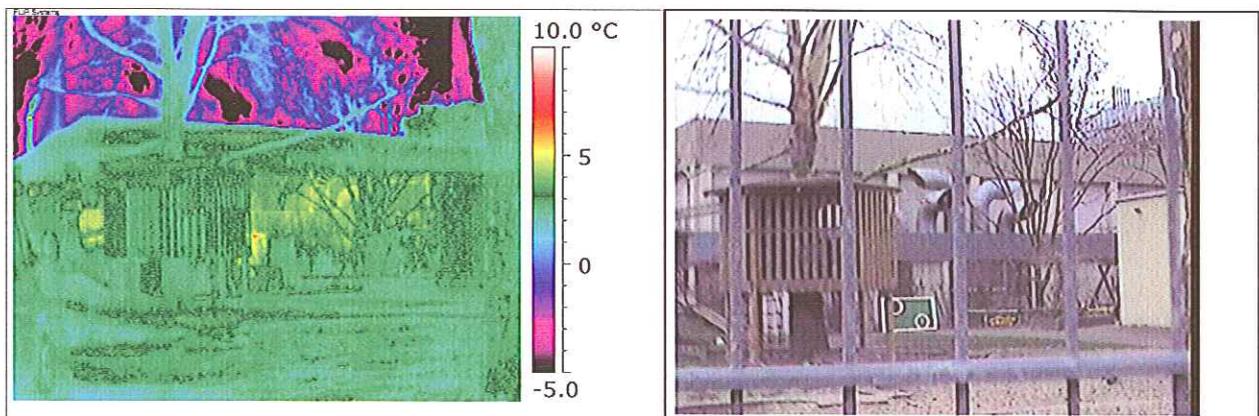
Bauteil: Turnhalle  
Bemerkungen: Mauerwerk sichtbar, Undichte Fenster

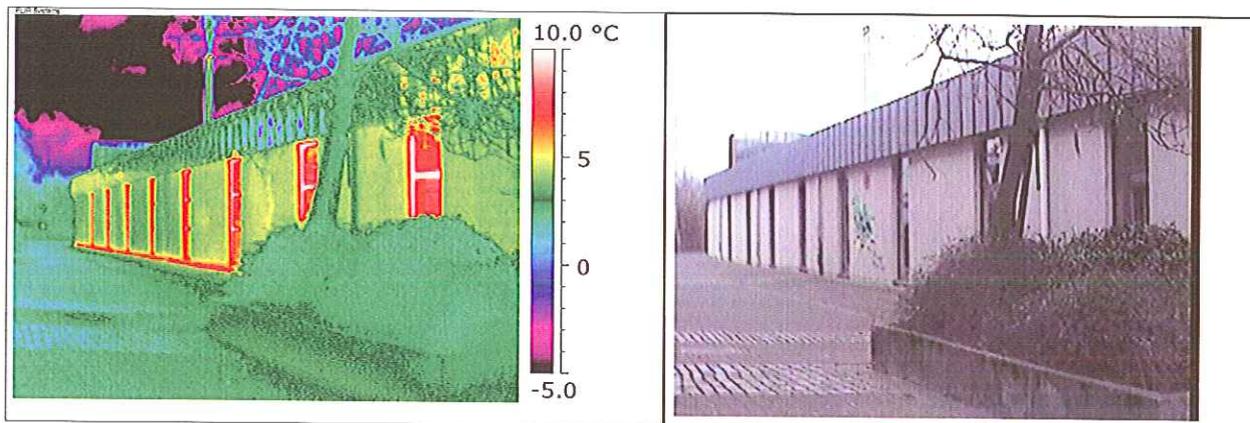
Bauteil: Turnhalle  
Bemerkungen: Undichte Fenster, Mauerwerk sichtbar, Fenster und Türen ungedämmt

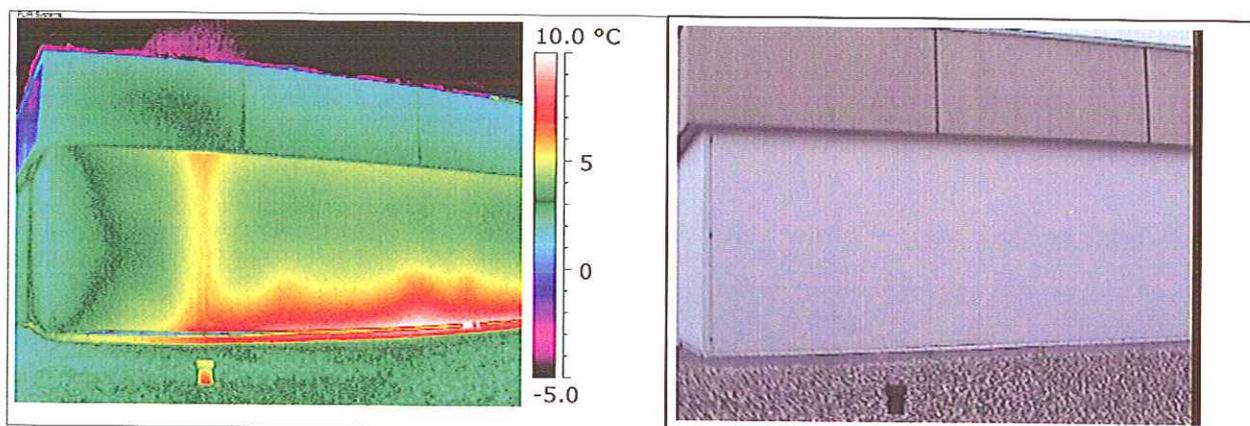
Bauteil: Turnhalle  
Bemerkungen: Mauerwerk, Sockelbereich sichtbar, erhebliche Wärmebrücken.

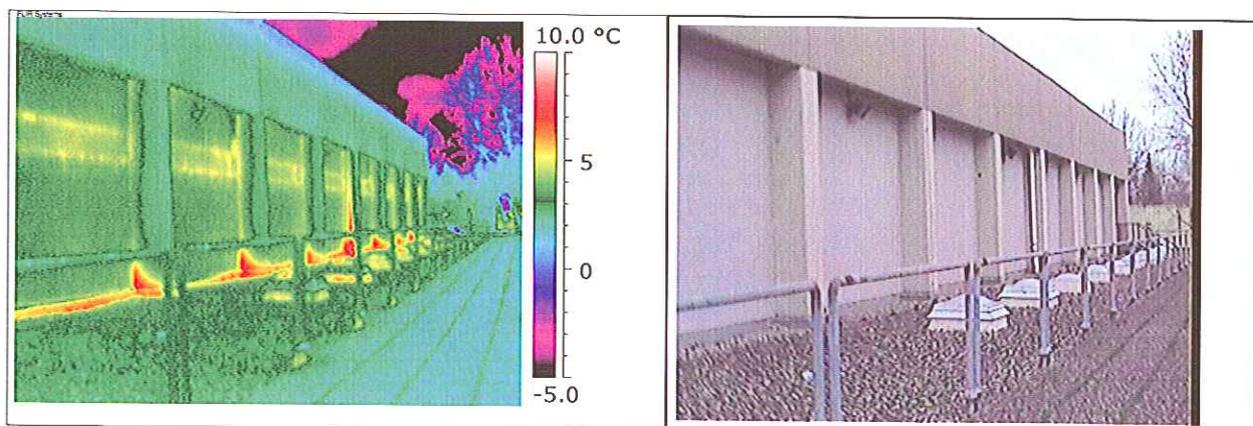
Bauteil: Turnhalle  
Bemerkungen: Mauerwerk, Sockelbereich, Lichtkuppeln sichtbar, erhebliche Wärmebrücken.

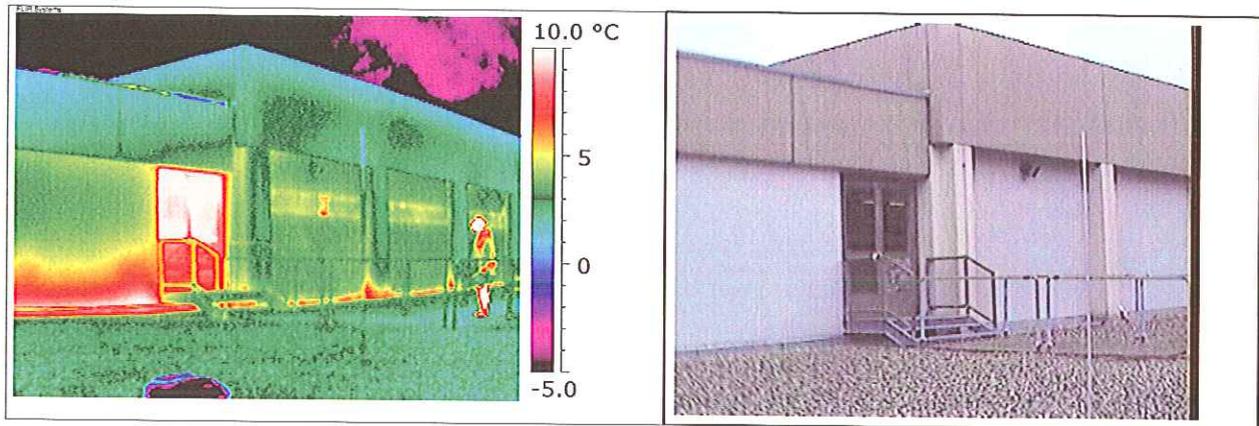
Bauteil: Turnhalle  
Bemerkungen: Undichte Tür, Mauerwerk, Sockelbereich, Lichtkuppeln sichtbar, erhebliche Wärmebrücken

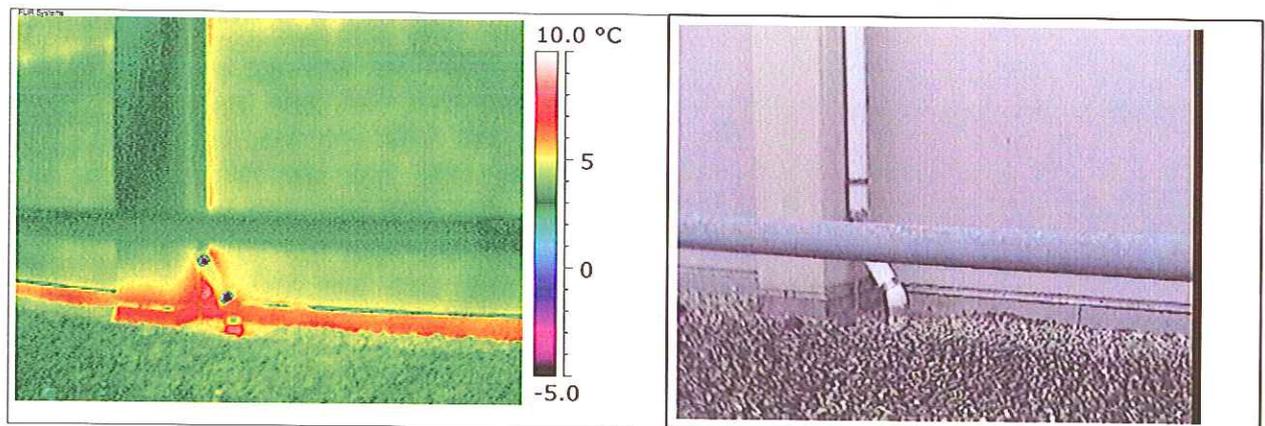
Bauteil: Turnhalle  
Bemerkungen: Mauerwerk, Sockelbereich sichtbar, erhebliche Wärmebrücken

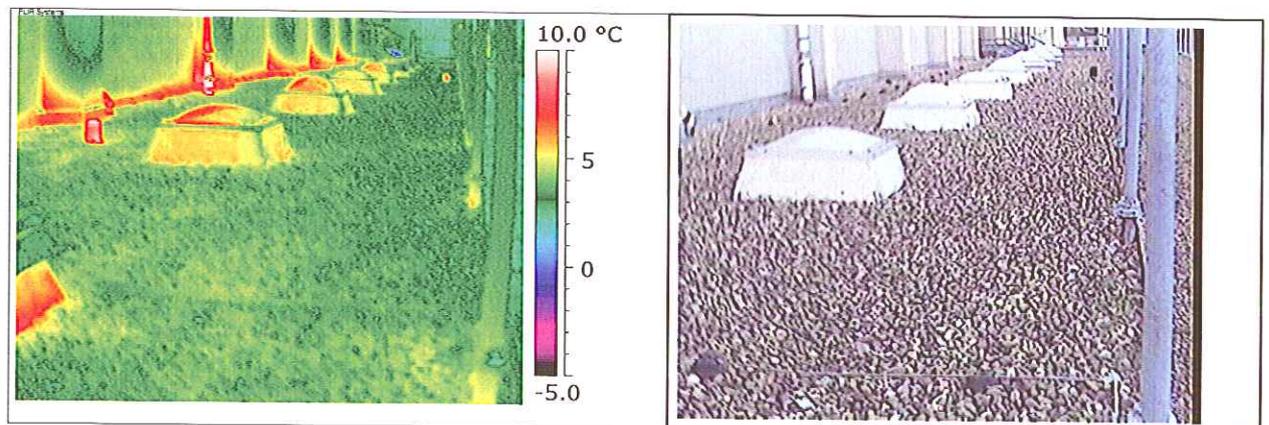
Bauteil: Turnhalle  
Bemerkungen: Mauerwerk, Sockelbereich, Lichtkuppeln sichtbar, erhebliche Wärmebrücken.
