# Thermografische Untersuchung

Liegenschaft: Wilhelm-Merton-Schule  
Auftrag: 65.32  
Bearbeiter: 65.25.2 Herr Kahrobai  
Datum: 06.02.2007

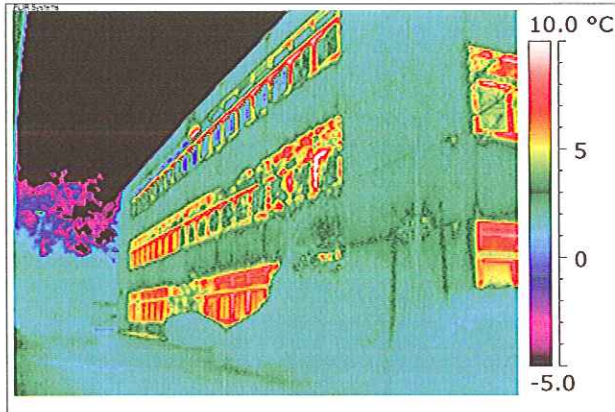
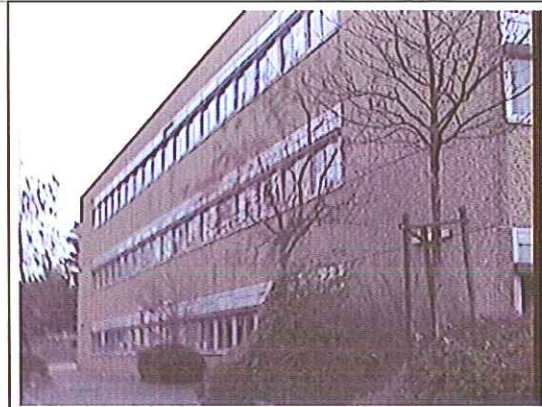
Bauteil: Westfassade  
Bemerkungen: Undichte Fenster, ungedämmte Fensterprofile, Platten der Vorhangfassade undicht, erhebliche Wärmebrücken

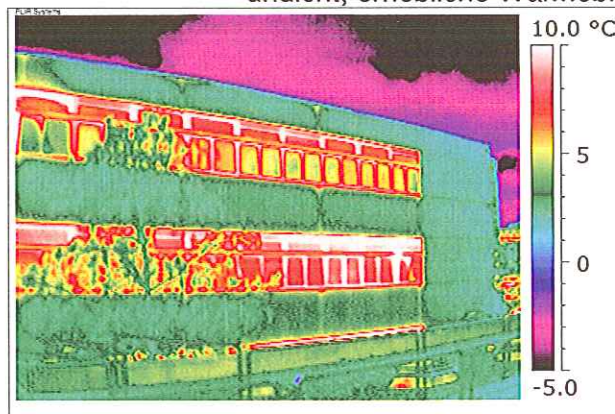
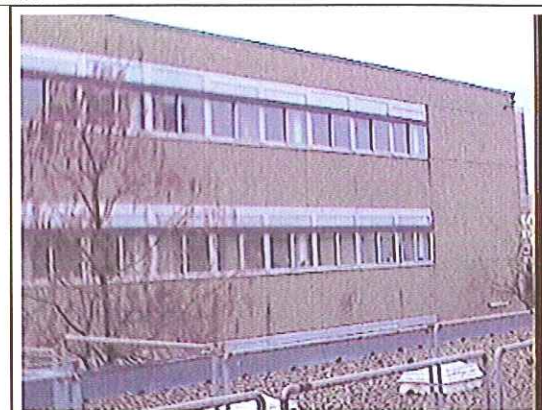
Bauteil: Westfassade  
Bemerkungen: ungedämmte Fensterprofile, Platten der Vorhangfassade undicht, erhebliche Wärmebrücken

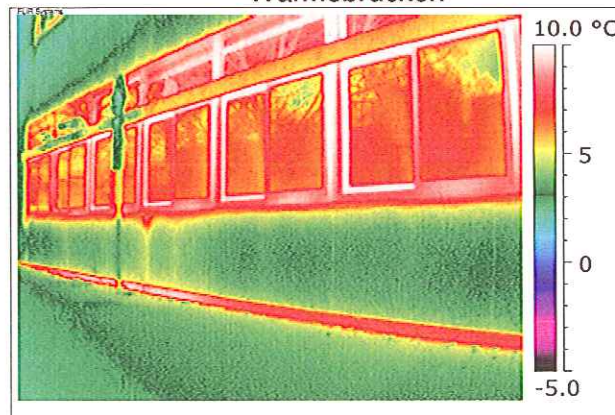
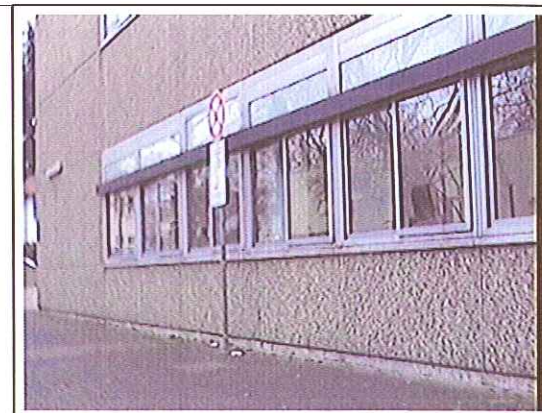
Bauteil: Westfassade  
Bemerkungen: Sockelbereich, ungedämmte Fensterprofile,

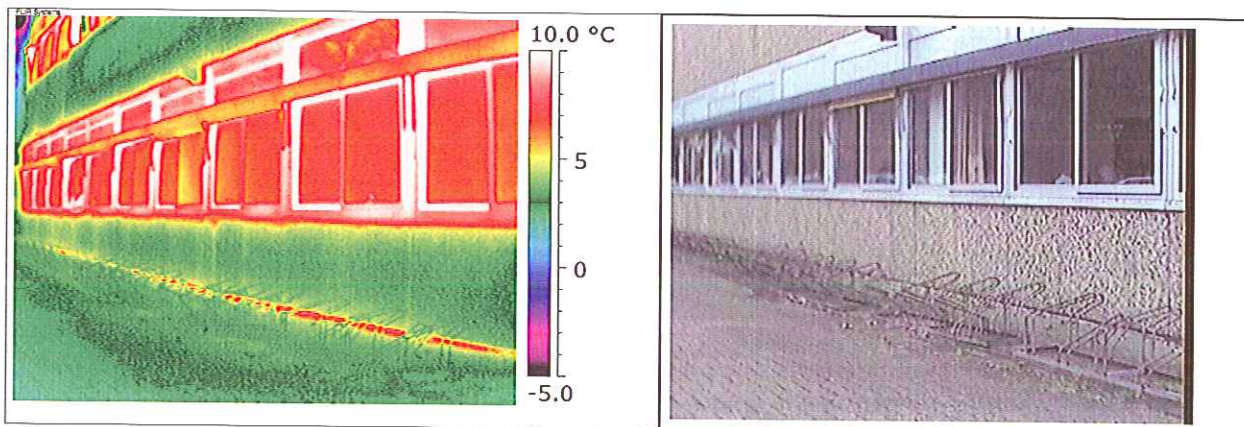
Bauteil: Nordfassade  
Bemerkungen: Platten der Vorhangfassade, ungedämmte Fensterprofile, Sockelbereich.

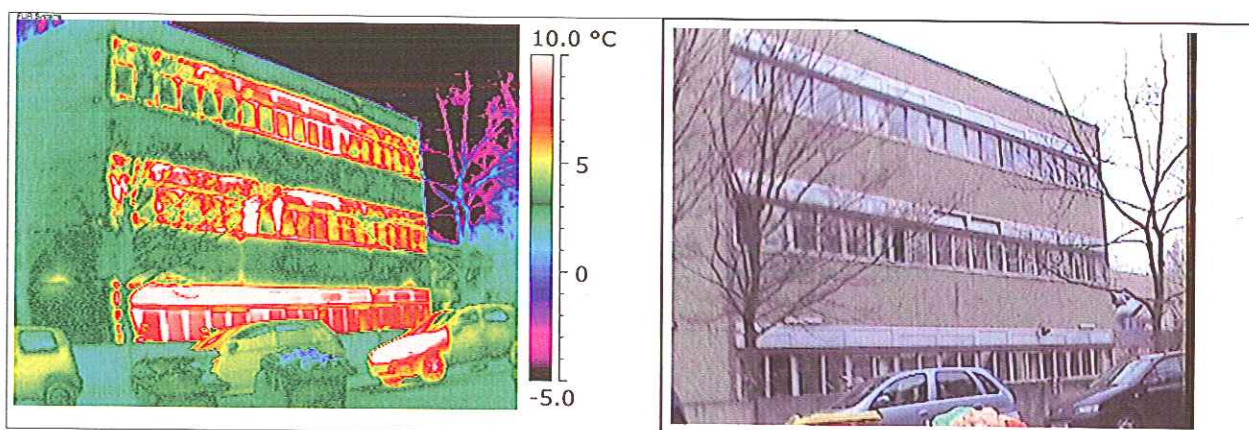
Bauteil: Nordfassade  
Bemerkungen: Platten der Vorhangfassade undicht, erhebliche Wärmebrücken

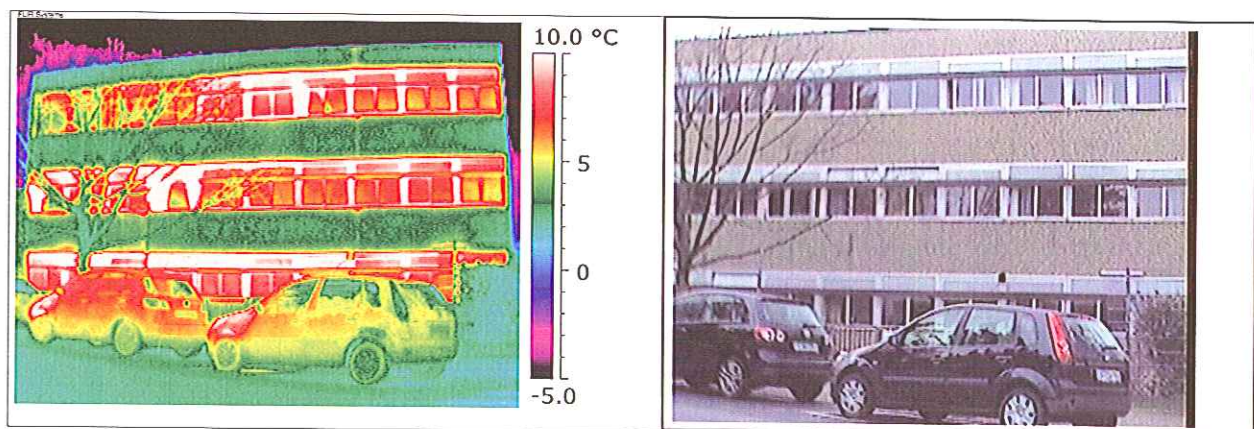
Bauteil: Nordfassade  
Bemerkungen: Platten der Vorhangfassade undicht, erhebliche Wärmebrücken, ungedämmte Fensterprofile.

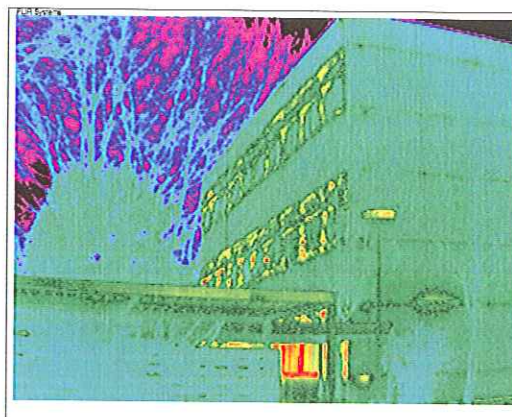
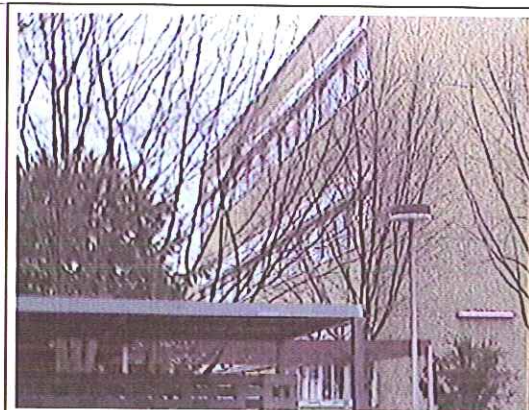
Bauteil: Südfassade

Bemerkungen: Vorhangfassade undicht, erhebliche Wärmebrücken, ungedämmte Fensterprofile.

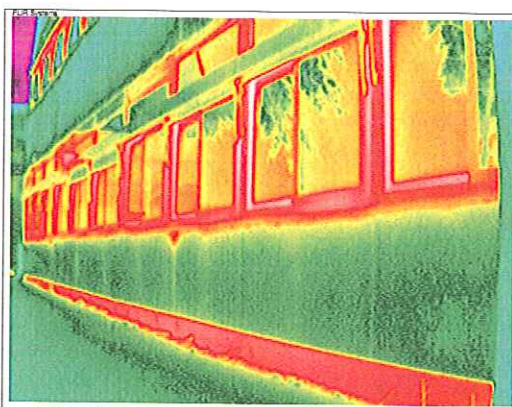
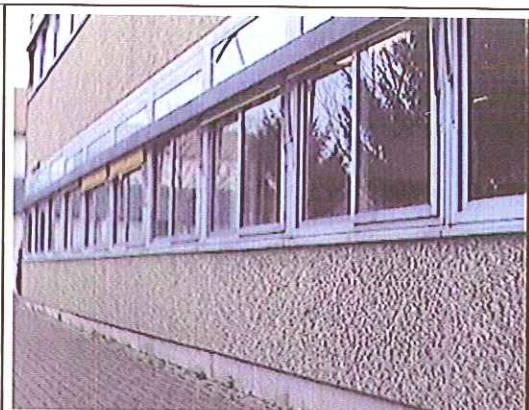
Bauteil: Südfassade

Bemerkungen: Sockelbereich, Vorhangfassade undicht, ungedämmte Fenster und Fensterprofile.

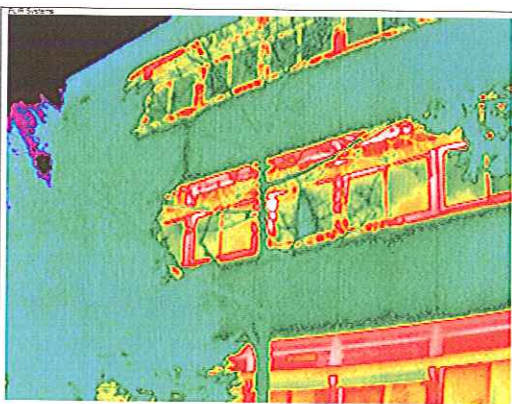
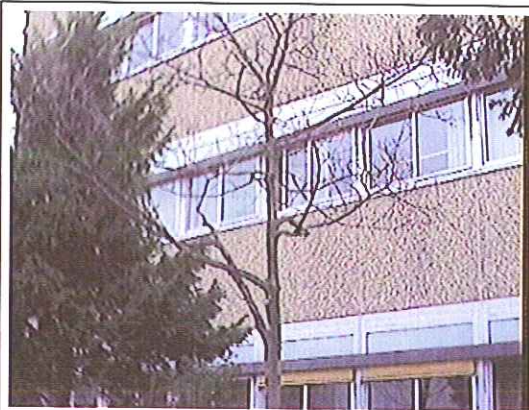
Bauteil: Südfassade

Bemerkungen: Vorhangfassade undicht, ungedämmte Fenster und Fensterprofile

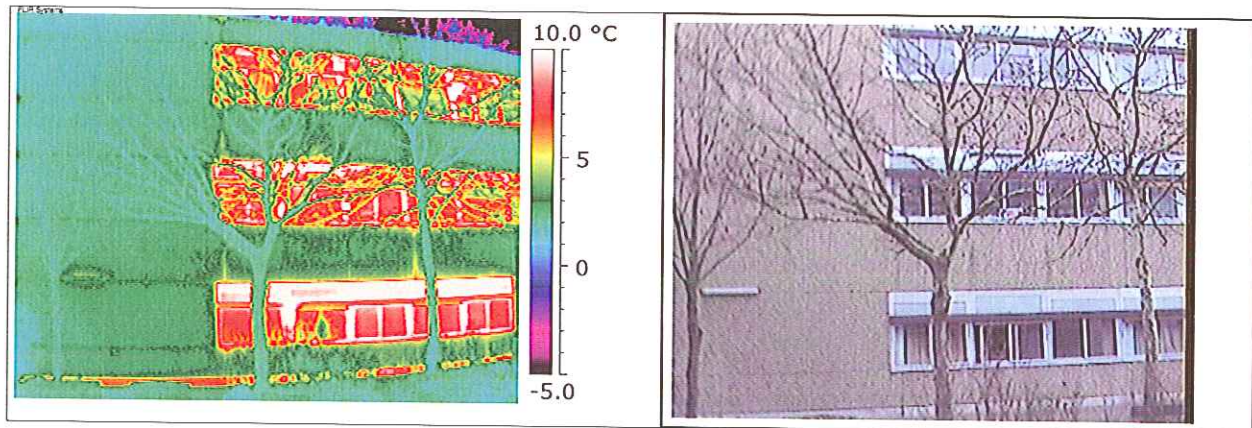
Bauteil: Ostfassade  
Bemerkungen: Sockelbereich, Vorhangfassade undicht, ungedämmte Fenster und Fensterprofile

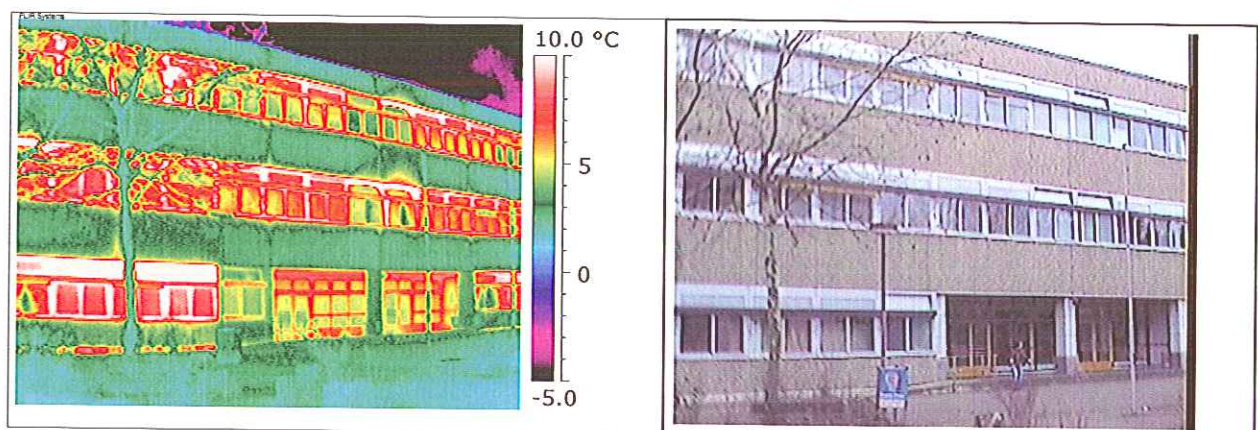
Bauteil: Ostfassade  
Bemerkungen: Sockelbereich, Vorhangfassade undicht, ungedämmte Fenster und Fensterprofile
