Thermografische Untersuchung

Liegenschaft: Dienstwohnung Friedrich-Fröbel-Schule
Auftrag: 40.42.15 Schulamt
Bearbeiter: 65.25.2- Herr Kahrobai
Datum: 02.02.2009

Hochbauamt - Energiemanagement

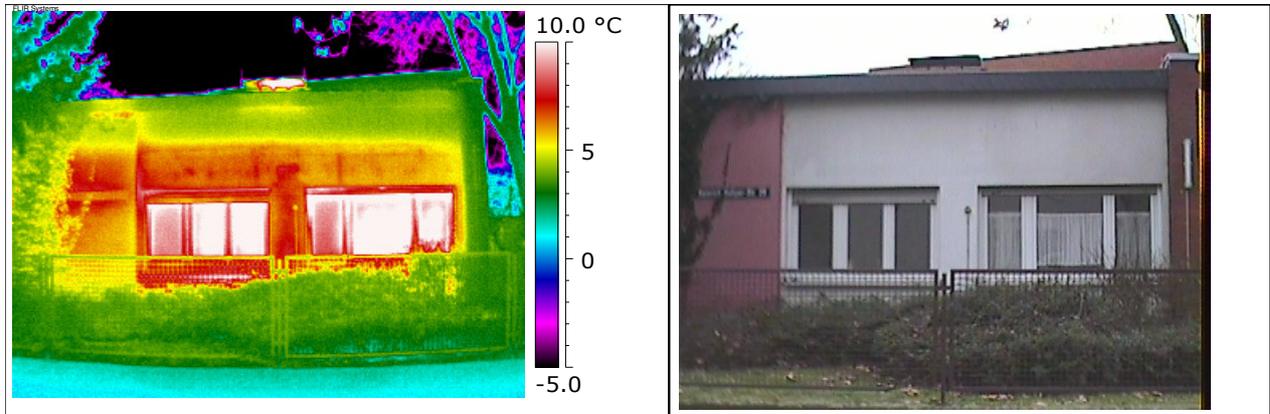
Bauteil: Nord

Bemerkungen: hohe Wärmeverluste über die Fenster, Fensterrollo undicht

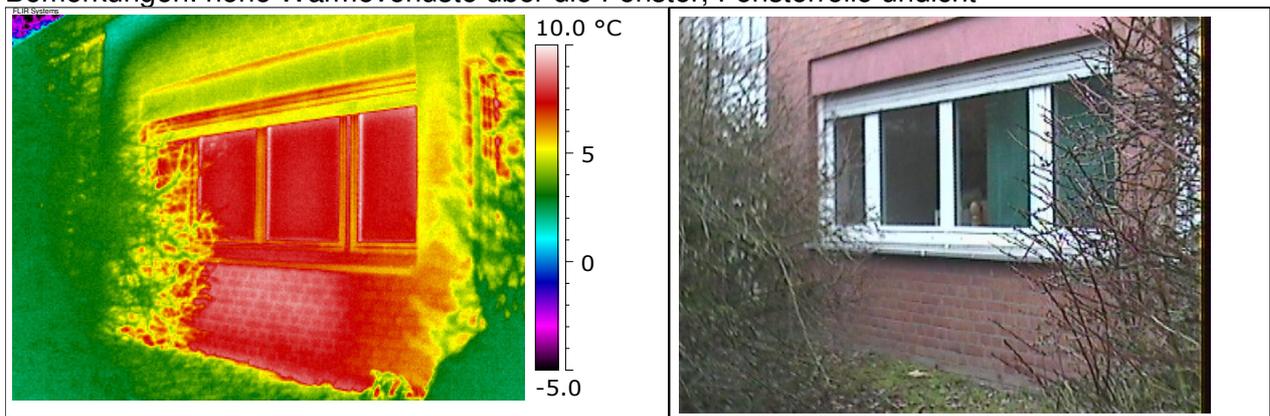
Bauteil: Ostfassade

Bemerkungen: erhebliche Wärmebrücken, Dämmung unzureichend, Mörtelfugen ersichtlich, Fensterrollo undicht

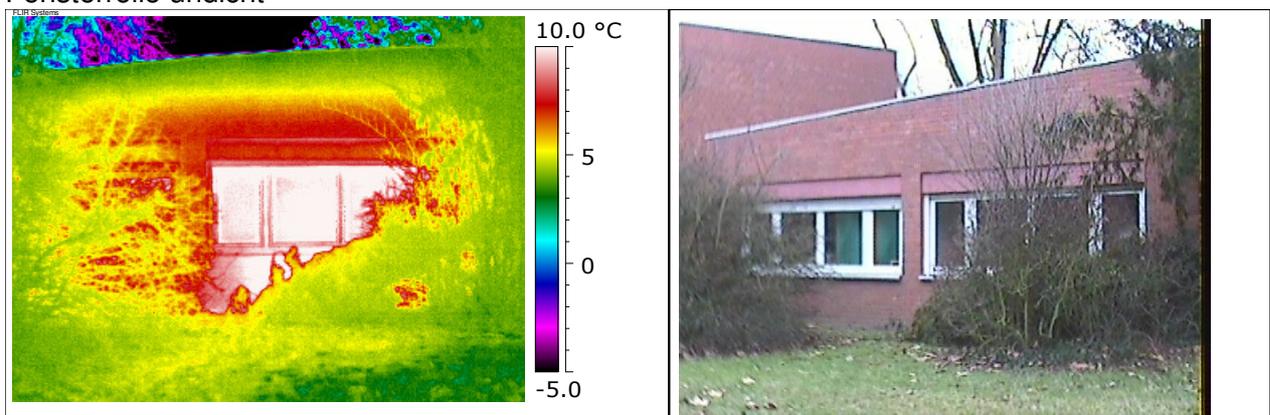
Bauteil: Ostfassade

Bemerkungen: hohe Wärmeverluste über die Fenster, Fensterrollo undicht

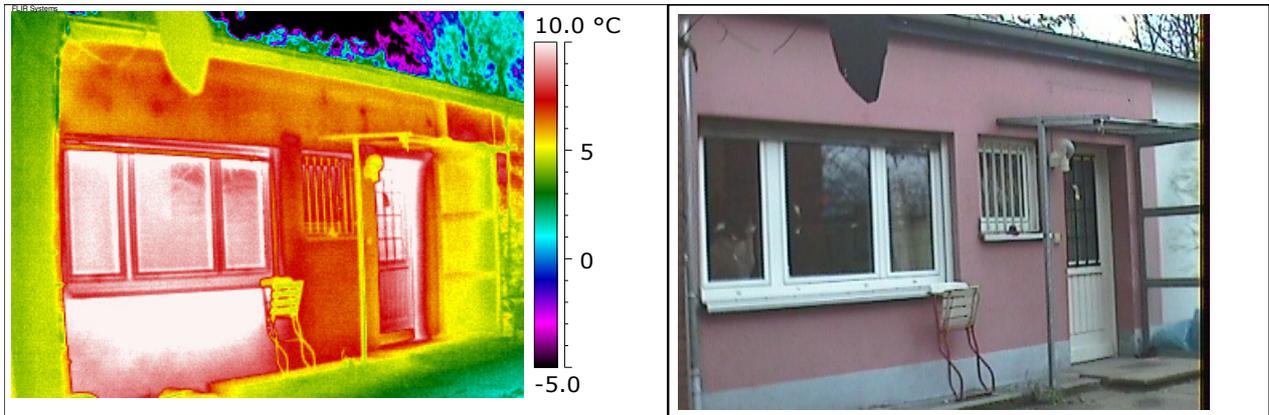
Bauteil: Südfassade

Bemerkungen: : hohe Wärmeverluste über die Fenster und Türen, Fensterrollo undicht, Erhebliche Wärmebrücken

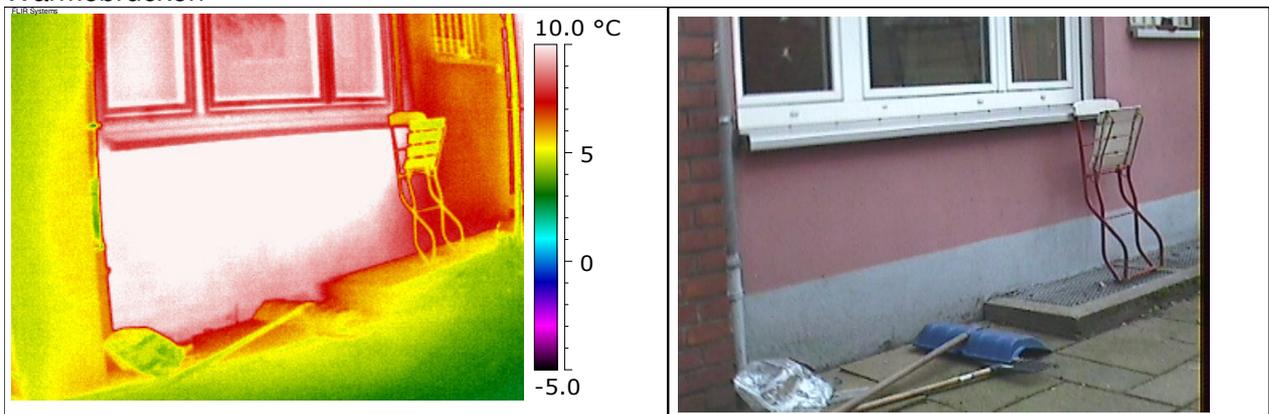
Bauteil: Südfassade

Bemerkungen: Heizkörper sichtbar, hohe Wärmeverluste, Fassade Dämmung unzureichend

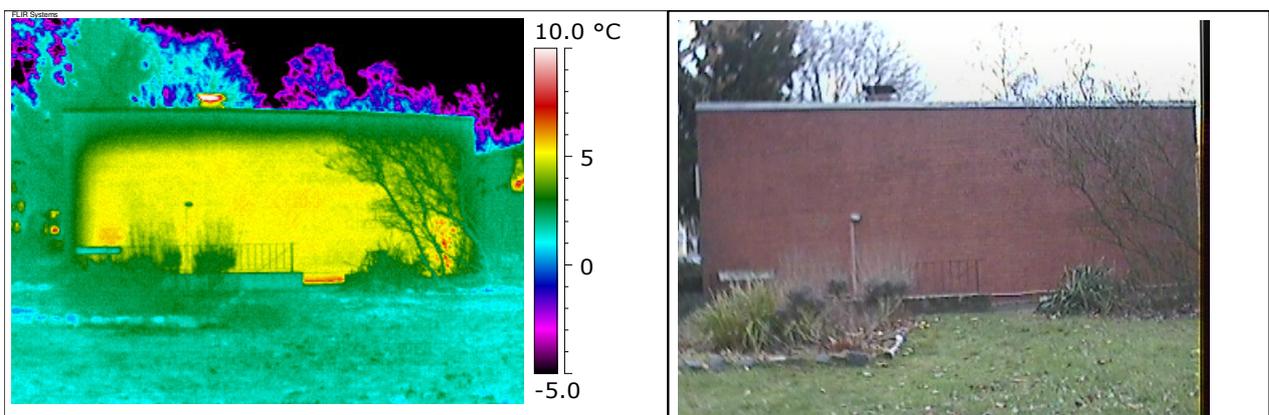
Bauteil: Westfassade

Bemerkungen: Erhebliche Wärmebrücken, Fassade Dämmung unzureichend

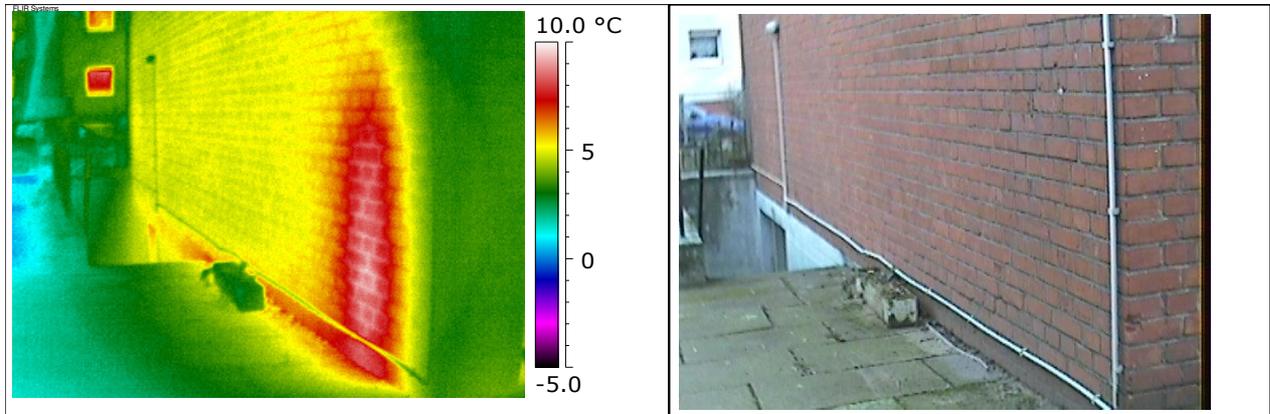
Bauteil: Westfassade
Bemerkungen: Heizkörper sichtbar, hohe Wärmeverluste

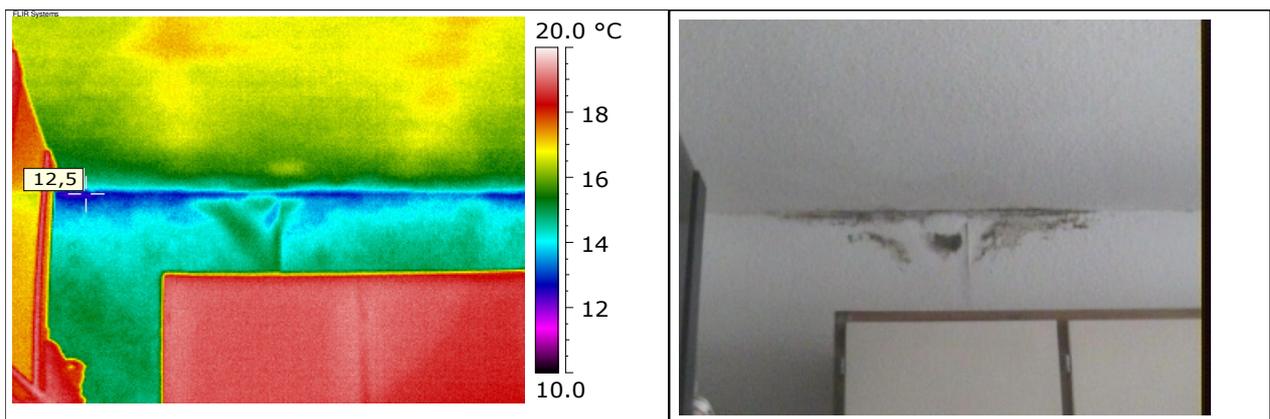
Bauteil: Küche
Bemerkungen: Die Ecktemperatur liegt bei 12,5 °C, Wärmebrücke, Schimmelbildung

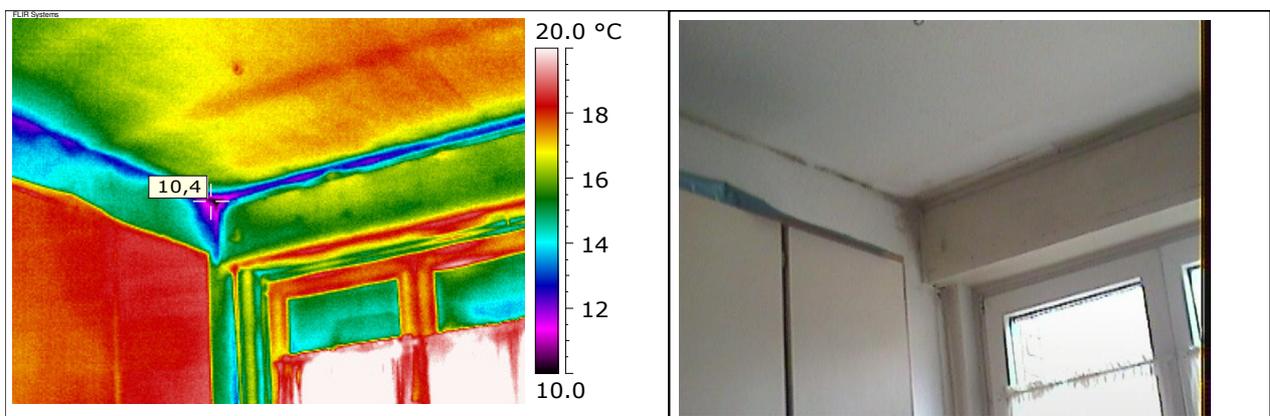
Bauteil: Küche
Bemerkungen: Die Ecktemperatur liegt bei 10,4 °C, Wärmebrücke, Schimmelbildung

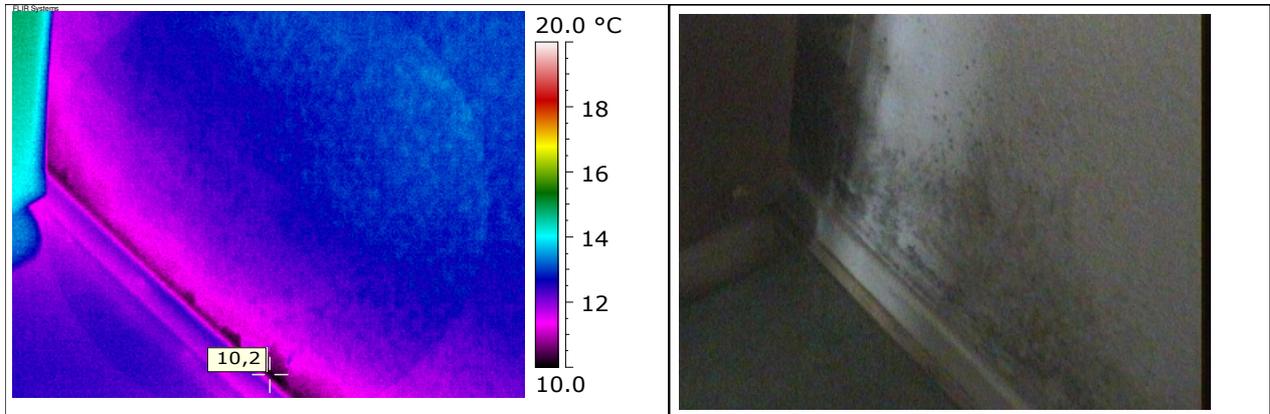
Bauteil: Küche

Bemerkungen: Die Ecktemperatur liegt bei 10,2 °C, Wärmebrücke, Schimmelbildung

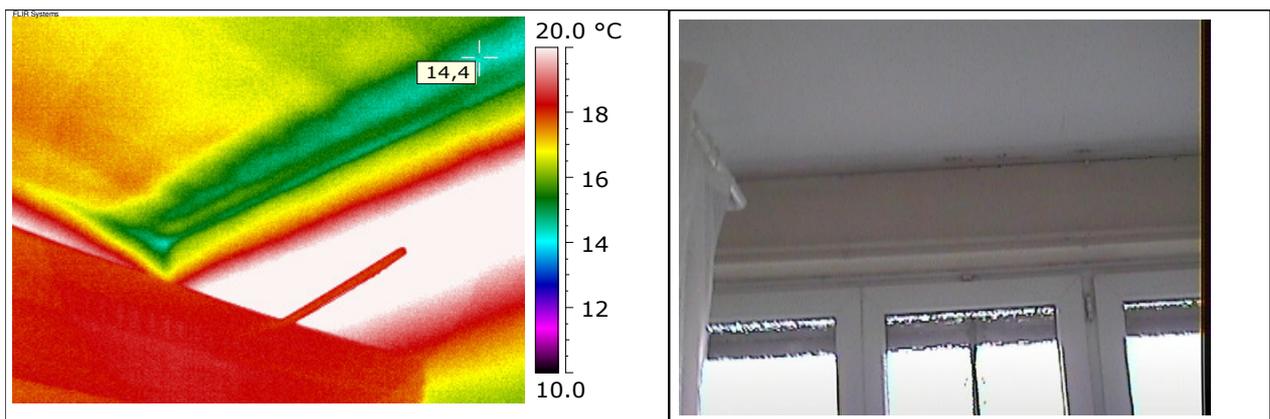
Bauteil: Badezimmer

Bemerkungen: Die Ecktemperatur liegt bei 14,4 °C, Wärmebrücke, Schimmelbildung

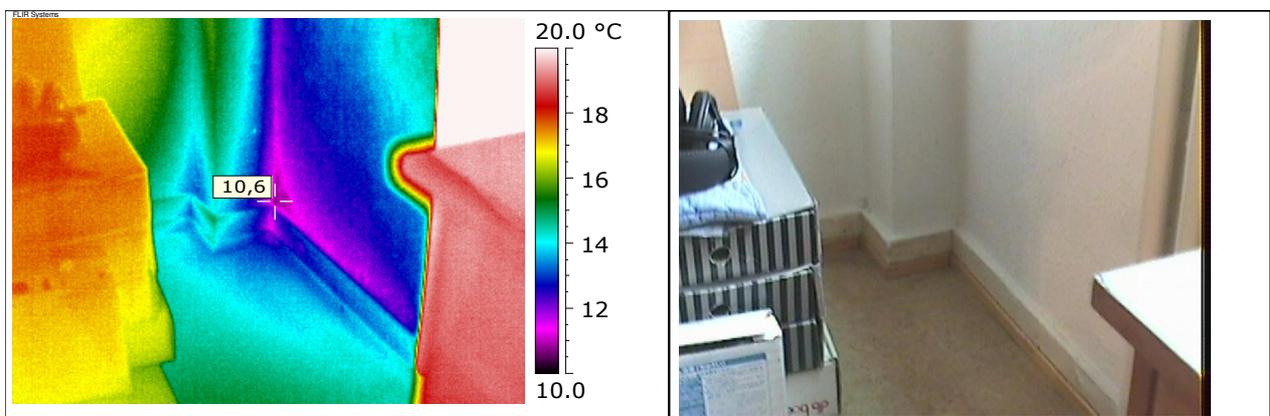
Bauteil: Wohnzimmer

Bemerkungen: Die Ecktemperatur liegt bei 10,6 °C, Wärmebrücke, Schimmelbildung
