# Thermografische Untersuchung

Liegenschaft: Friedrich-Fröbel-Schule, Turnhalle

Datum: 17.02.2009

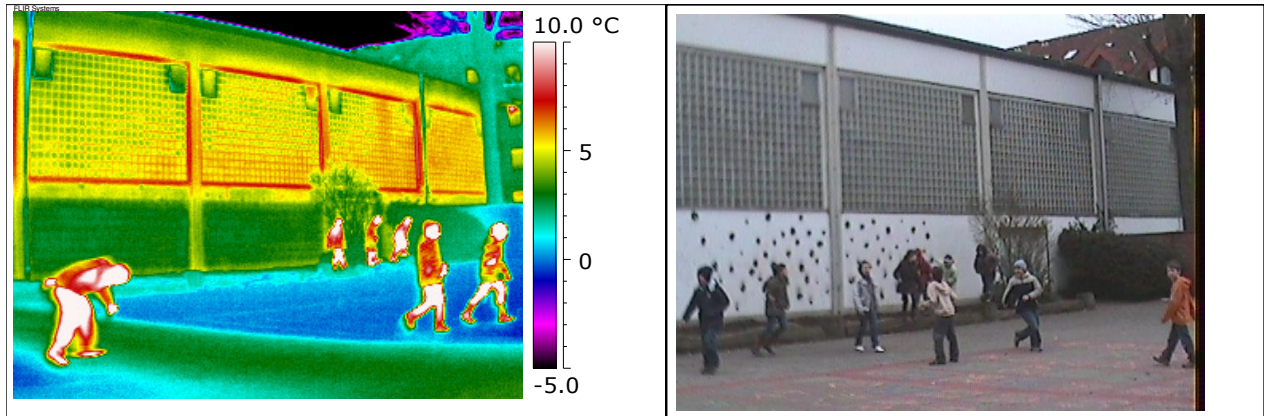
Bemerkungen: Erhebliche Wärmebrücken, Fassade Dämmung unzureichend

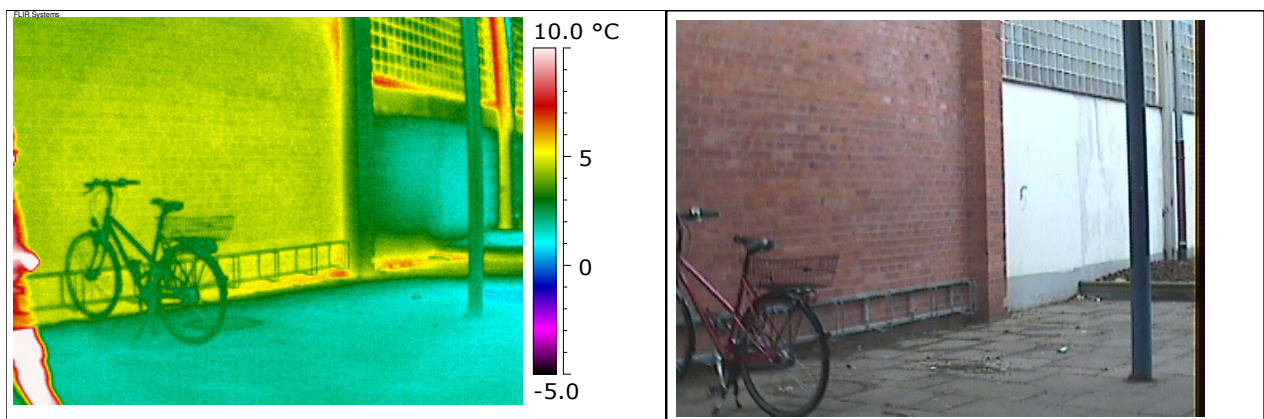
Bemerkungen: Wärmebrücken in Sockelbereich, Mauerwerk sichtbar

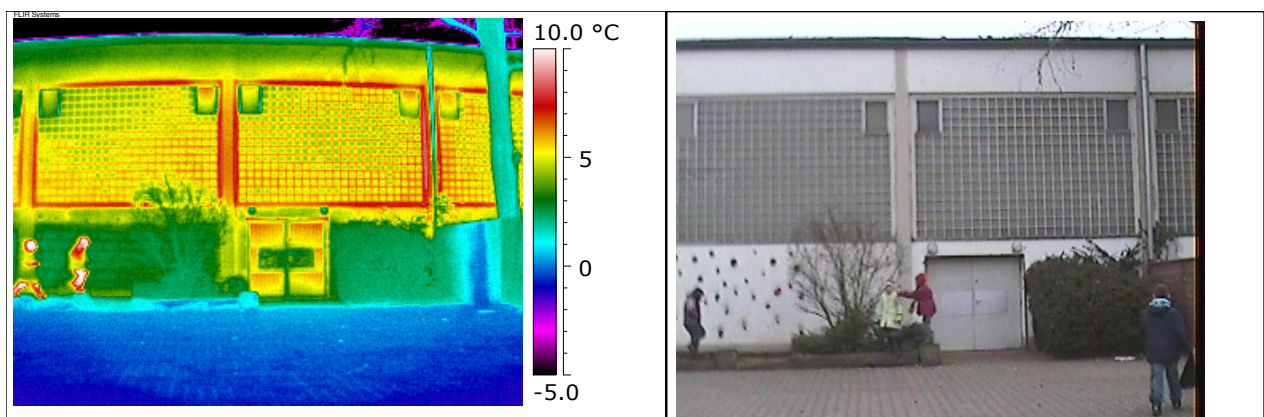
Bemerkungen: Tür undicht und ungedämmt, Glasbaustein sind Wärmebrücken

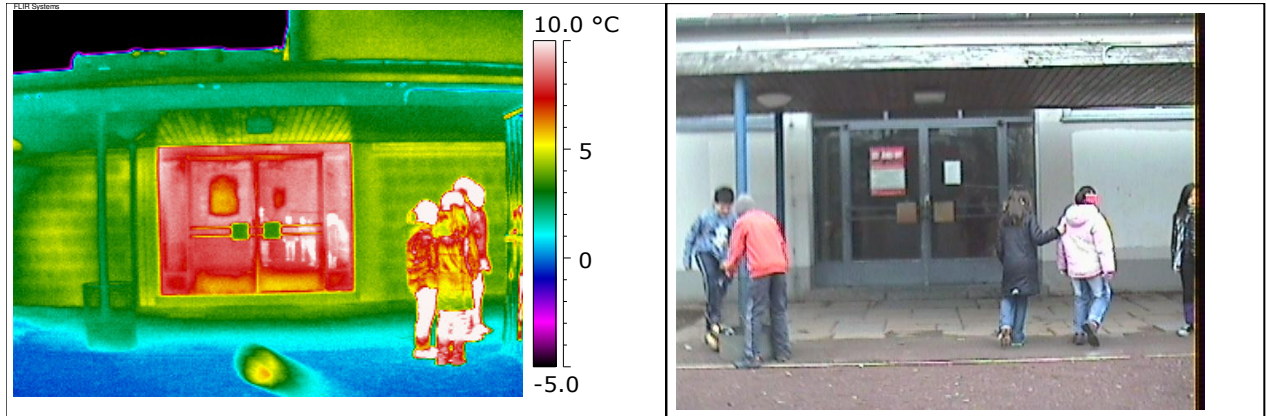
Bemerkungen: Eingangstür undicht und ungedämmt, Mauerwerk sichtbar

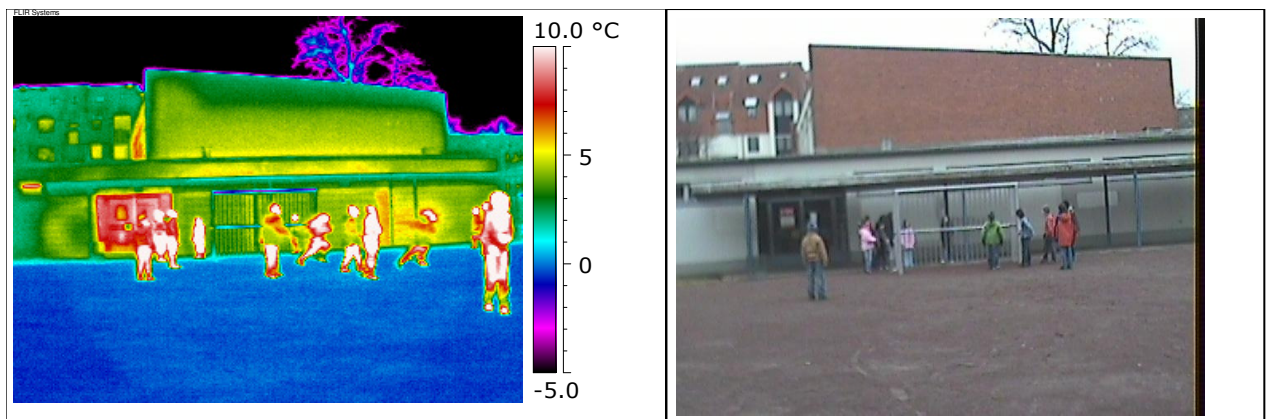
Bemerkungen: hohe Wärmeverluste über die Fenster, Fassade Dämmung unzureichend

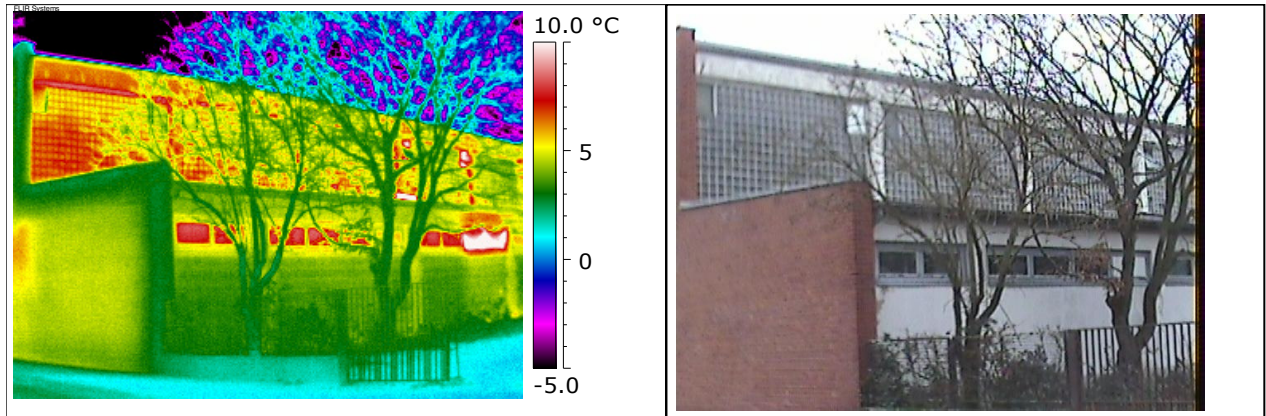
Bemerkungen: Glasbaustein und Fenster Glas teilweise fehlen, Mauerwerk sichtbar

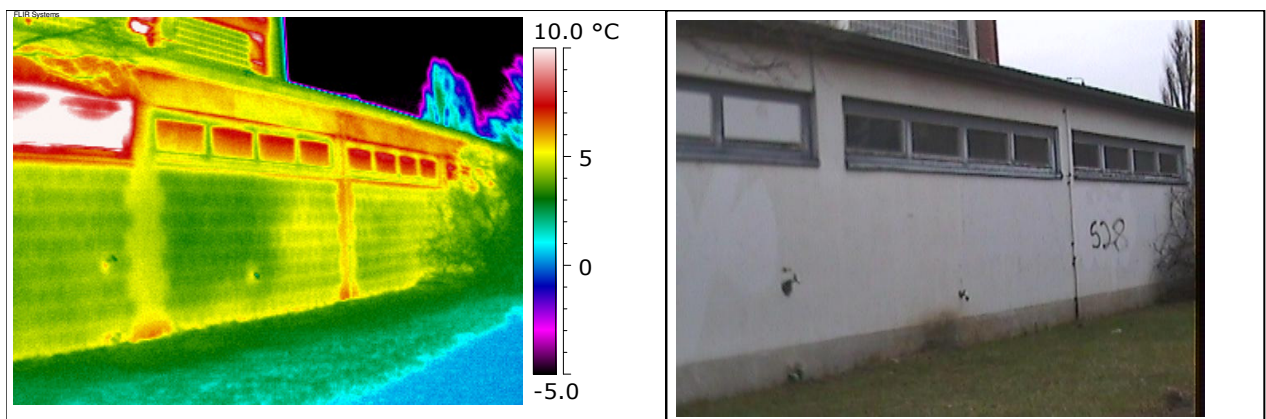
Bemerkungen: hohe Wärmeverluste über die Fenster, Mauerwerk sichtbar, Fassade Dämmung unzureichend, Fensterglas fehlt

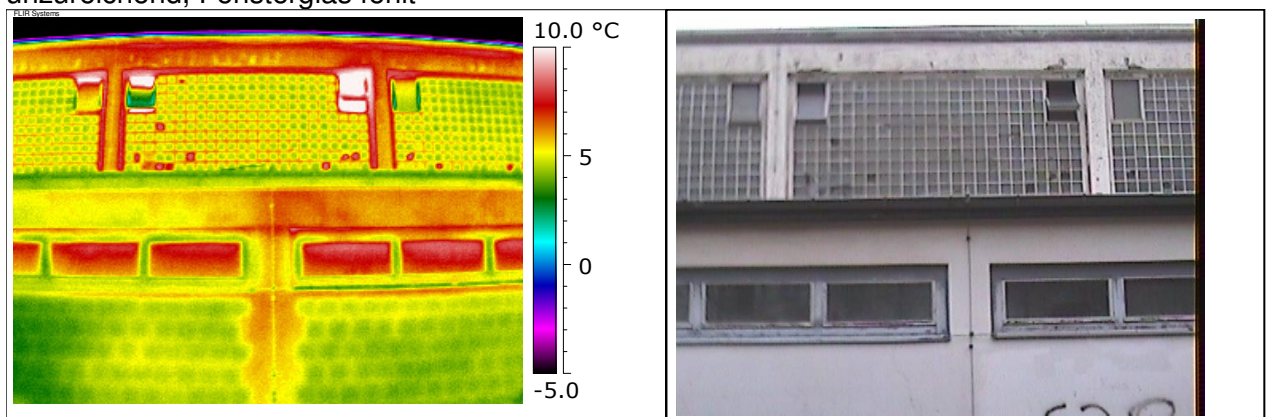
Bemerkungen: Mauerwerk sichtbar, hohe Wärmeverluste über die Fenster, Glasbaustein teilweise fehlen, Mauerwerk sichtbar, Fenster offen

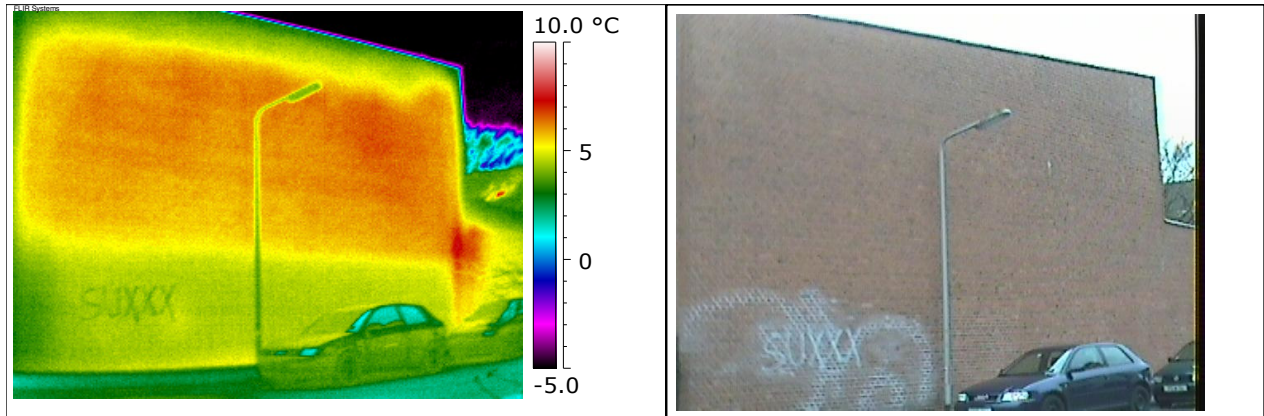
Bemerkungen: Erhebliche Wärmebrücken, Fassade Dämmung unzureichend

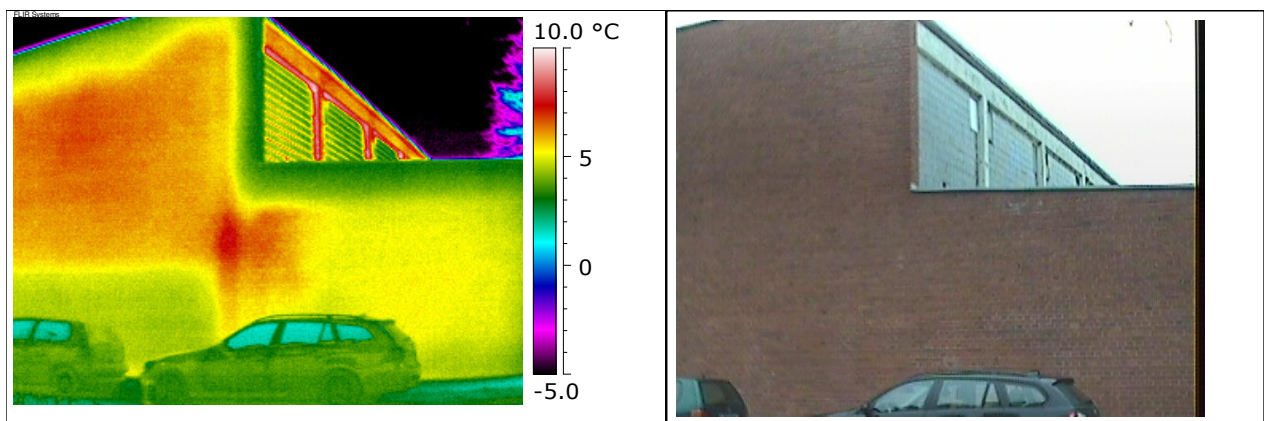
Bemerkungen: Erhebliche Wärmebrücken, Fassade Dämmung unzureichend
