Thermografische Untersuchung

Liegenschaft: Goldsteinschule, Pavillon 1, 2 und 3
Auftrag: Stadtschulamt, Herr Rohr
Bearbeiter: 65.25.2 Herr Kahrobai
Datum: 24.01.2007

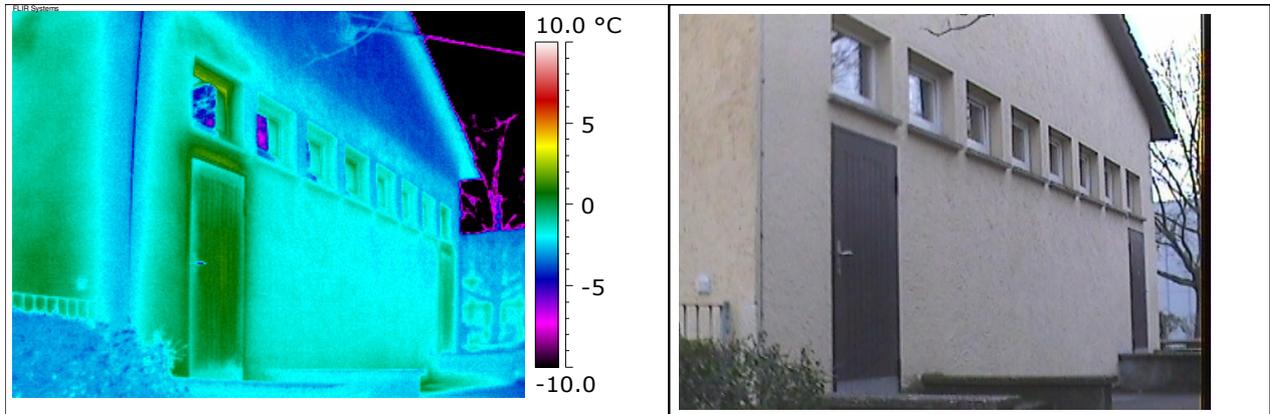
Bauteil: Nordfassade Pavillon 1
Bemerkungen: Fassadendämmung unzureichend, Tür ungedämmt.

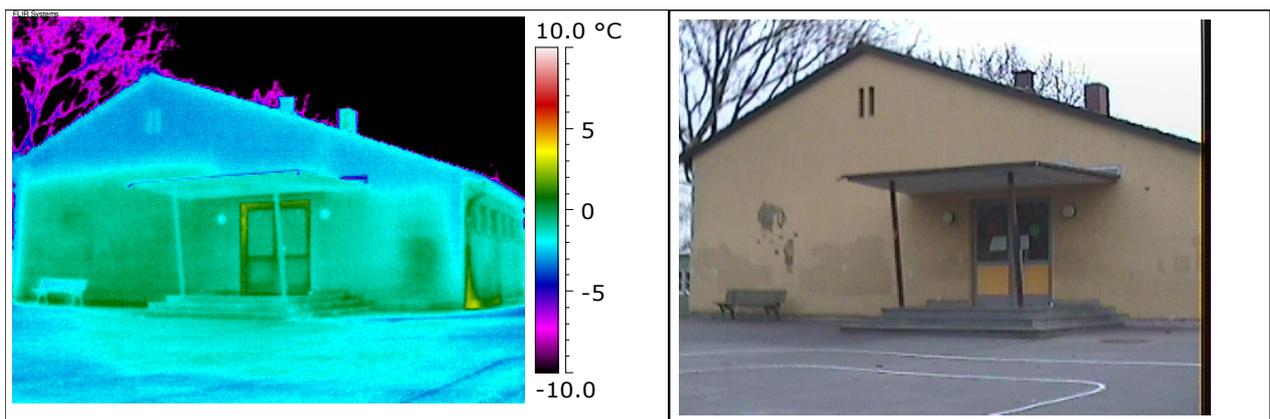
Bauteil: Nordfassade Pavillon 2
Bemerkungen: Ungedämmt Tür, Fassadendämmung unzureichend.

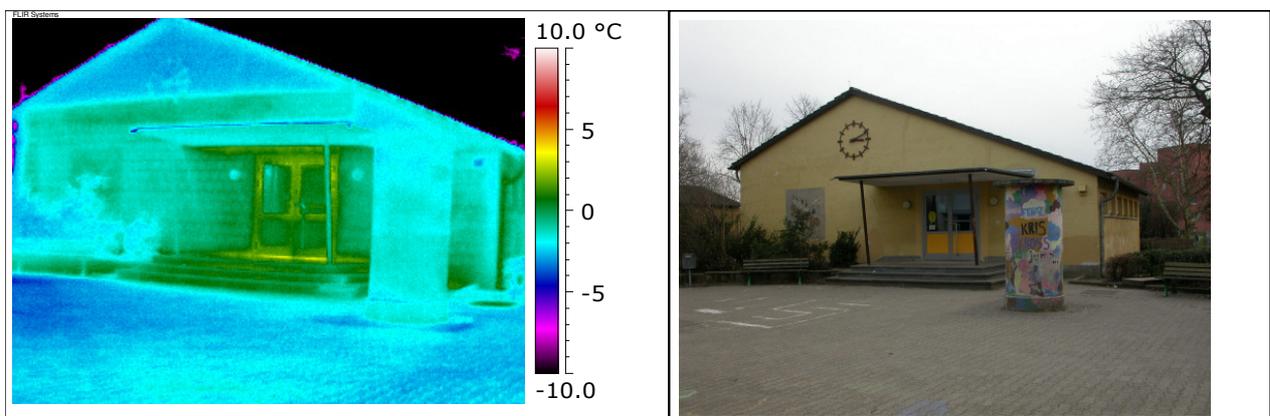
Bauteil: Nordfassade Pavillon 3
Bemerkungen: Undichte Tür, Mauerwerk sichtbar.

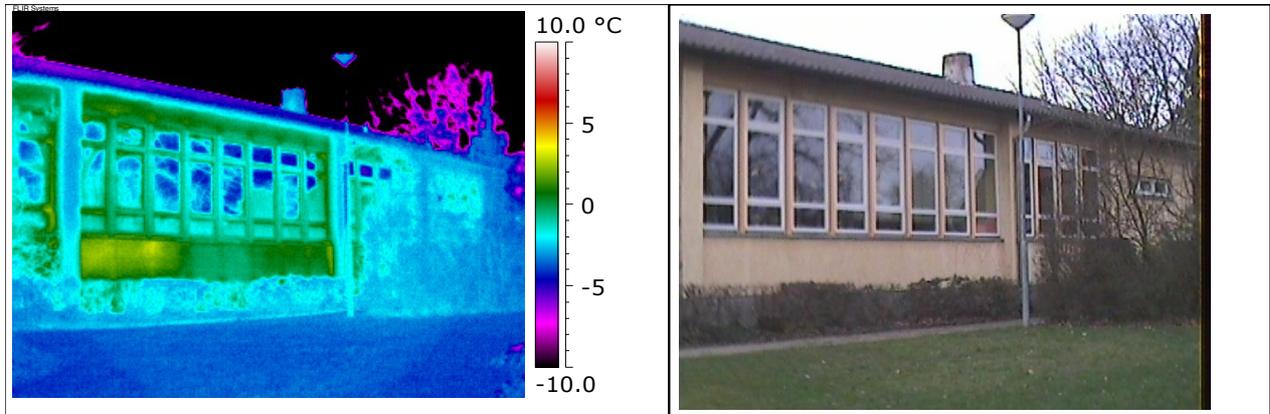
Bauteil: Ostfassade Pavillon 1
Bemerkungen: Fassadedämmung unzureichend.

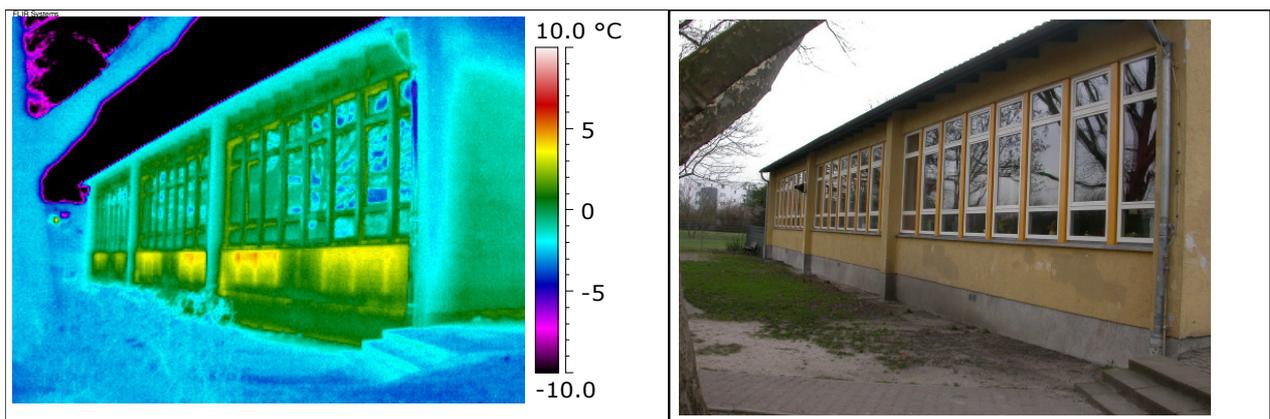
Bauteil: Ostfassade Pavillon 2
Bemerkungen: Mauerwerk sichtbar, erhebliche Wärmebrücken.

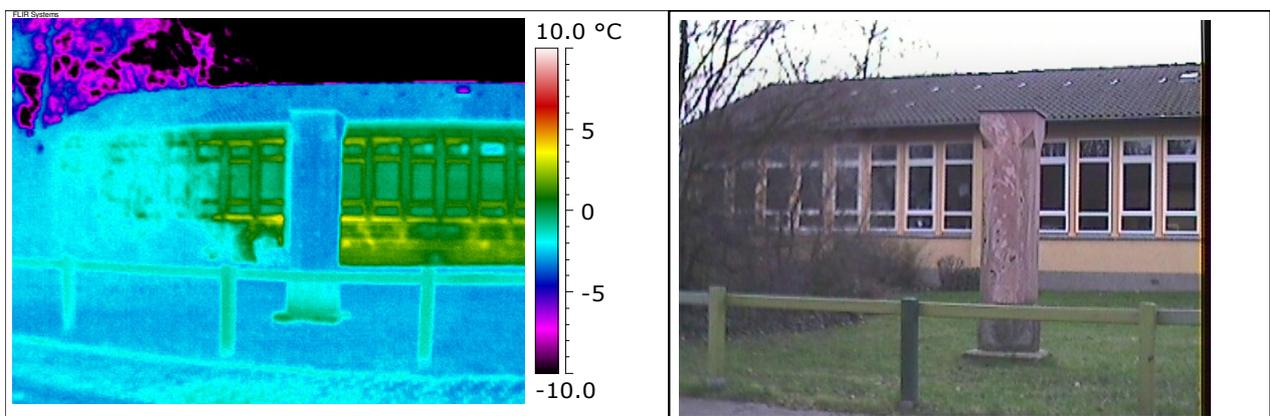
Bauteil: Ostfassade Pavillon 3
Bemerkungen: Fassadedämmung unzureichend, Wärmebrücken.

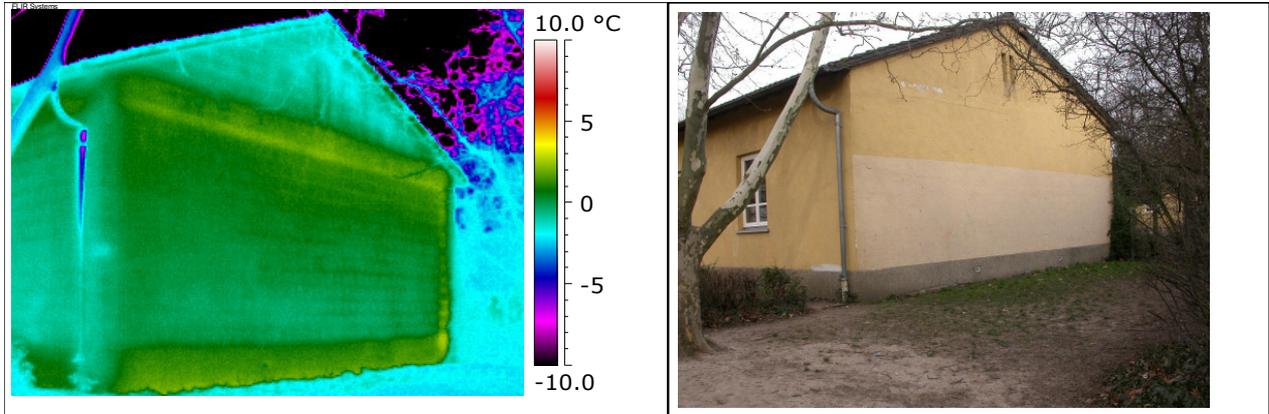
Bauteil: Südfassade Pavillon 1
Bemerkungen: Mauerwerk, Betondecke sichtbar, erhebliche Wärmebrücken.

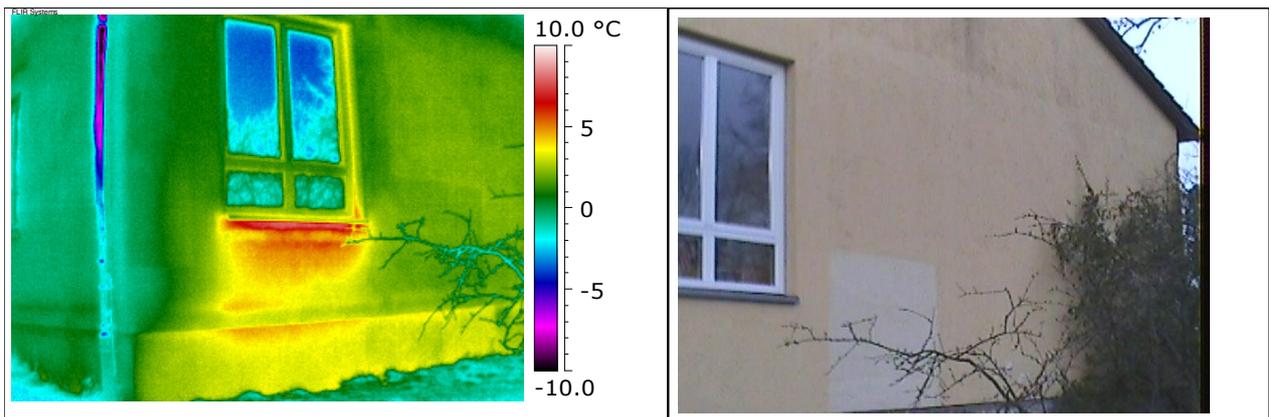
Bauteil: Südfassade Pavillon 2
Bemerkungen: Luft zwischen Fenster und Mauerwerk, ungedämmt Fassade.

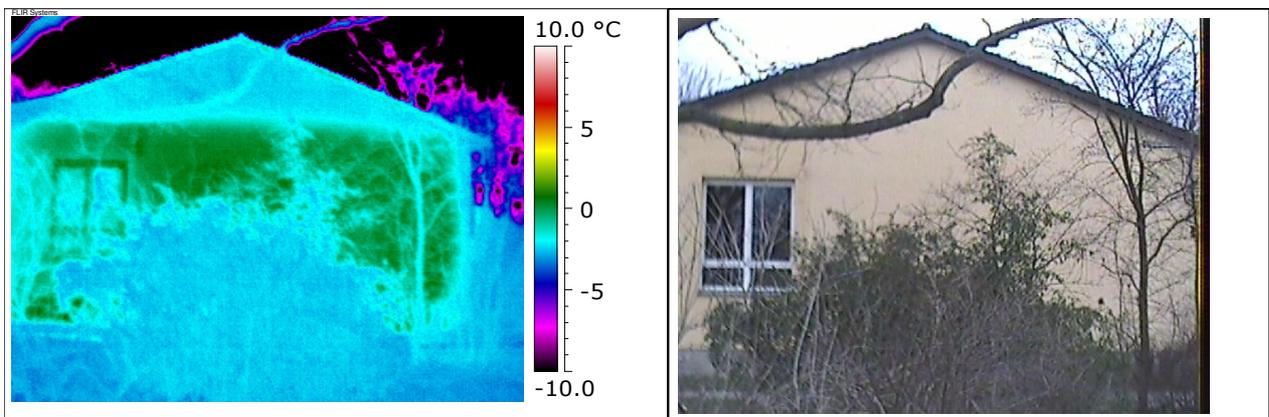
Bauteil: Südfassade Pavillon 3
Bemerkungen: Fassadedämmung fehlt, erhebliche Wärmebrücken.

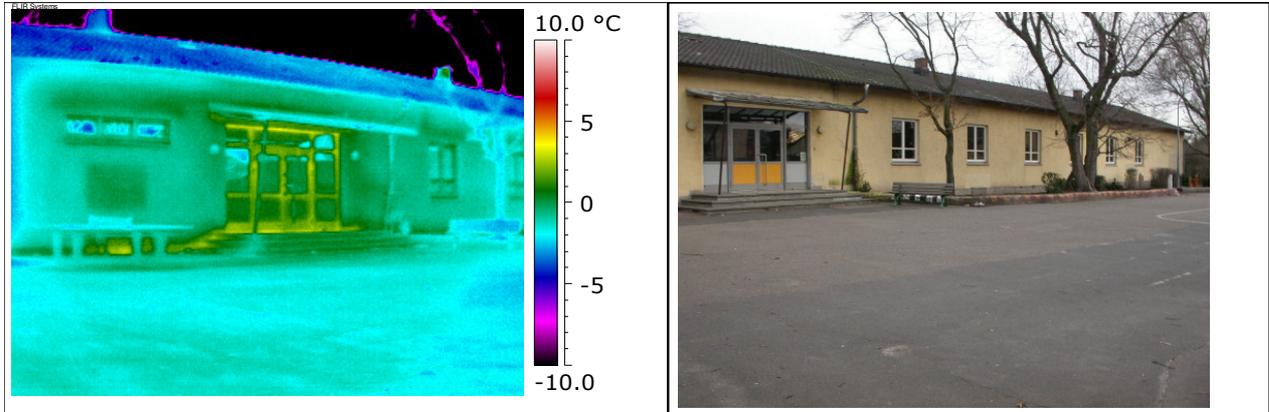
Bauteil: Westfassade Pavillon 1
Bemerkungen: Türrahmen ungedämmt, Sockel sichtbar, Fassadedämmung fehlt.

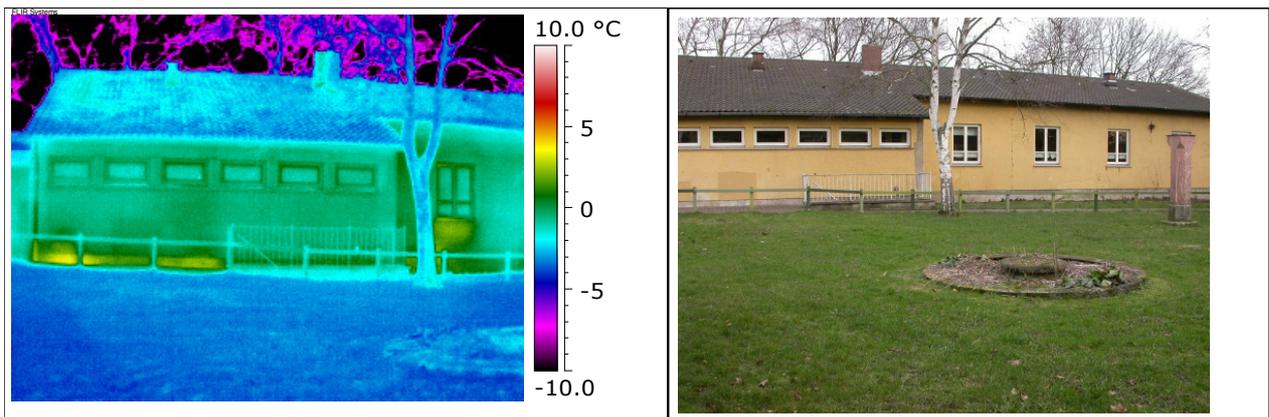
Bauteil: Westfassade Pavillon 2
Bemerkungen: Sockel sichtbar, Dämmung fehlt.

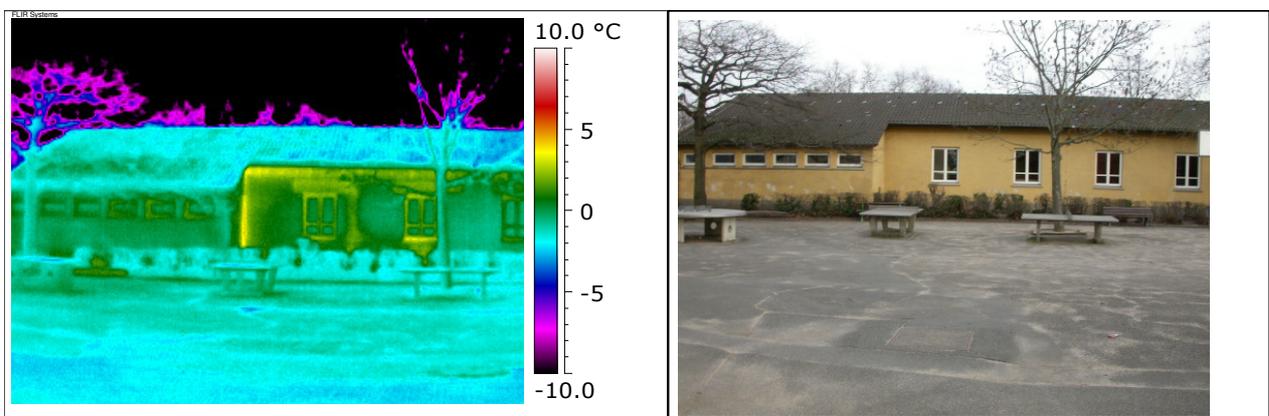
Bauteil: Westfassade Pavillon 3
Bemerkungen: Luft zwischen Fenster und Mauerwerk, Fassadedämmung fehlt.
