# **Bericht zur Infrarot-Thermografie**

## **des Passivhaus-Neubaus der Grundschule Kalbach**

**vom 12. Februar 2014**

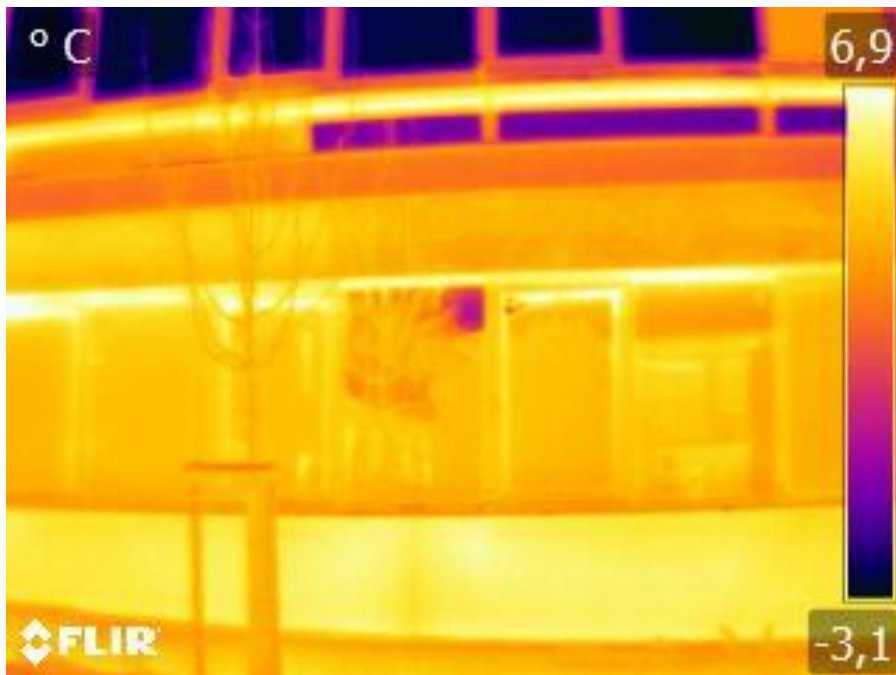
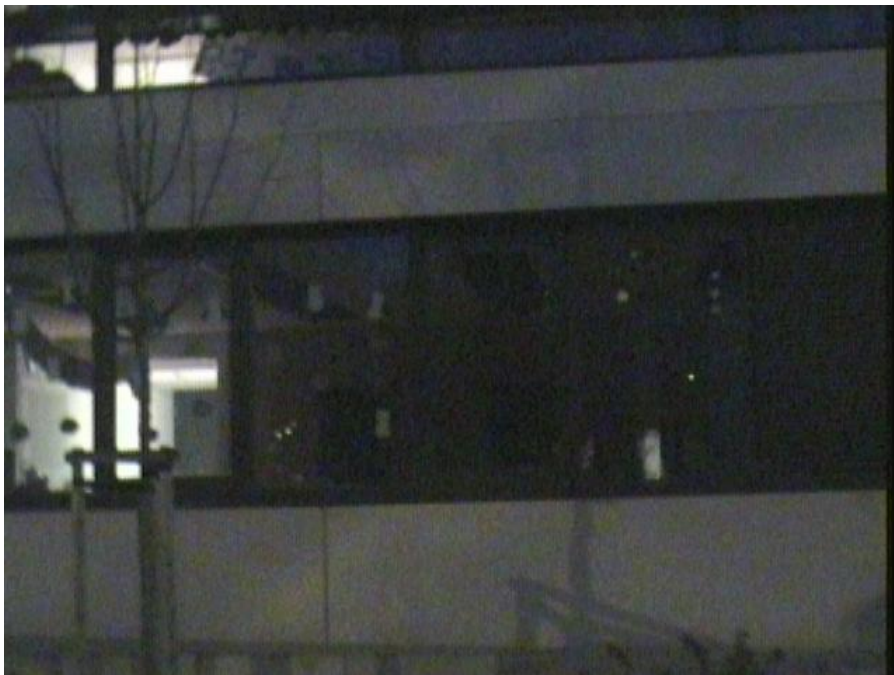
### 3.1 Süd-West Fassade

**Beschreibung:** Gleichmäßiger Temperaturverlauf auf der Fassade, Fenster im 1. OG reflektieren die Strahlung des Himmels. Zudem ist folgendes zu beachten: Der untere Bereich der Fassade (EG) verfügt über eine Oberfläche aus glattem Sichtbeton, im oberen Bereich besteht ein WDVS. Durch die unterschiedlichen Oberflächen und die daraus resultierenden unterschiedlichen Emissionsgrade haben die Oberflächen scheinbar unterschiedliche Temperaturen.

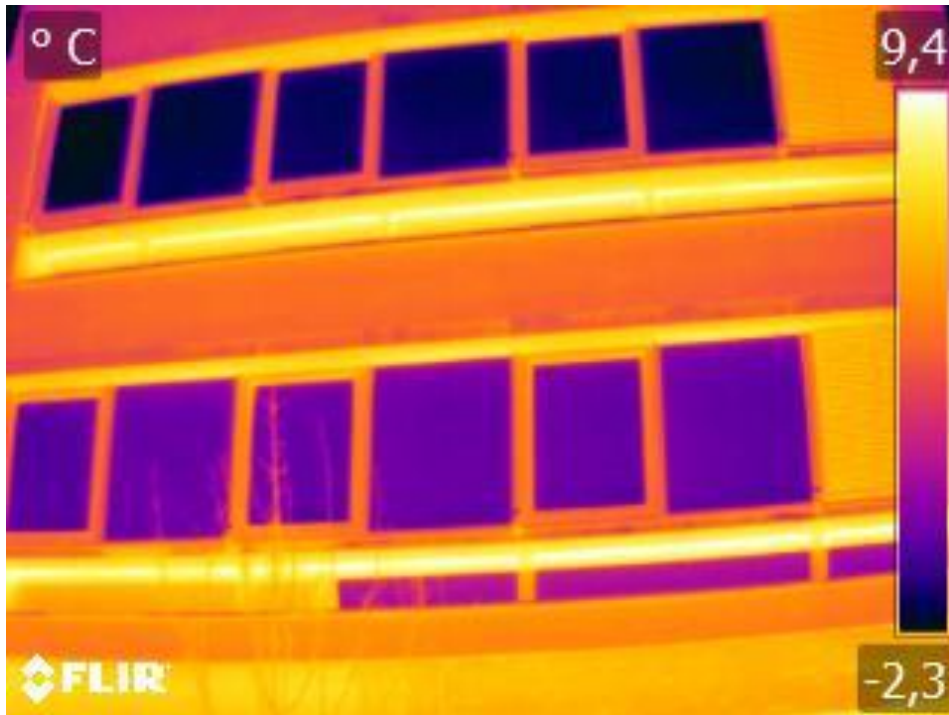
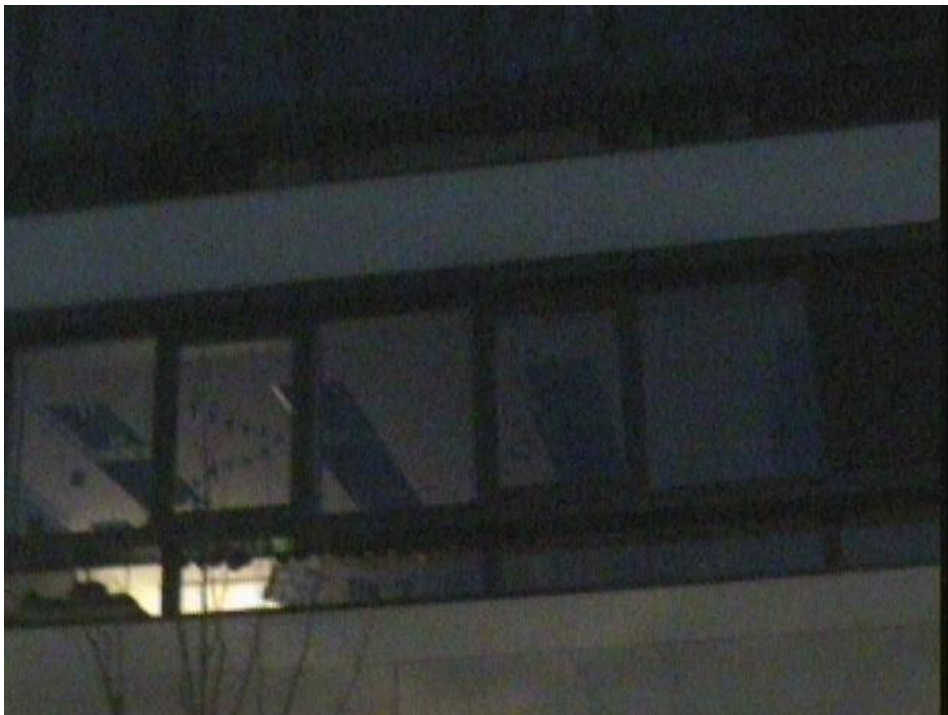
### 3.2 Süd-West Fassade

**Beschreibung:** Gleichmäßiger Tempertaturverlauf auf der Fassade, Fassade erscheint nach oben hin kälter, da hier ein höherer die Strahlungsanteil des Himmels auf der Fassade existiert. Zudem zeigt die gleichmäßige Färbung der Fenster eine einheitliche Güte bei Verglasung und Rahmen.

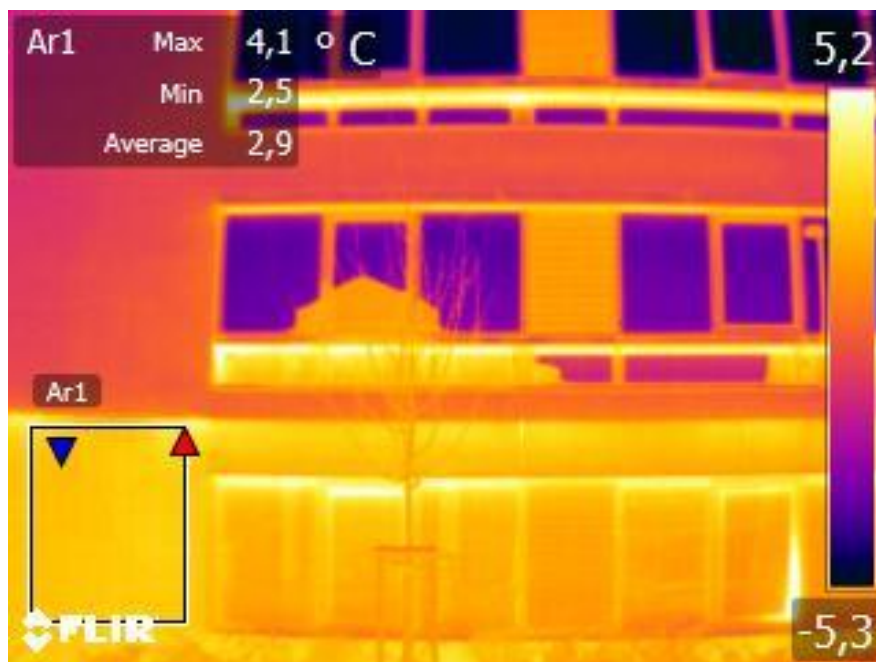
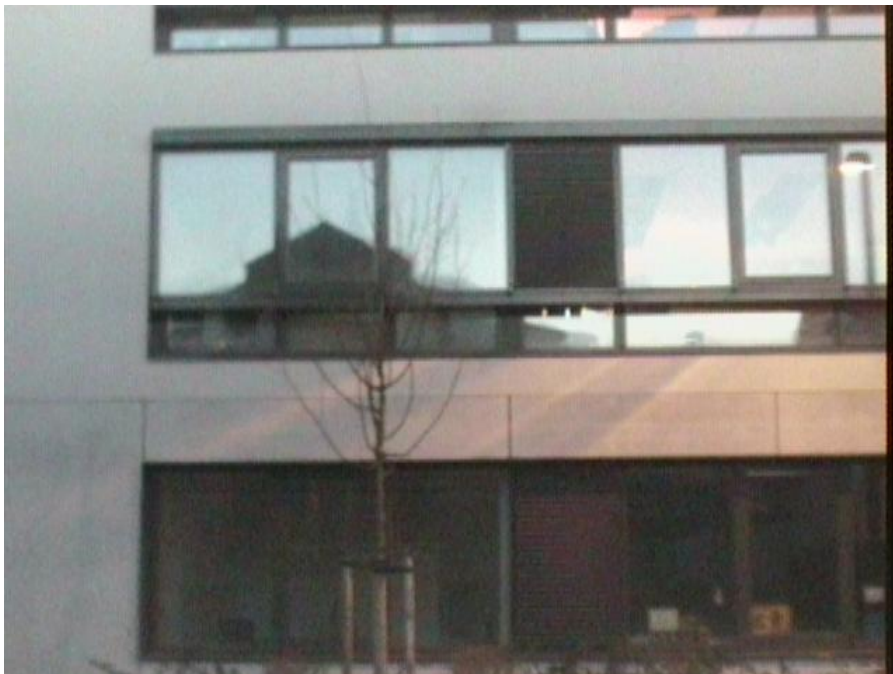
### 3.3 Süd-Ost Fassade

**Beschreibung:** Auch hier gleichmäßiger Temperaturverlauf auf der Fassade, Betrachtung der Oberflächentemperatur der Betonfassade im unteren Bereich, Einstellung des Emissionsgrades auf diesen Bereich

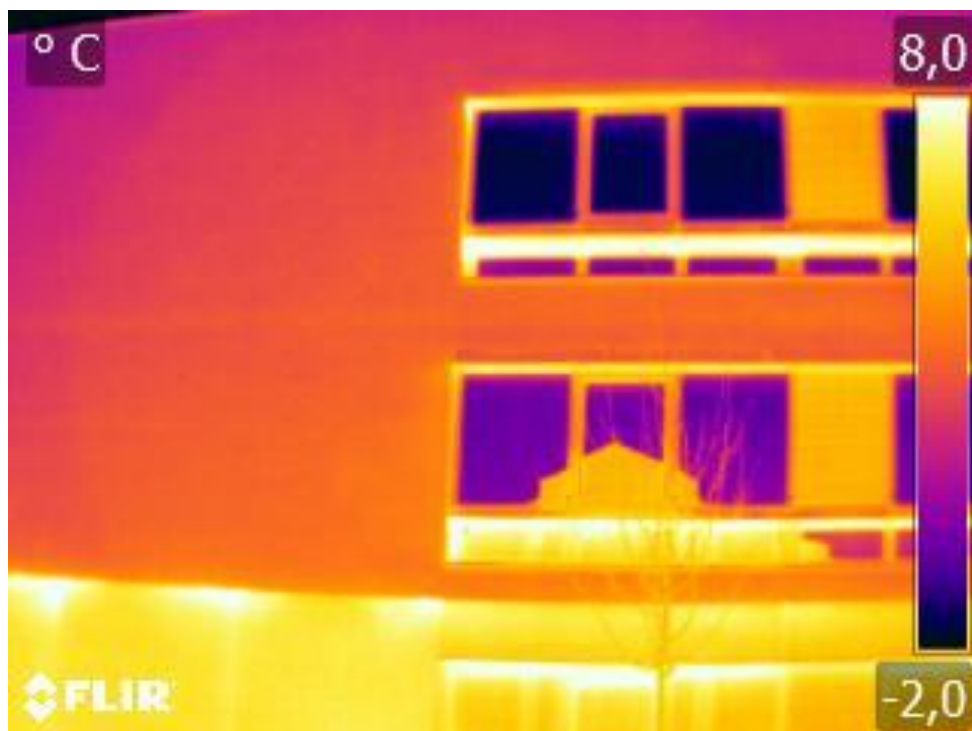
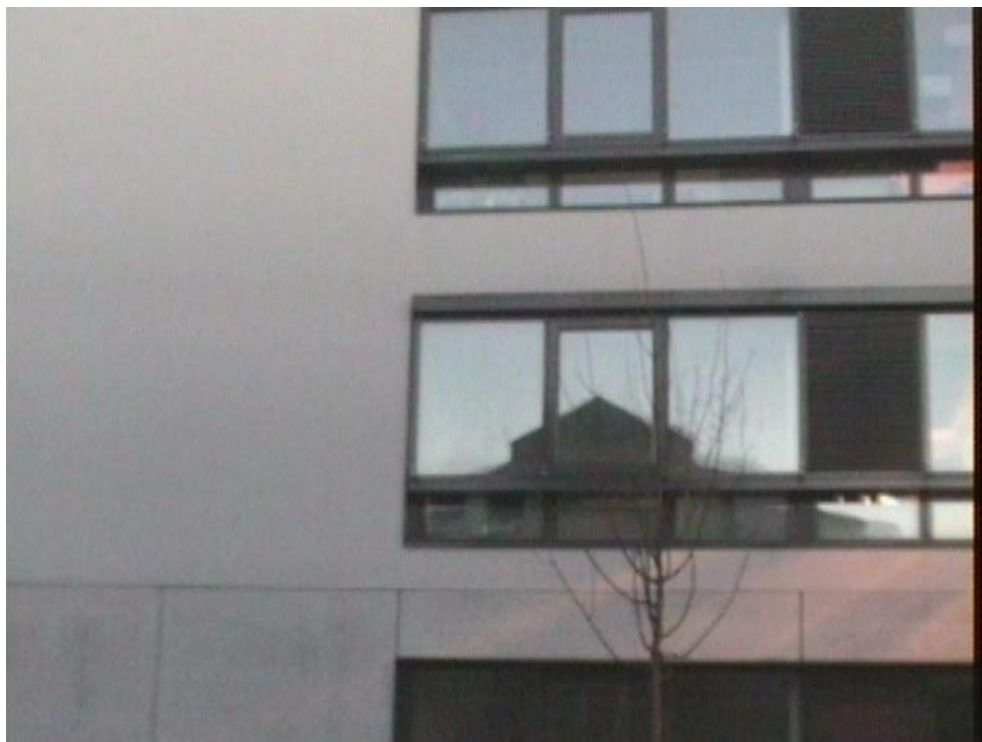
### 3.4 Süd-Ost Fassade

**Beschreibung:** Keine Auffälligkeiten im Temperaturverlauf auf der Fassade, Einstellung des Emissionsgrades auf die Putzoberfläche des (WDVS)

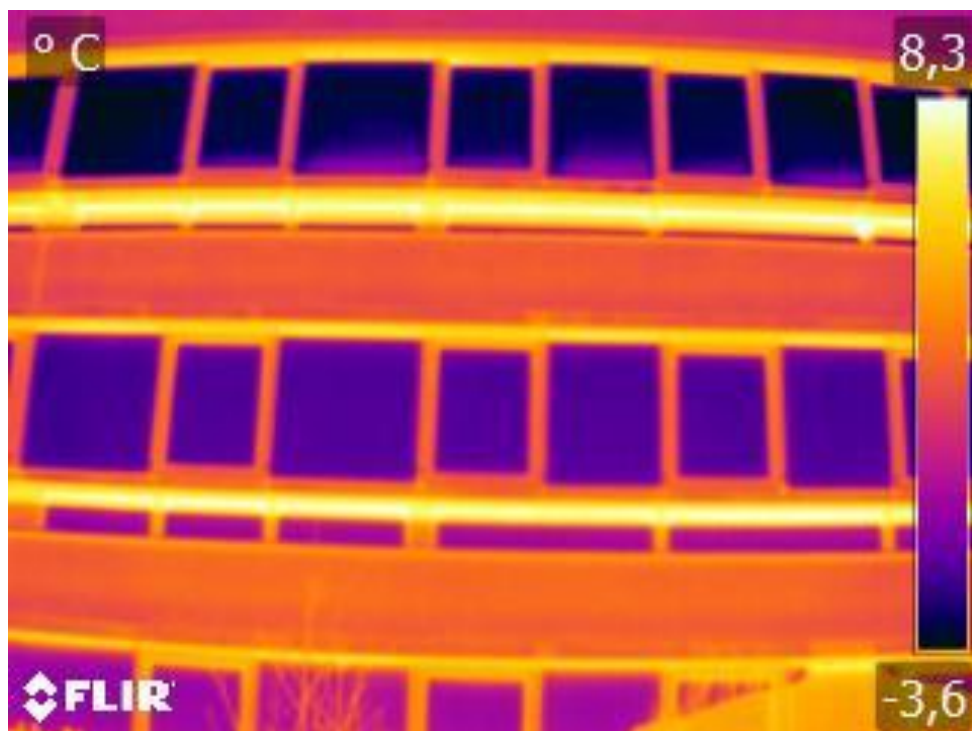
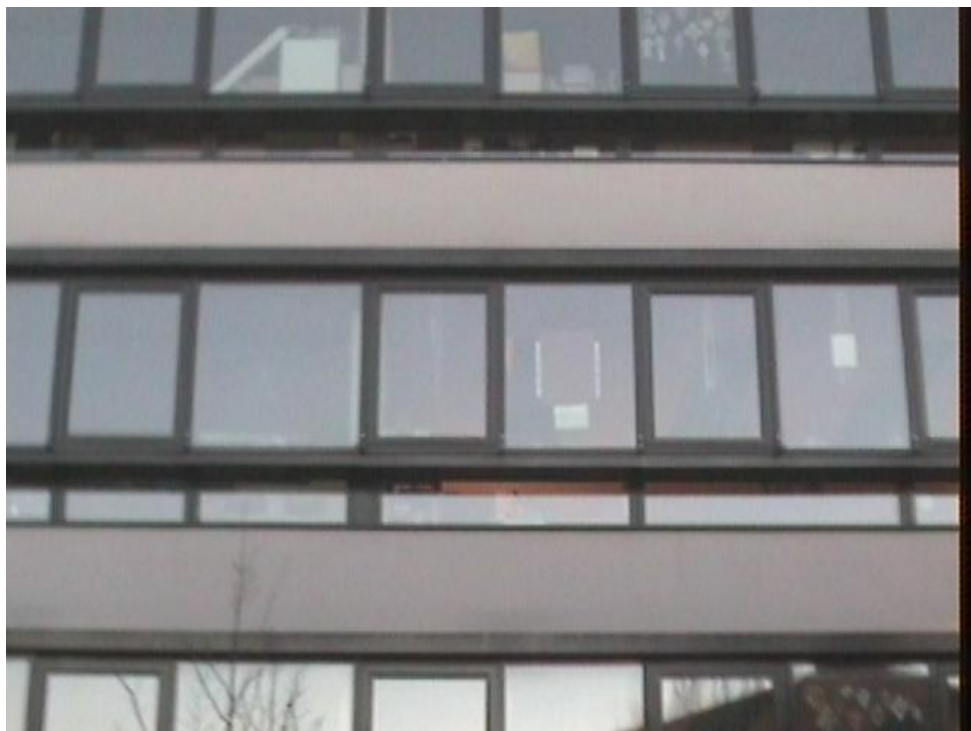
### 3.5 Süd-Ost Fassade

**Beschreibung:** Gleichmäßiger Temperaturverlauf auf der Fassade, die scheinbar niedrige Temperatur der Fenster resultiert aus der reflektierten Strahlung des Himmels.

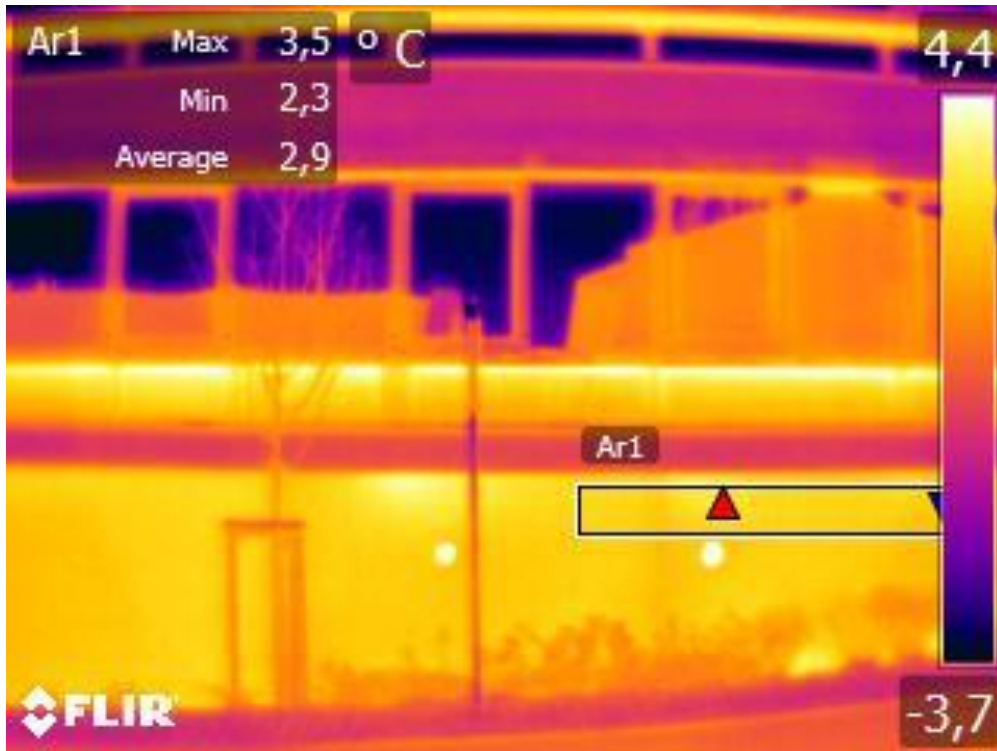
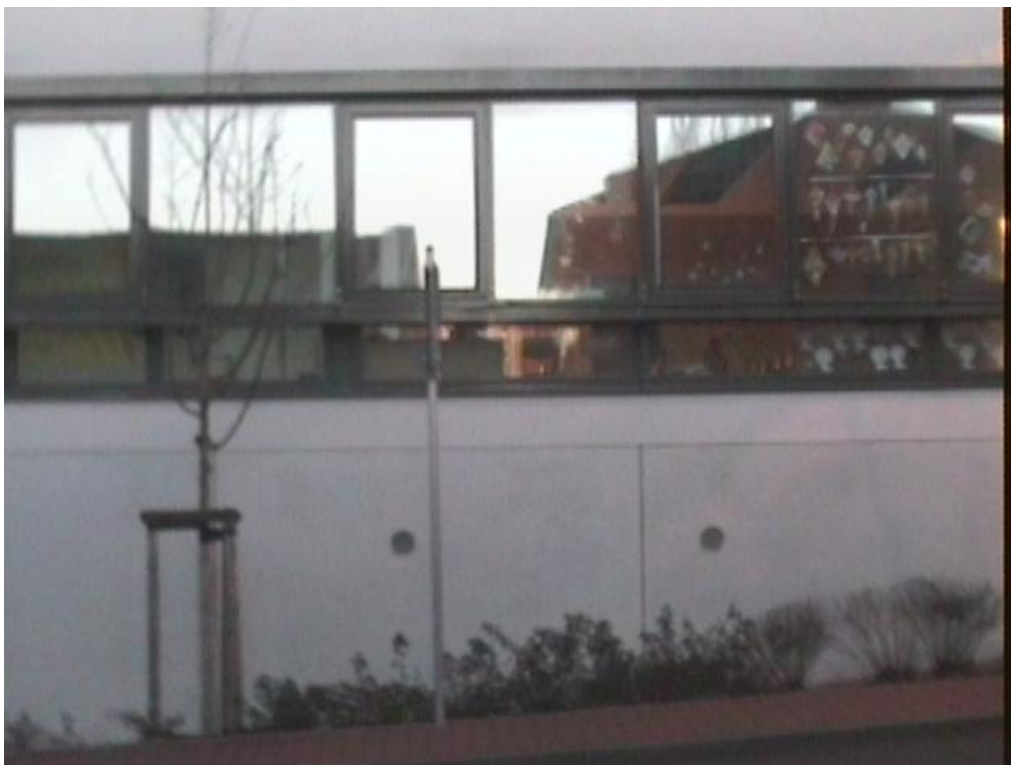
### 3.6 Süd-Ost Fassade

**Beschreibung:** Gleichmäßiger Temperaturverlauf auf der Betonfassade, mit den zwei kleinen Kreisen sind die Entlüftungsöffnungen der Technikräume sichtbar.

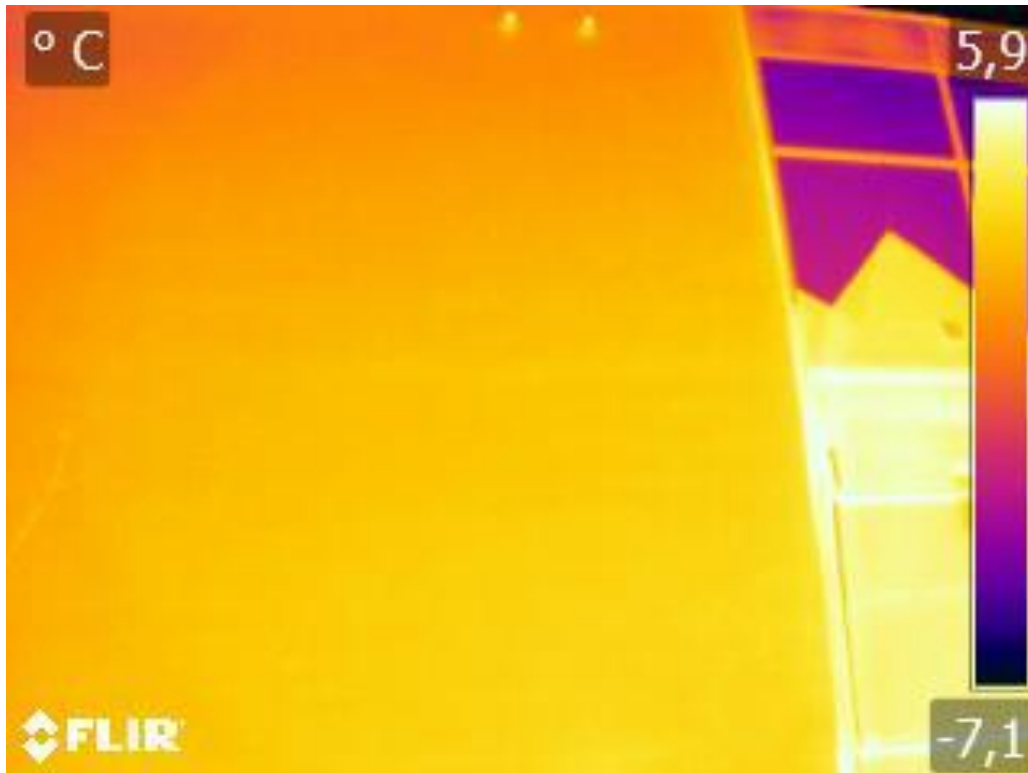
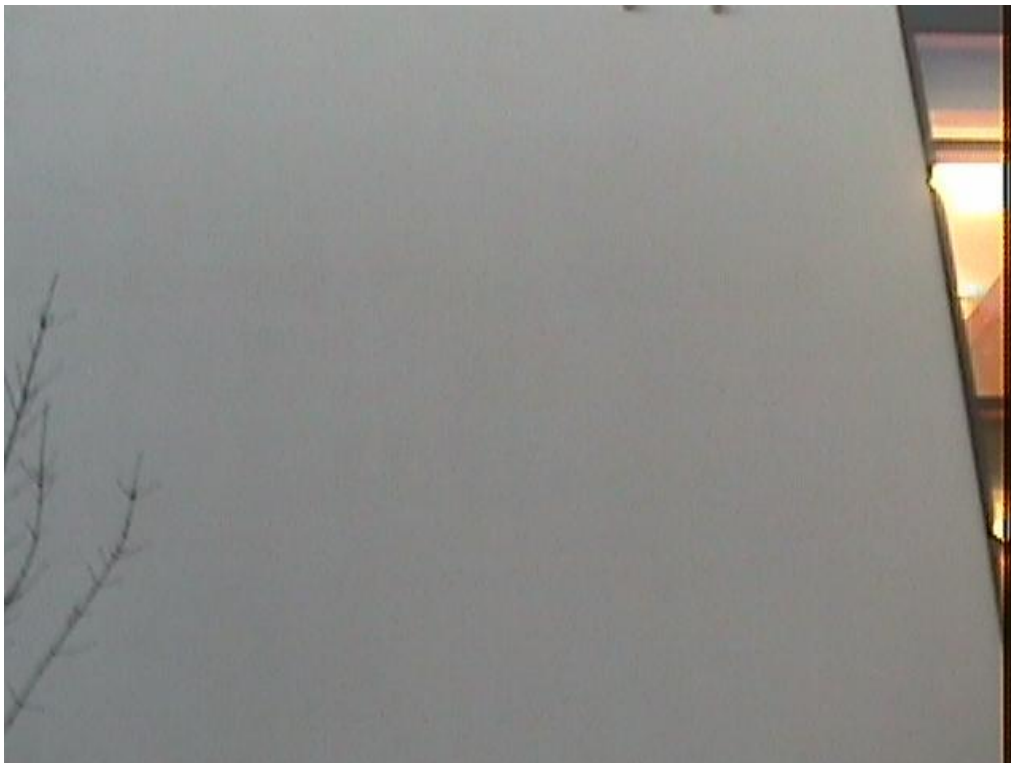
### 3.7 Wandscheibe Nord-Ost Fassade

**Beschreibung:** Ebenfalls gleichmäßiger Temperaturverlauf auf der WDVS-Fassade, auch hier sind keinerlei Wärmebrücken sichtbar. Die zwei vermeintlichen „Hotspots“ im oberen Bereich zeigen die metallischen Dachabläufe aus der Attika.

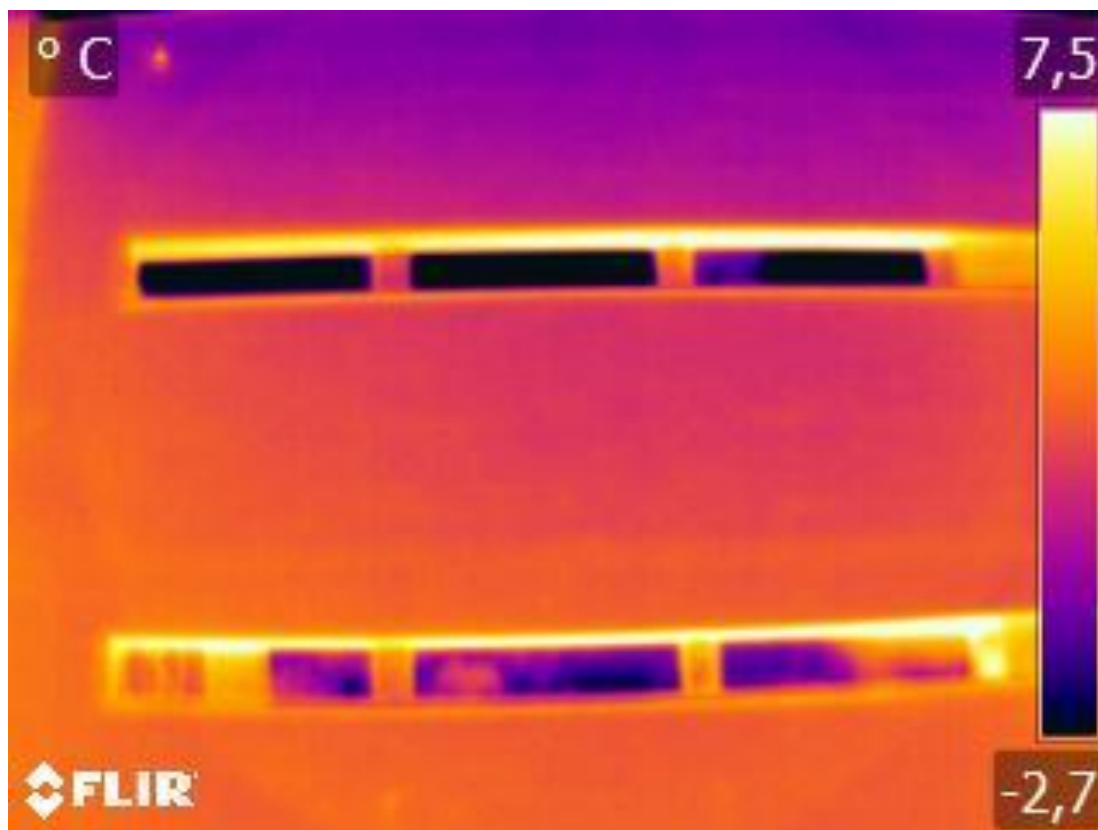
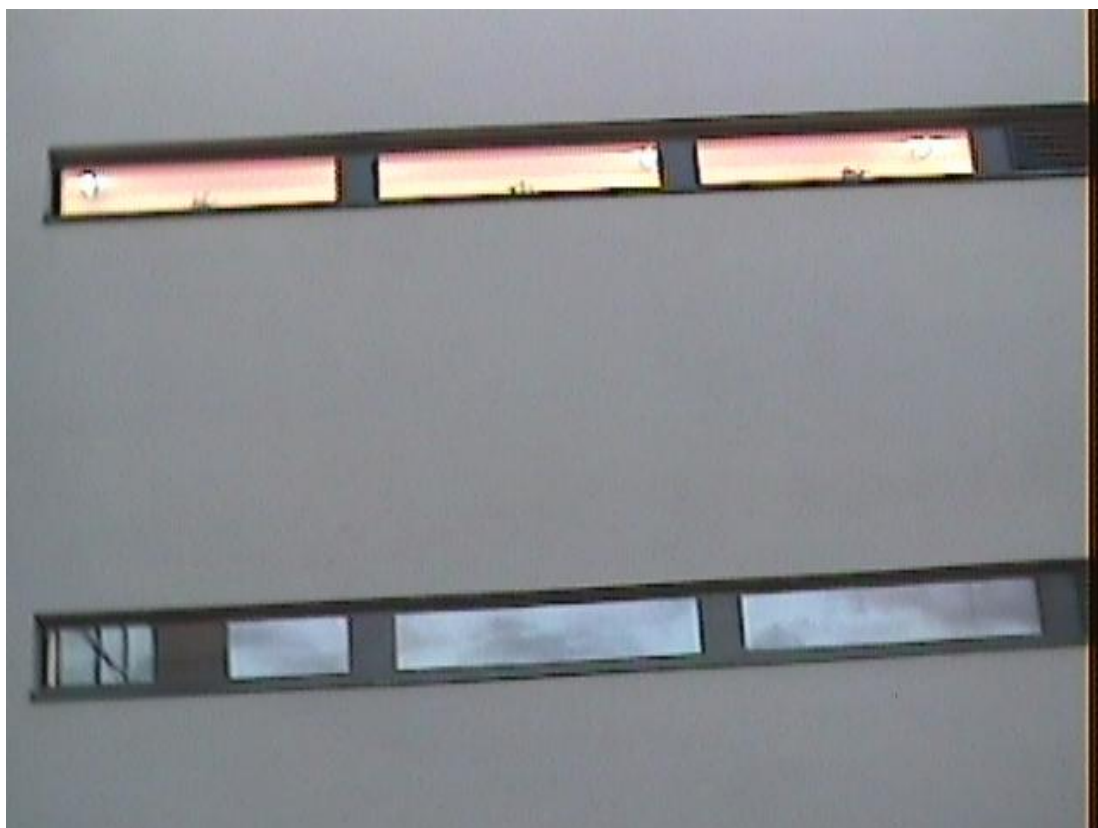
### 3.8 Süd-Ost Fassade

**Beschreibung:** Gleichmäßiger Temperaturverlauf auf der WDVS-Fassade, auch hier erscheint die Fassade durch den höheren Strahlungsanteil des Himmels nach oben hin kälter.

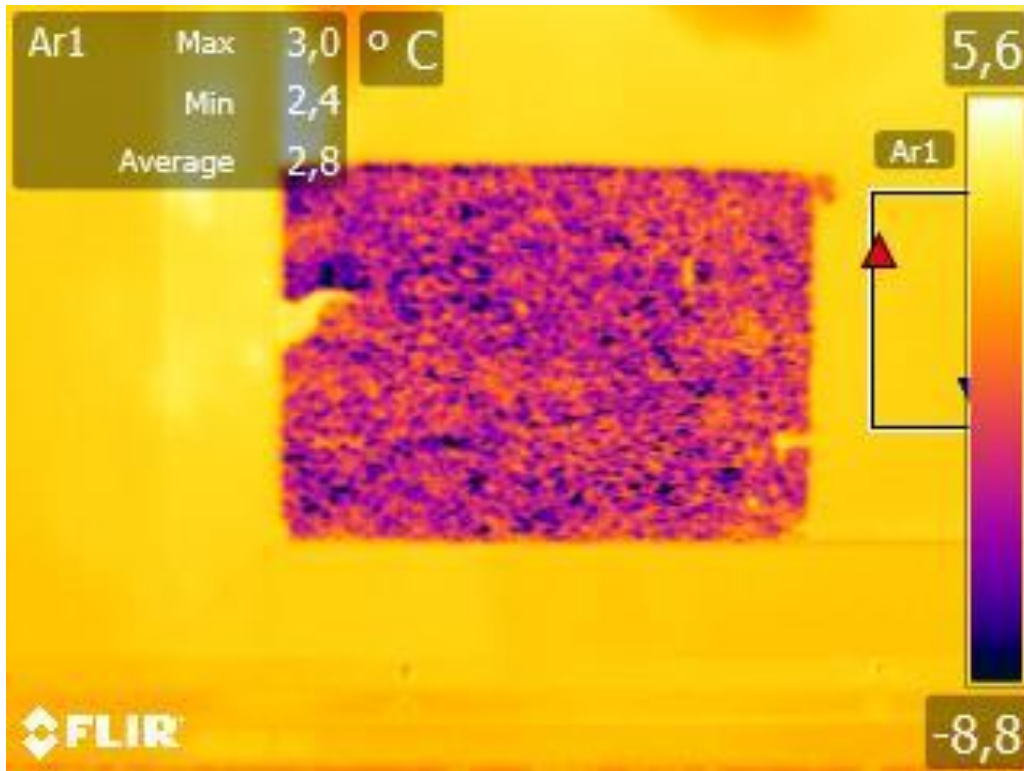
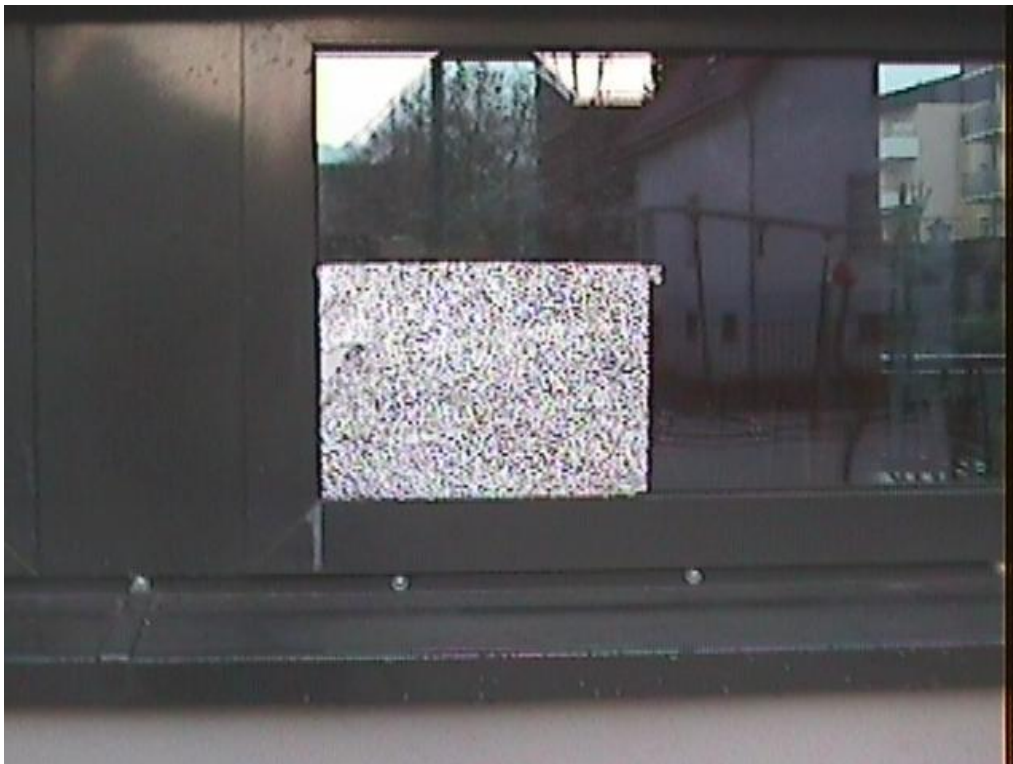
### 3.9 Verglasung an der Süd-Ost Fassade

**Beschreibung:** Oberflächentemperatur der Glasfläche liegt leicht über der Lufttemperatur, damit ist die Dämmung des Glases gegeben. Das dunkle Rechteck ist der Reflektor zum Messen der reflektierten Strahlung auf die Fensterscheibe.

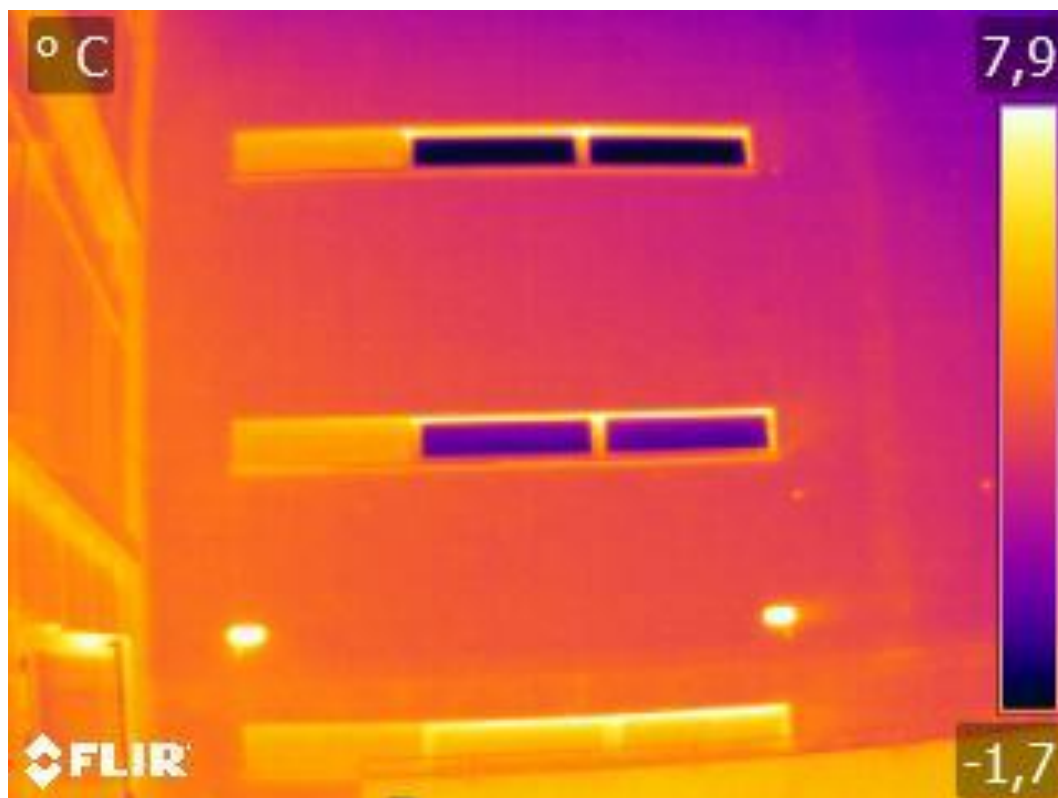
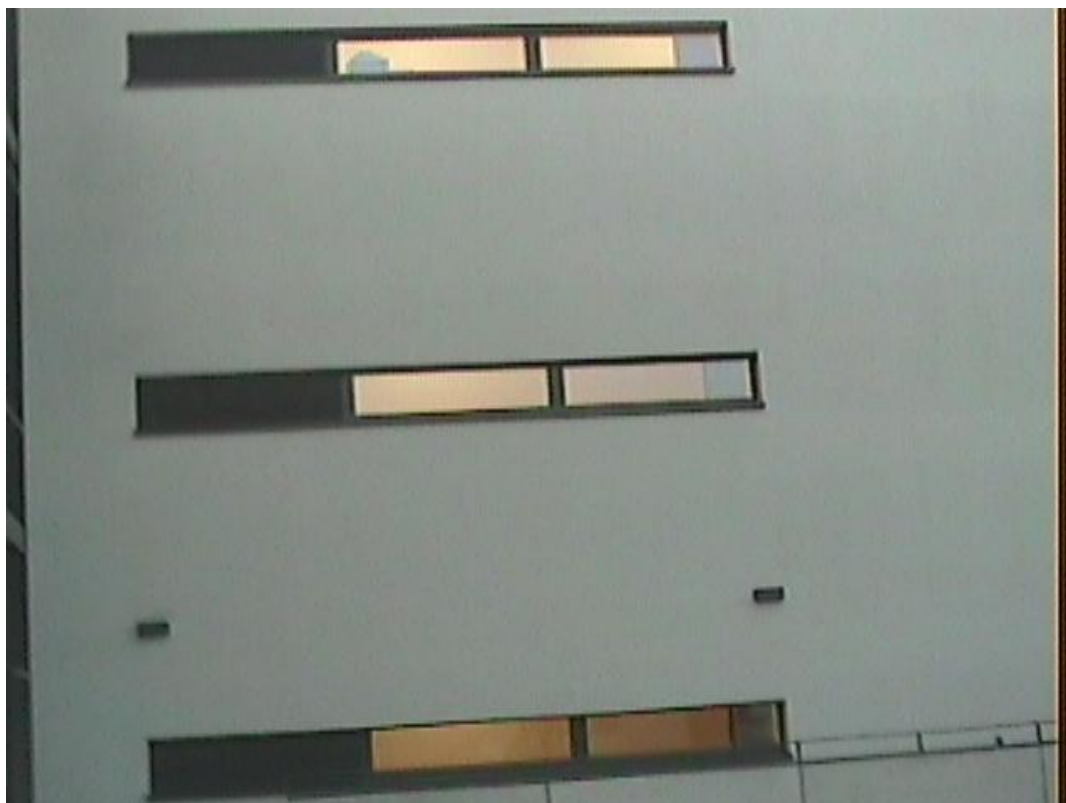
### 3.10 Süd-Ost Fassade 4

**Beschreibung:** Auch hier wieder ein gleichmäßiger Temperaturverlauf auf der WDVS-Fassade, bei den Hotspots handelt es sich um zwei Außenleuchten.

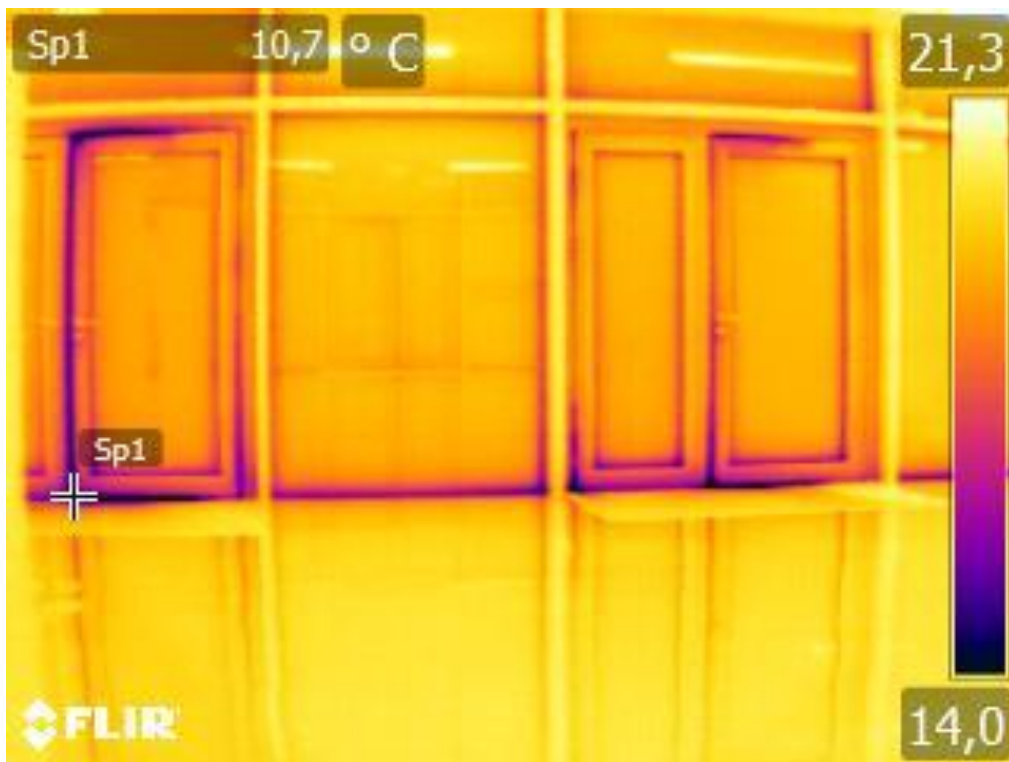
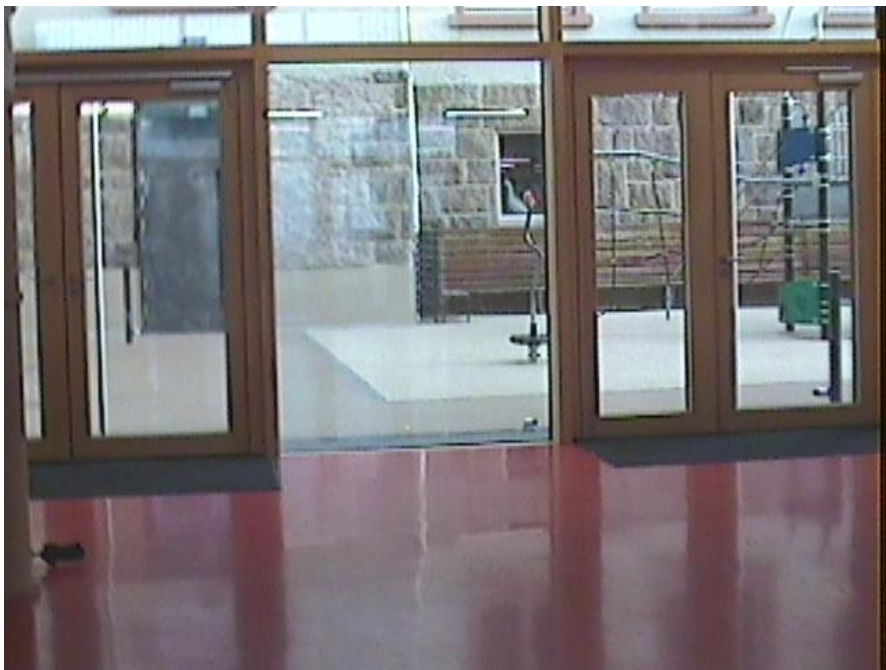
### 3.11 Innenaufnahmen aus dem Foyer E -1

Eine Ausnahme davon stellen allerdings die Außentüren des Atriums dar, diese weisen bezüglich der Abdichtung erhebliche Schwachstellen auf (s. dazu 3.11 f.). Diese Problematik ist auch bei der Außentür zur Dachterrasse hin bekannt. Es sollten daher alle Außentüren auf eine wirkungsvolle Abdichtung hin untersucht werden und die Mängel beseitigt werden. Durch den fehlenden Windfang wirken sich diese Mängel erheblich auf die Temperaturen im Foyer aus. Während einer Begehung am 19.12.2013 waren im Atrium deutliche Zugerscheinungen zu spüren.

**Beschreibung:** In der Abbildung werden deutlich die Kälteeinträge durch die mangelhaft abgedichteten Türen sichtbar, dadurch entstehen auch Zugerscheinungen im Gebäude. In den Türrahmen treten hervorgerufen durch Luftströmungen kalte Temperaturen bis ca. 10 °C auf. Es sollte hier für eine ausreichende Abdichtung gesorgt werden, zudem wäre hier ein Windfang von Vorteil gewesen.

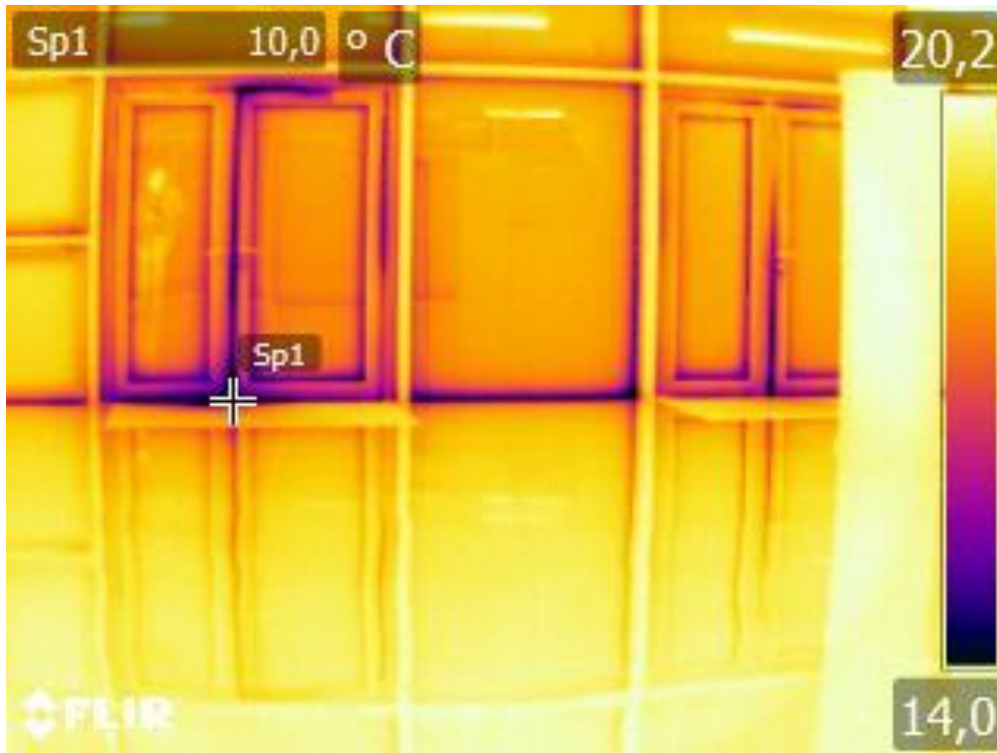
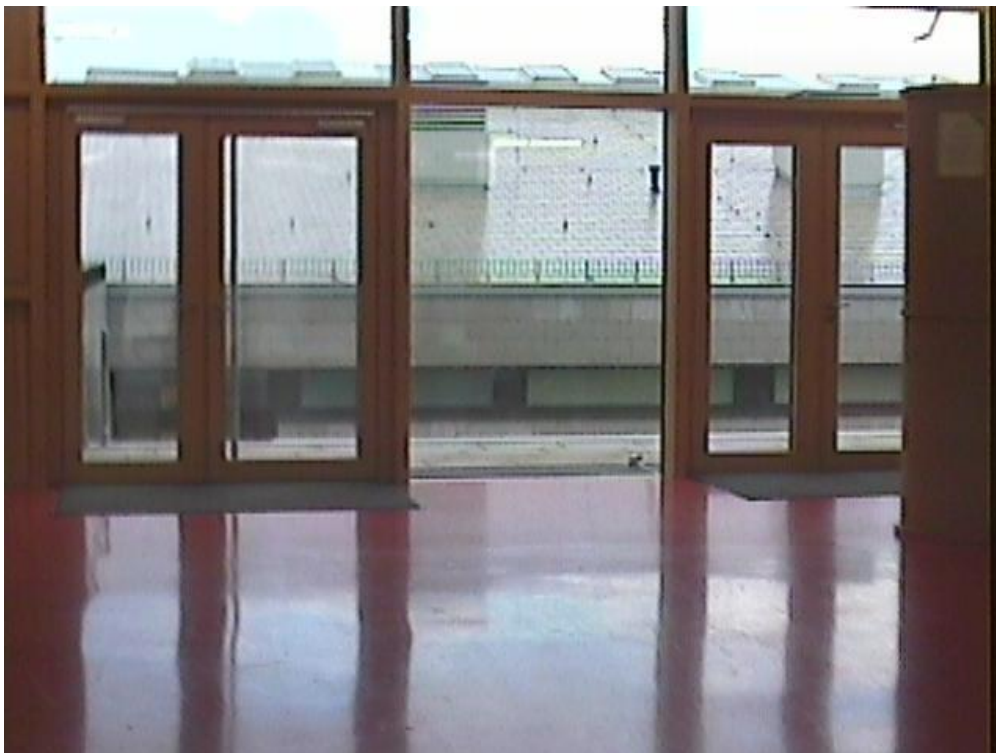
### 3.12 Innenaufnahmen aus dem Foyer E -1

**Beschreibung:** Auch auf dieser Seite ein ähnliches Bild wie oben. Dass trotzdem hohe Raumlufttemperaturen existieren, wird - wie schon eingangs beschrieben - durch die sehr hoch eingestellten Vorlauftemperaturen der Heizungsanlage und dadurch hohe Einblastemperaturen der Lüftungsanlage sowie einer Sollwertvorgabe von 21 °C im Atrium hervorgerufen.

Nachdem die Mängel des Gebäudes gefunden und beseitigt wurden, muss die Heizungsregelung aber wieder auf die normalerweise üblichen, also dem Gebäude entsprechenden, Einstellungen gebracht werden.

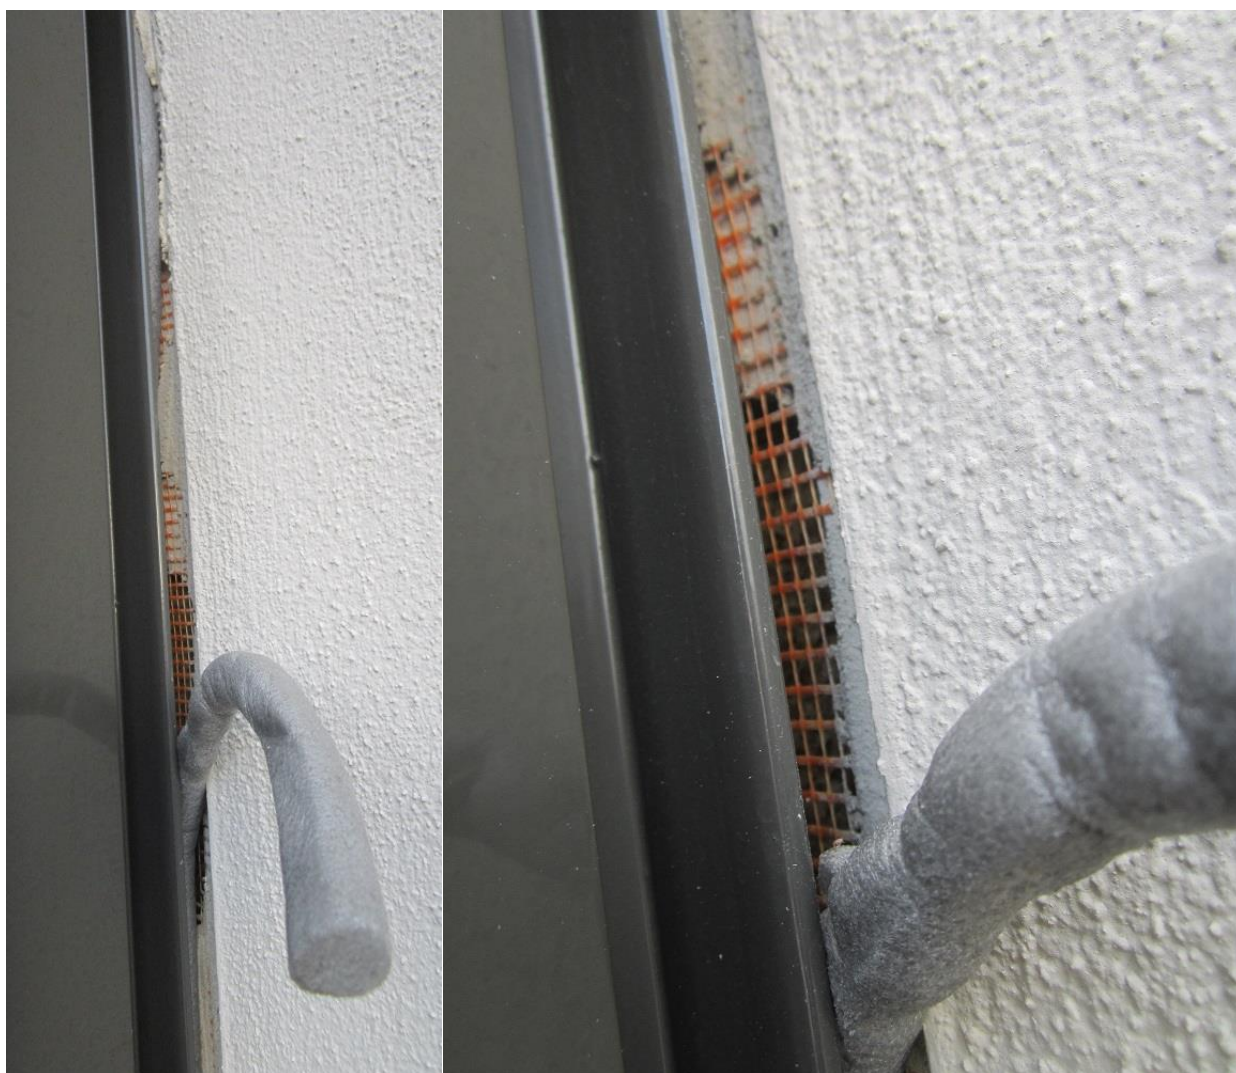
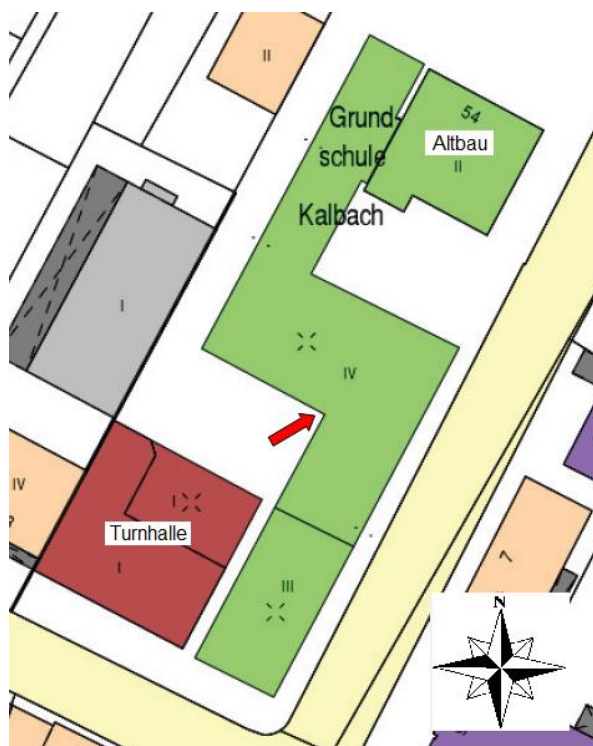
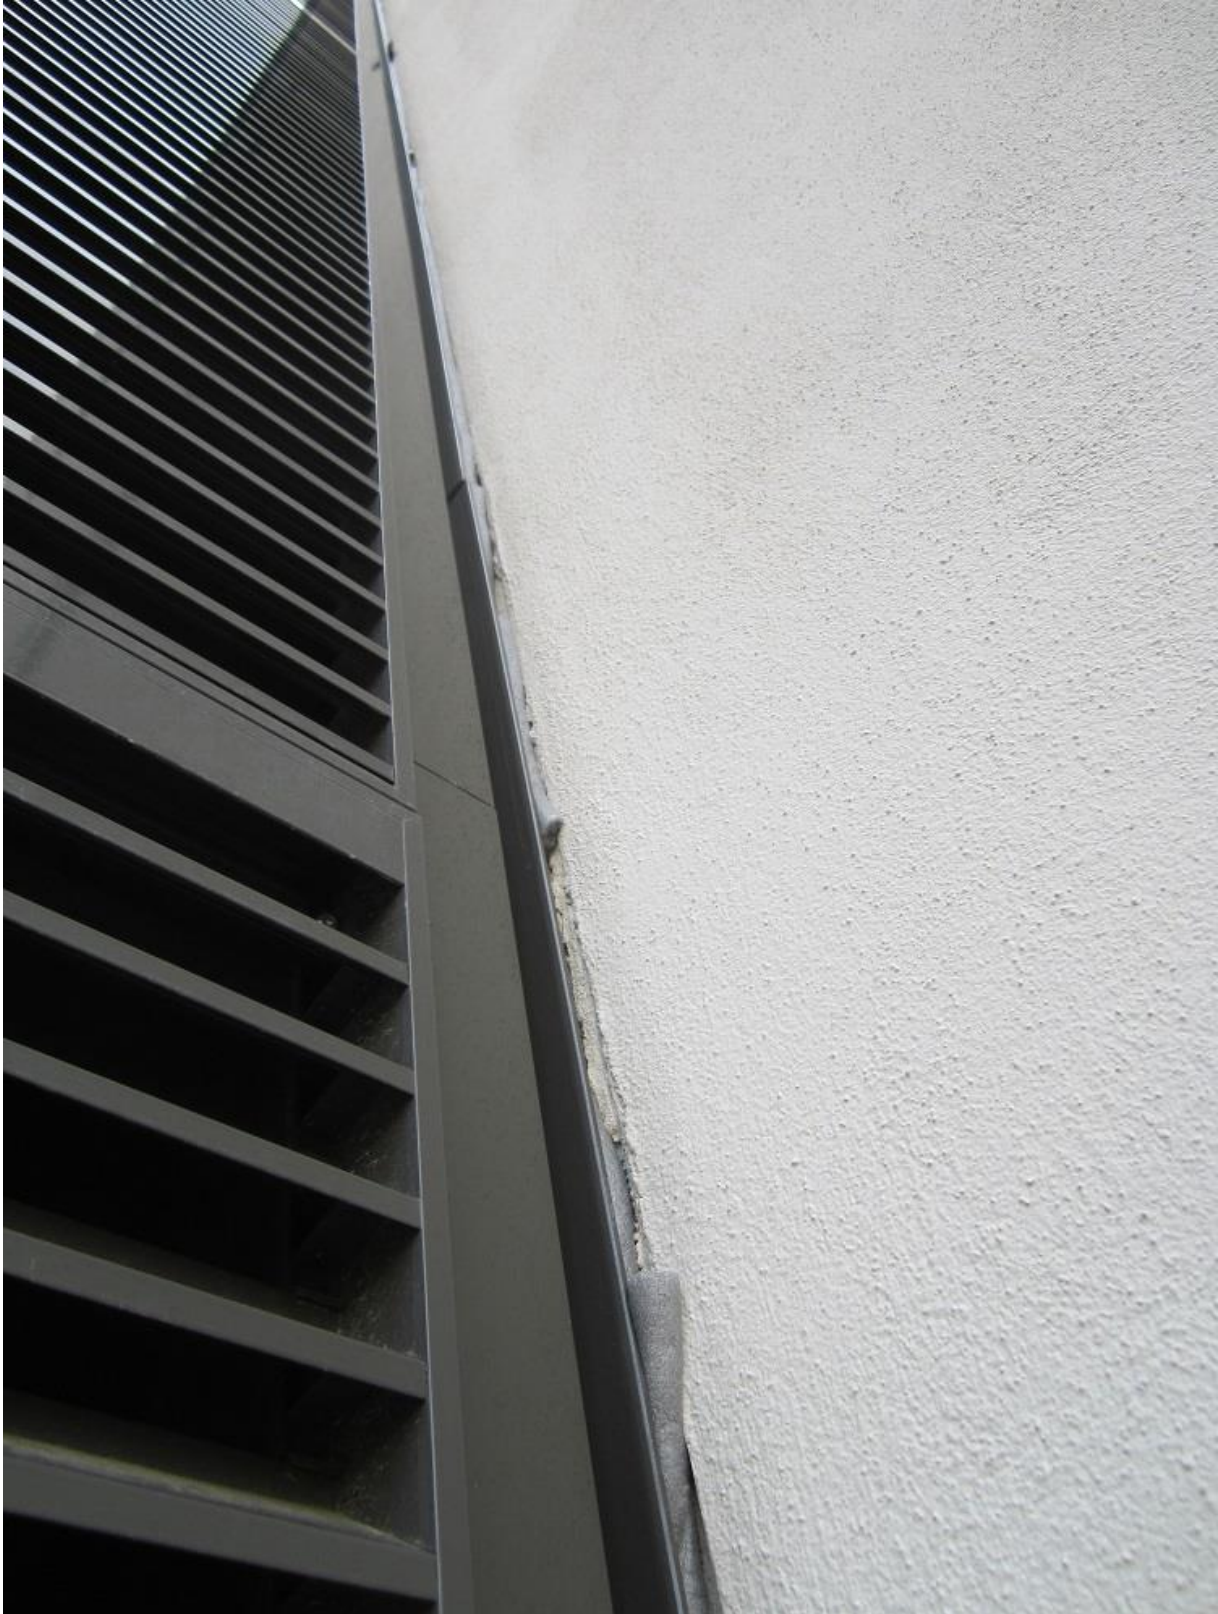
### 4.1 Mangelnde Abdichtung der Verbindung Süd-West zu Nord-West-Fassade

Bei der Betrachtung der Fassade fiel eine Innenecke auf, die nicht fachgerecht verschlossen bzw. abgedichtet wurde. Hier ist in Teilbereichen noch das Armierungsgewebe sichtbar. Dieser Mangel sollte ebenfalls nachgebessert werden (s. dazu 4.1).

Roter Pfeil zeigt Lage der Fuge

Mit der Thermografie-Kamera waren keine Wärmebrücken in diesem Bereich ersichtlich, trotzdem besteht hier Handlungsbedarf. Die Innenecke sollte mit einer flexiblen Abdichtung versehen werden. Dadurch kann verhindert werden, dass z. B. bei Schlagregen übermäßig Feuchtigkeit in das WDVS eindringen kann. Zudem besteht die Gefahr, dass die Fuge durch das Zutun der Schüler erweitert wird.
