# Thermografische Untersuchung

Liegenschaft: Institut für Stadtgeschichte, Münzgasse 9  
Auftrag: 47 Frau Dr. Brockhoff  
Bearbeiter: 65.25.31 Herr Kahrobai  
Datum: 06.12.2010

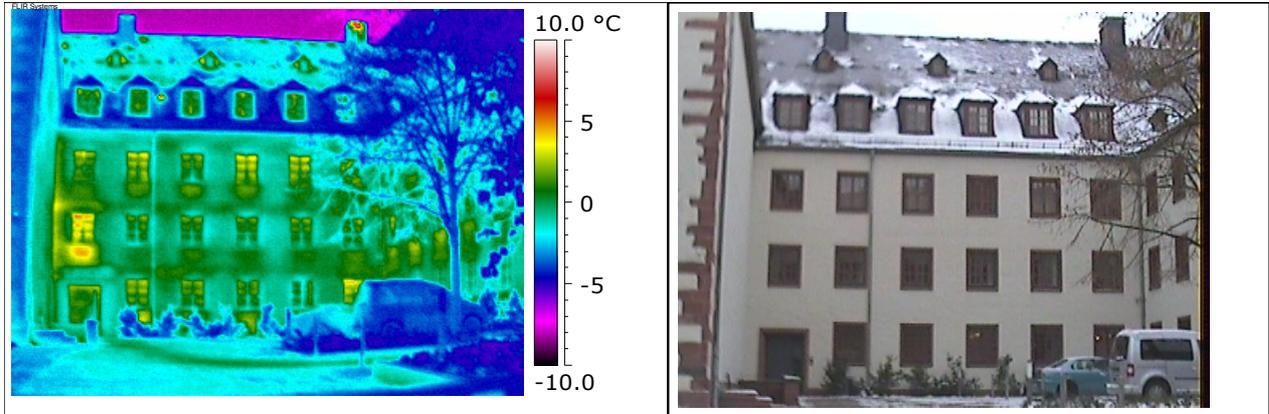
Bauteil: Westfassade

Bemerkungen: im Bereich Dachschräge/Trempel, erhoffter Aufklärungseffekt nicht sichtbar.

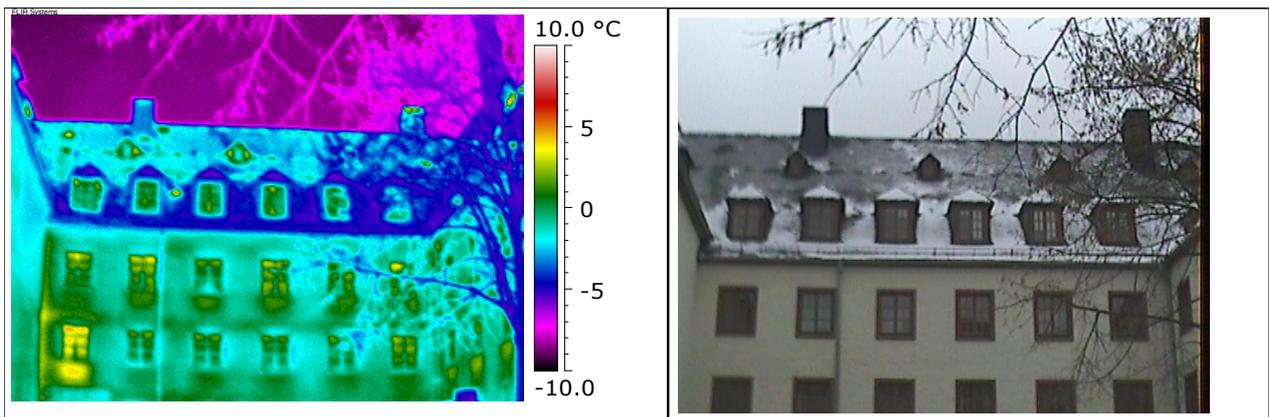
Bauteil: Westfassade

Bemerkungen: Heizkörper, Geschosdecke sichtbar, Fenster offen, Wärmebrücken im Bereich der Wandanschlüsse

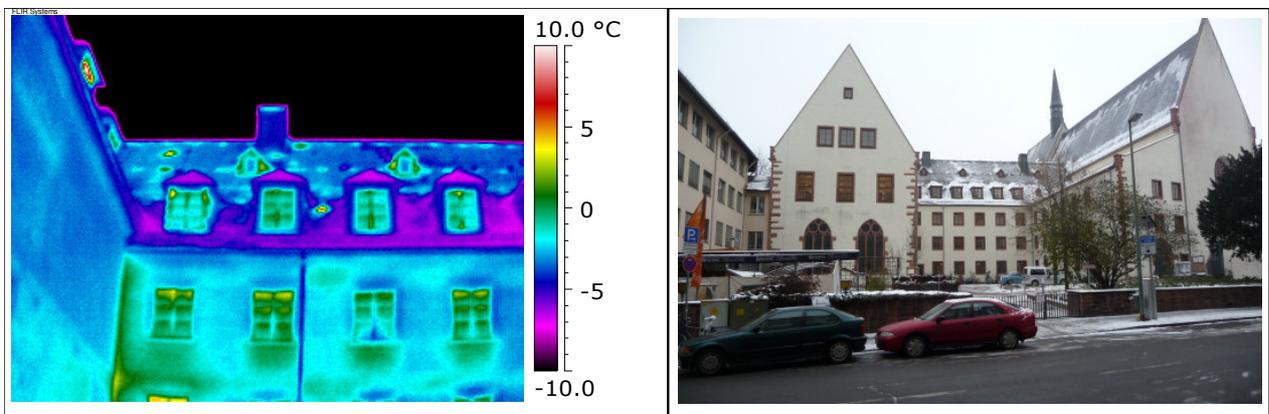
Bauteil: Westfassade

Bemerkungen: Wärmebrücken im Bereich der Wandanschlüsse, Heizkörper sichtbar

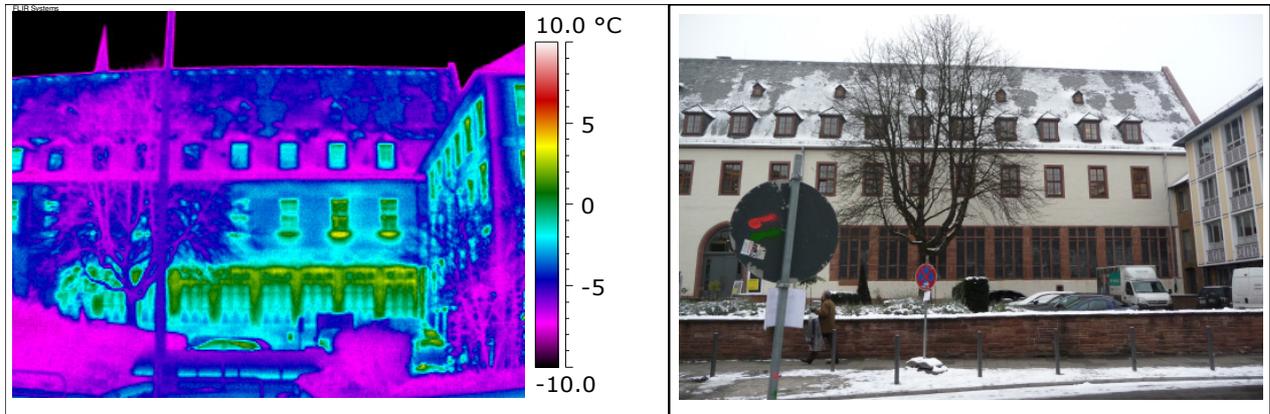
Bauteil: Nordfassade

Bemerkungen: im Bereich Dachschräge/Trempel, erhoffter Aufklärungseffekt nicht sichtbar

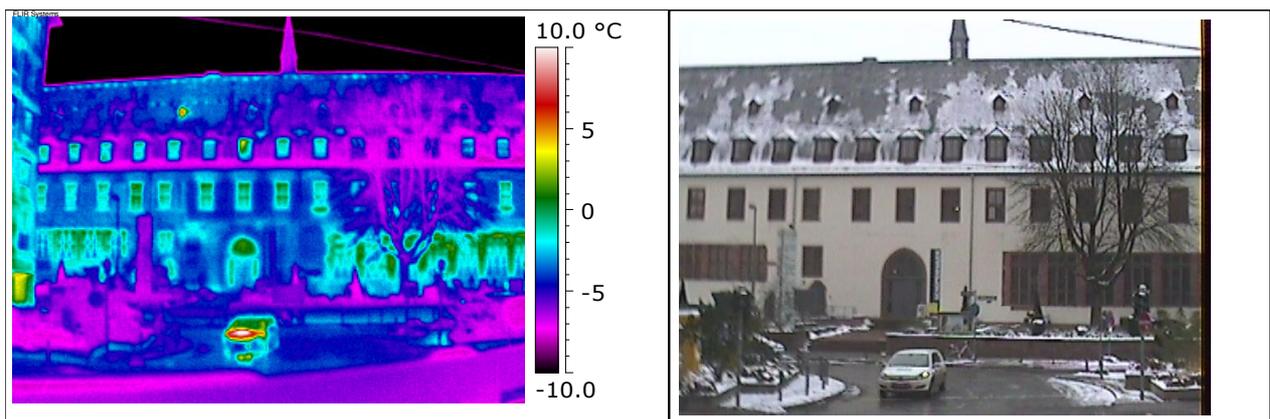
Bauteil: Nordfassade

Bemerkungen: Der gesamte Wärmeschutz entspricht nicht mehr dem heutigen Stand der Technik.

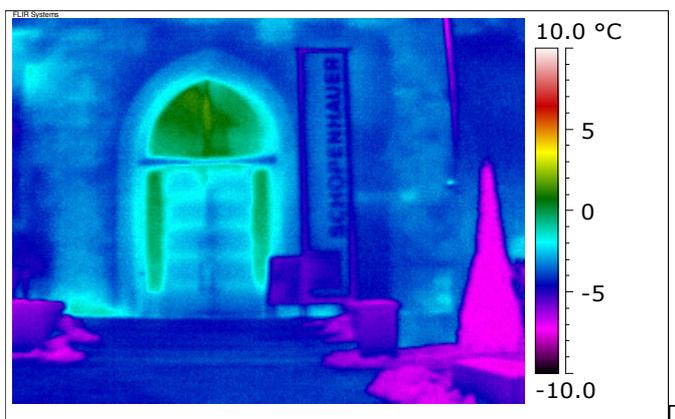
Bauteil: Nordfassade Eingang

Bemerkungen: Undichte Tür

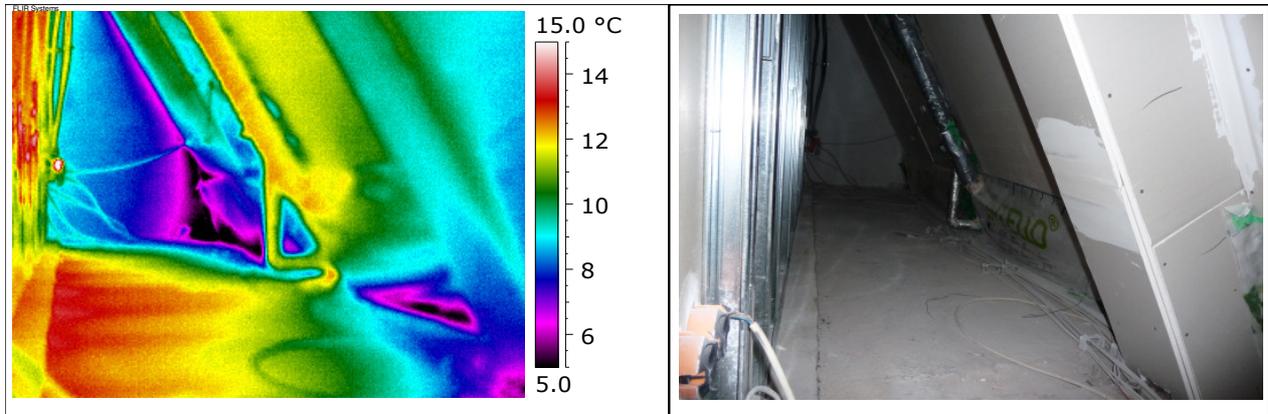
Bauteil: Innenaufnahmen, Norden, Zimmer Frau Dr. Brockhoff, im Trempelbereich  
Bemerkungen: im Bereich Dachschräge/Trempel, Wärmebrücken/Undichtigkeiten

Bei den anschließenden thermografischen Innenaufnahmen wurden bei beiden Stellen, wo die Kaltwasserleitung zugefroren war, Wärme- bzw. Kältebrücken festgestellt (s. Aufnahmen). Wir schlagen vor, die Dämmung wieder ordnungsgemäß zu befestigen und vor allem z.B. durch das Anbringen einer Folie die notwendige Luftdichtigkeit herzustellen.

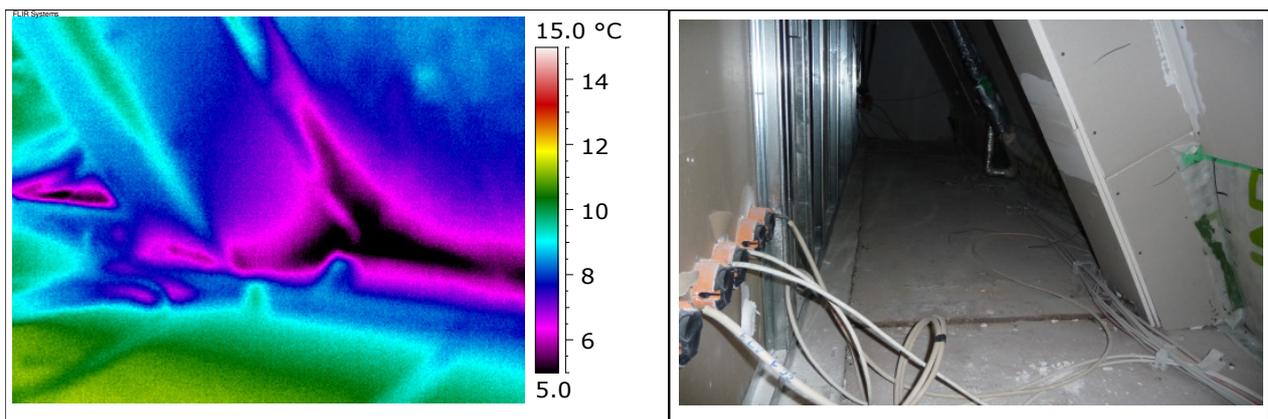
Bauteil: Innenaufnahmen, Norden, Zimmer Frau Dr. Brockhoff, im Bereich Dachschräge/Trempel  
Bemerkungen: Wärmebrücken

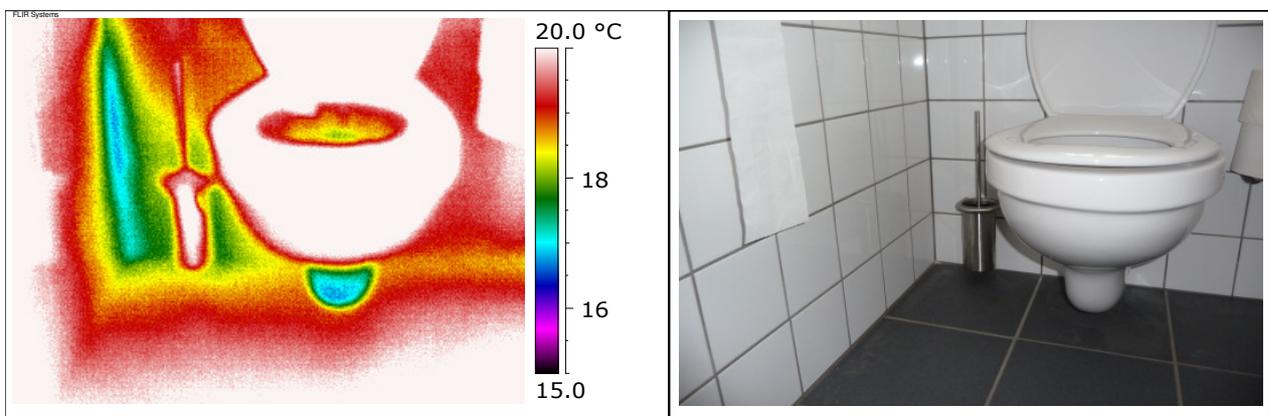
Bauteil: Innenaufnahmen, Westen, Herren-Toilette  
Bemerkungen: im Bereich Dachschräge/Trempel hinter der Toilette Wärmebrücken

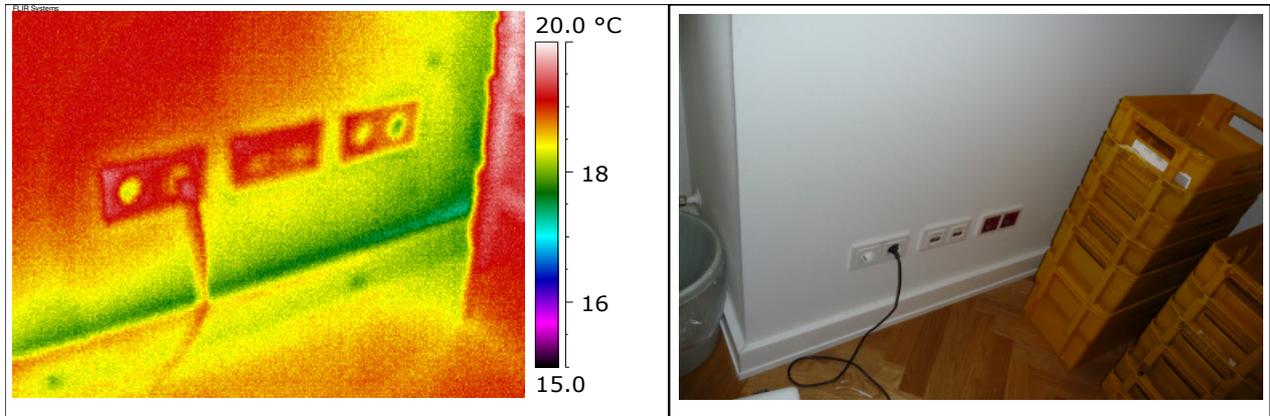
Bauteil: Innenaufnahmen, Westen, Büro

Bemerkungen: im Bereich Dachschräge/Trempel , Wärmebrücken sichtbar
