# Thermografische Untersuchung

Liegenschaft: KT 39  
Auftrag: Stadtschulamt, Herr Rohr  
Bearbeiter: 65.25.2 Herr Kahrobai  
Datum: 24.01.2007

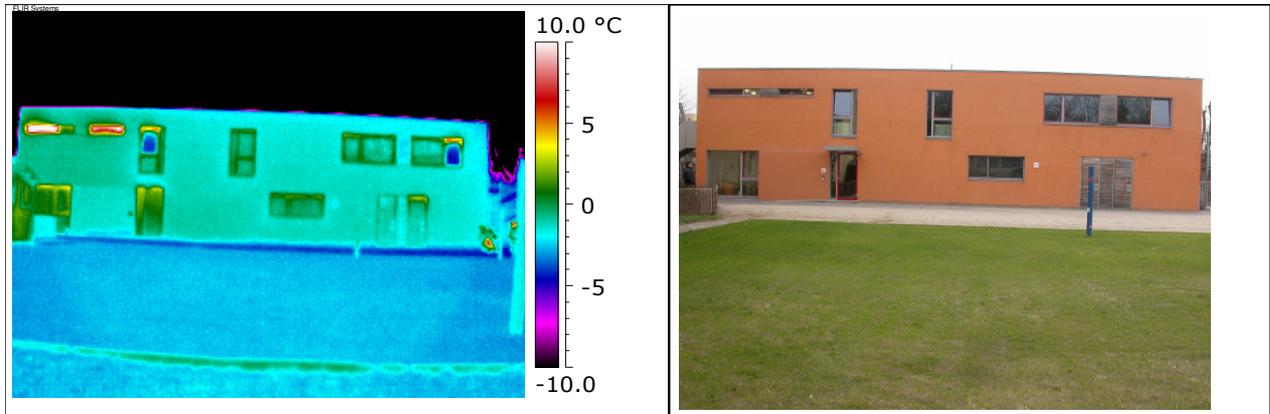
## Nordfassade

Bauteil: Fenster offen.

Bemerkungen: Fenster und Türenrahmen undicht bzw. unzureichend gedämmt.

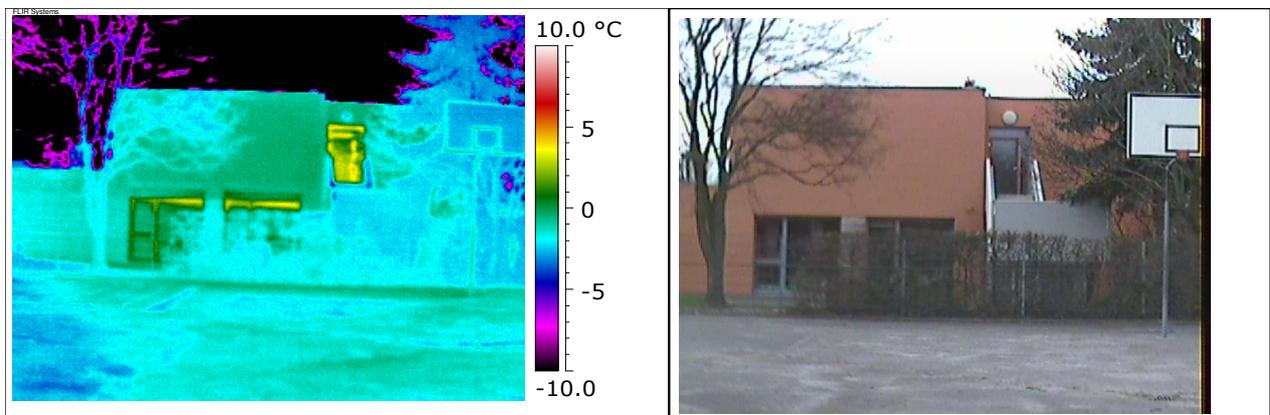
## Ostfassade

Bauteil: Ostfassade

Bemerkungen: Fenster und Türenrahmen undicht bzw. unzureichend gedämmt.

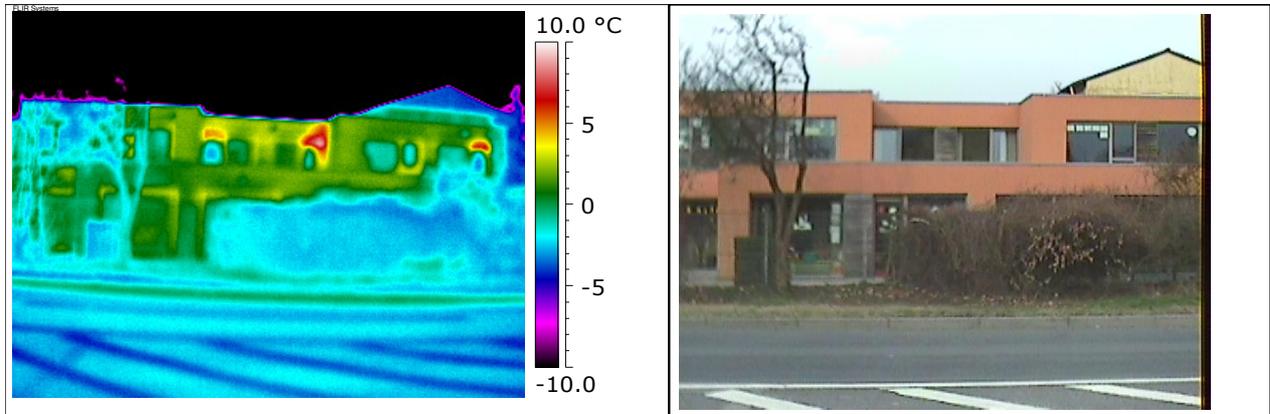
Bauteil: Südfassade  
Bemerkungen: Fassadedämmung undicht, Fensterrahmen unzureichend gedämmt.

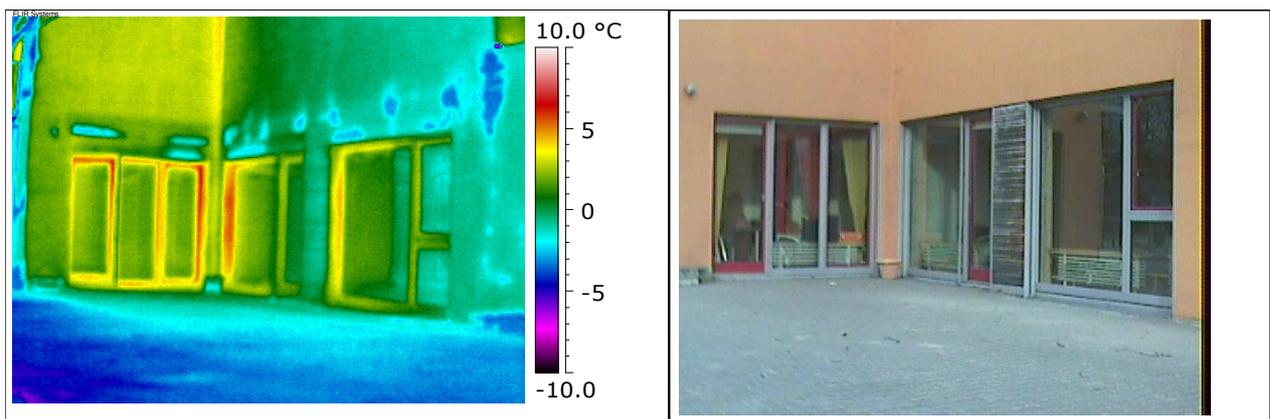
Bauteil: Südfassade  
Bemerkungen: Fassadedämmung undicht, Fehle an der Fassadedämmung sichtbar, Fensterrahmen unzureichend gedämmt.

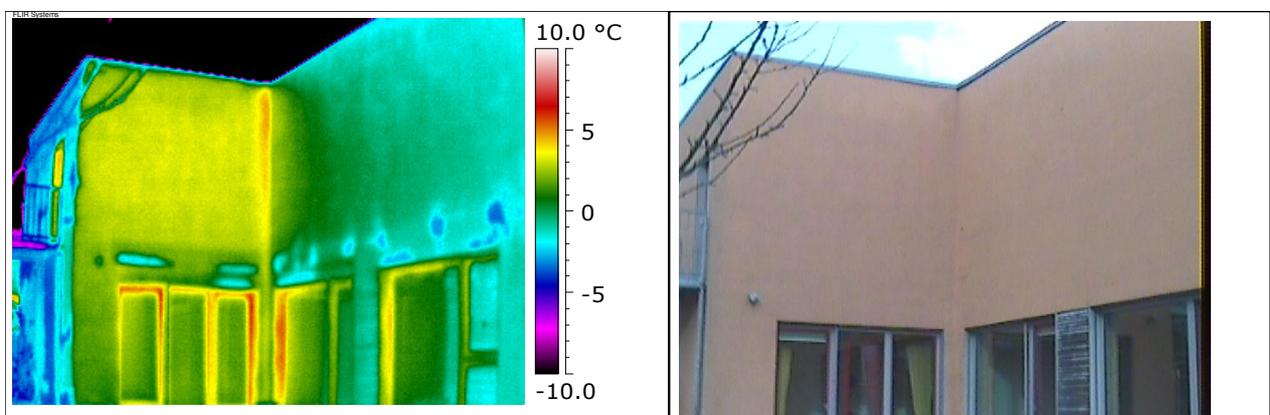
Bauteil: Südfassade  
Bemerkungen: Fassadedämmung undicht, Fensterrahmen unzureichend gedämmt.

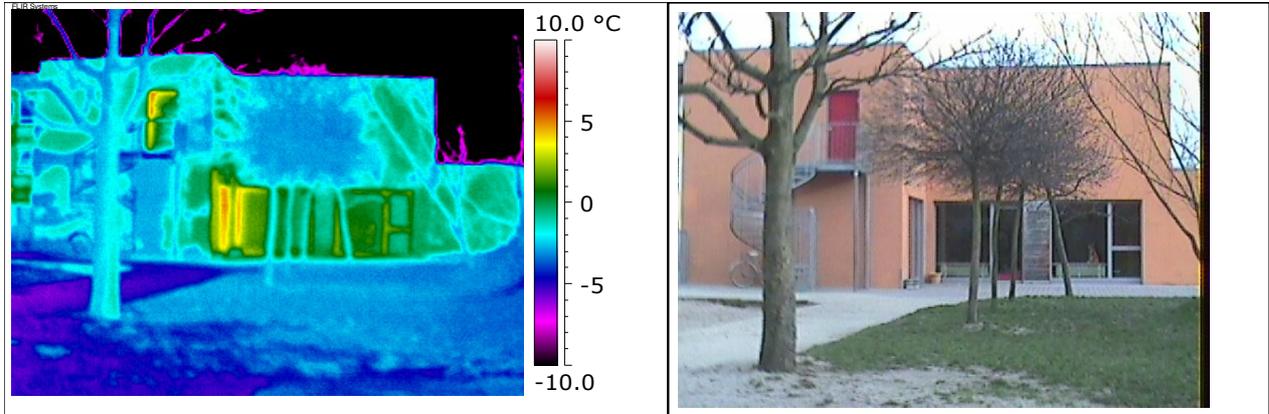
Bauteil: Westfassade  
Bemerkungen: Tür undicht

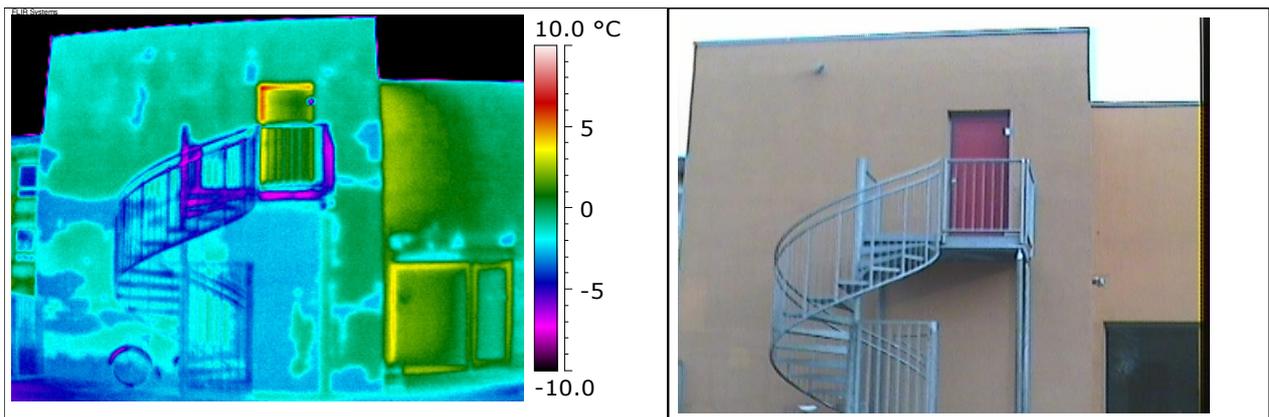
Bauteil: Westfassade  
Bemerkungen: undicht Tür.

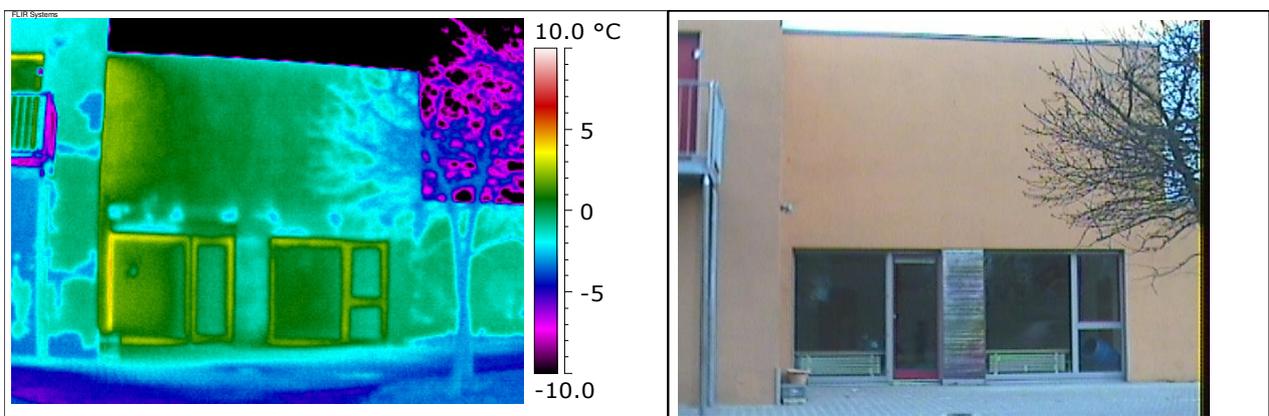
Bauteil: Westfassade  
Bemerkungen: Fensterrahmen unzureichend gedämmt.
