Thermografische Untersuchung

Liegenschaft: Kindertagesstätte 83
Auftrag: Stadtschulamt, Herr Ried
Bearbeiter: 65.25.2 Herr Kahrobai
Datum: 18.01.2007

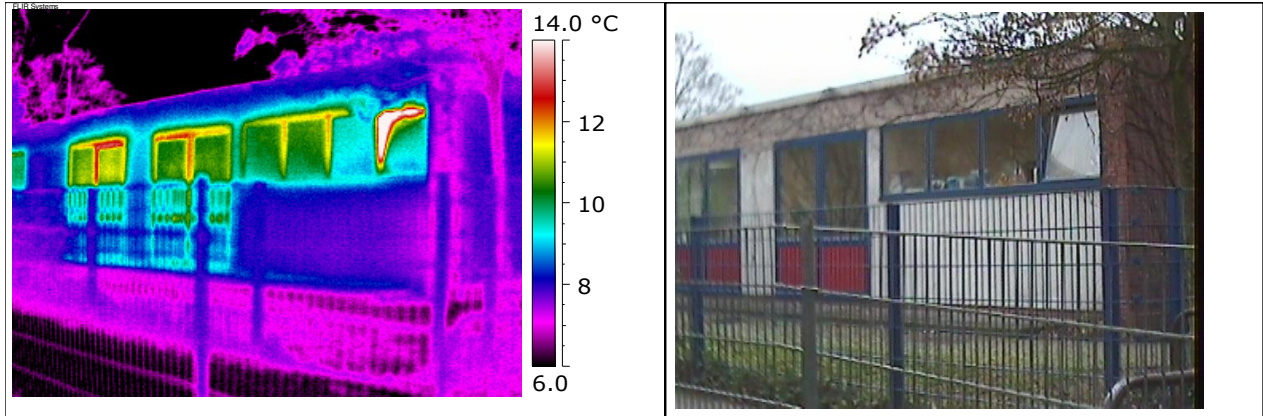
Bauteil: Nordfassade
Bemerkungen: Undichte Fenster und Türen, insgesamt in einem schlechten Zustand. Fenster teilweise offen.

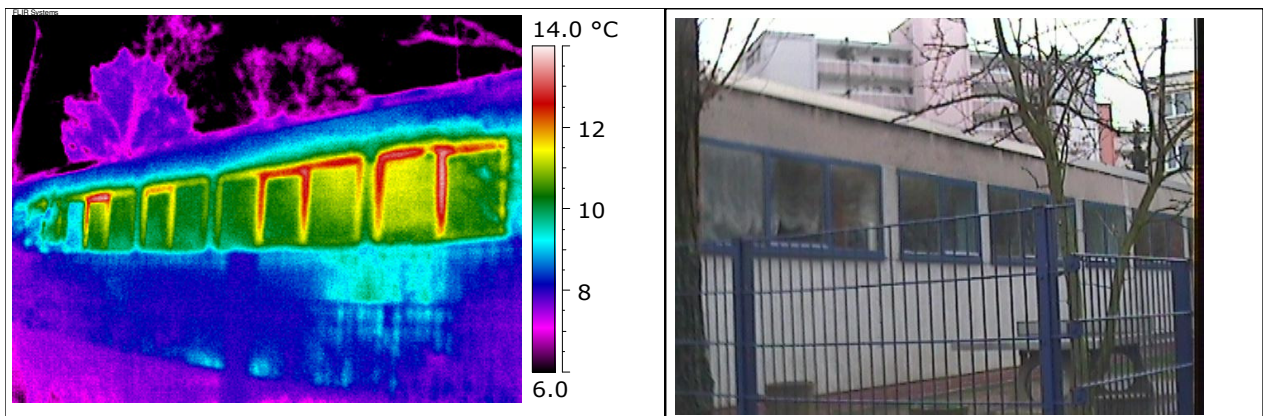
Bauteil: Nordfassade
Bemerkungen: Fensterprofile nicht gedämmt, erhebliche Wärmebrücken.

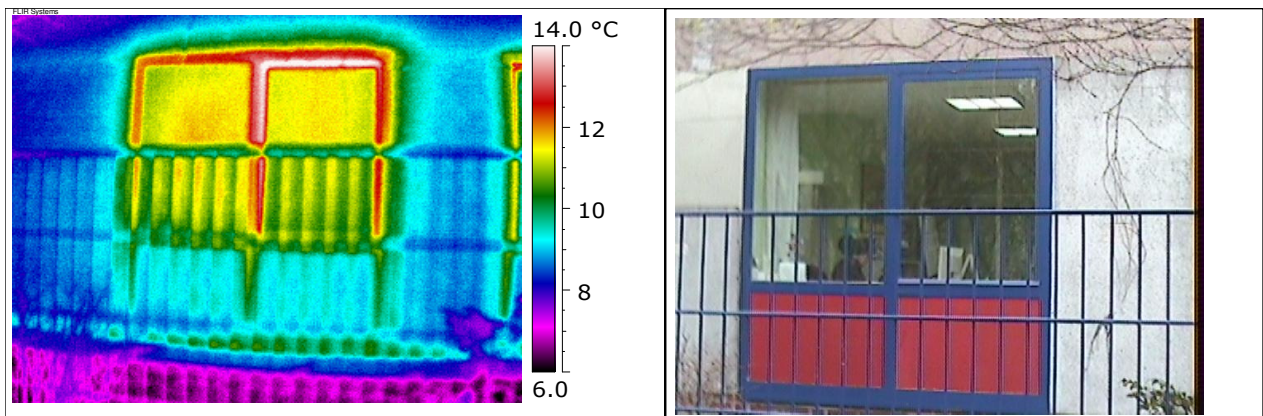
Bauteil: Nordfassade
Bemerkungen: Fensterprofile nicht gedämmt, erhebliche Wärmebrücken.

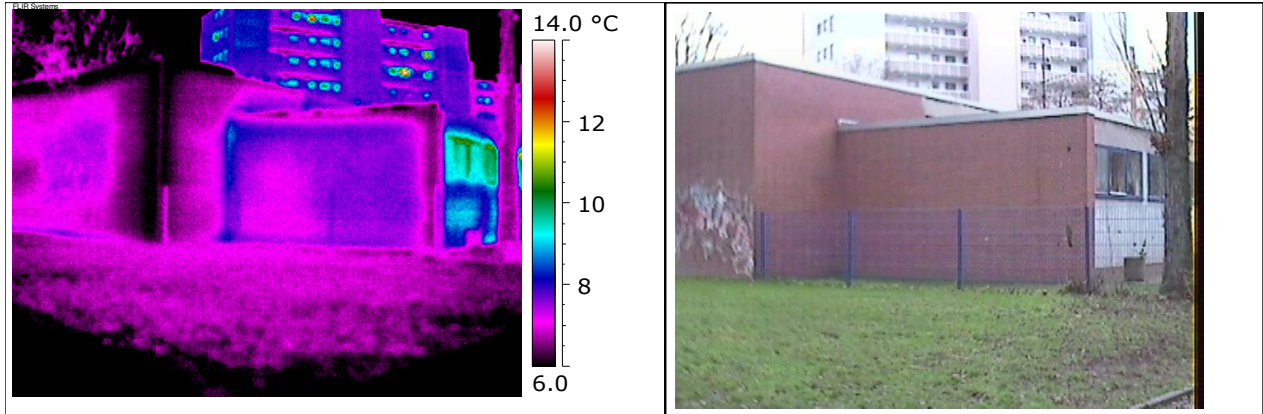
Bauteil: Ostfassade
Bemerkungen: Erhebliche Wärmebrücken, Dämmung unzureichend.

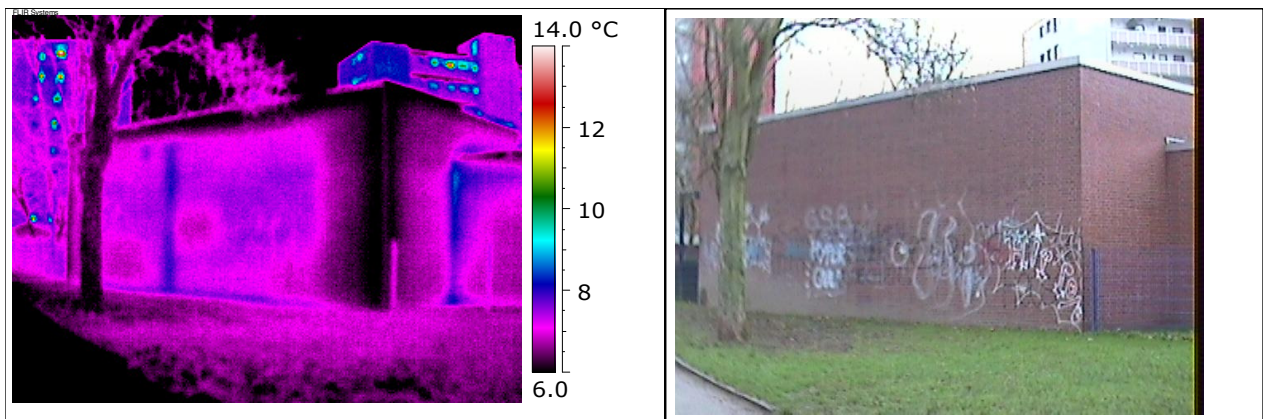
Bauteil: Ostfassade
Bemerkungen: Erhebliche Wärmebrücken, Dämmung unzureichend.

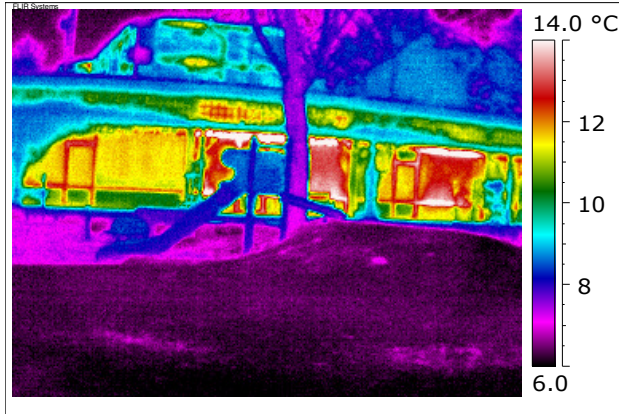
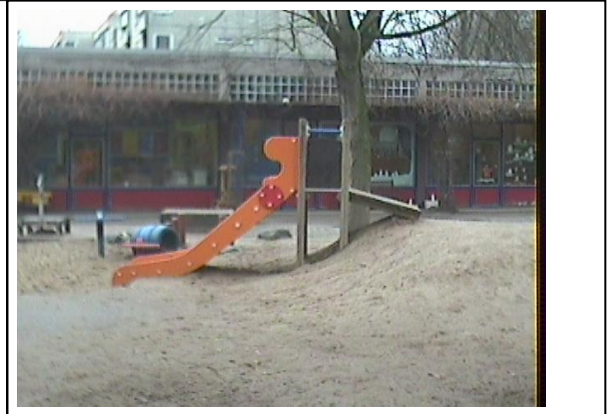
Bauteil: Südfassade

Bemerkungen: Fenster und Türprofile ungedämmt, erhebliche Wärmebrücken, schlechter Zustand.

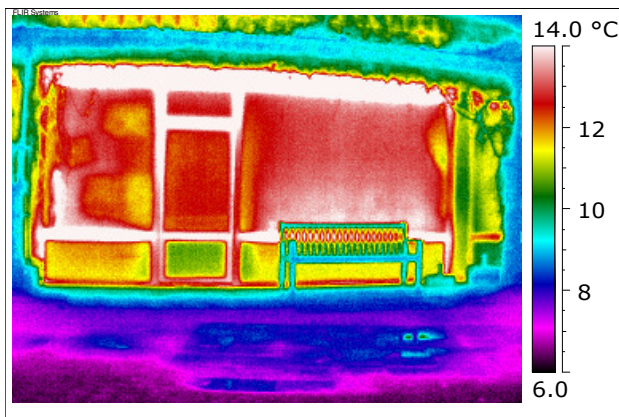
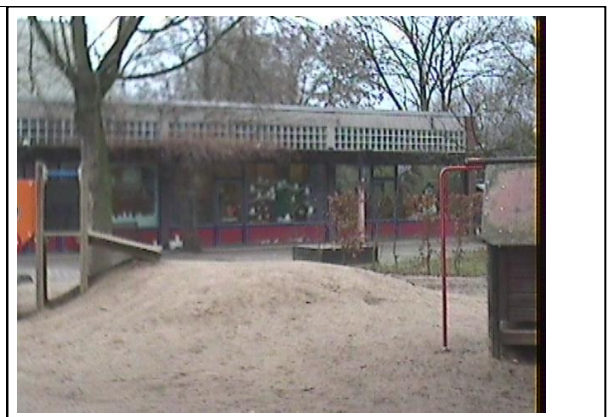
Bauteil: Südfassade

Bemerkungen: Undichte Fenster und Türen. Wärmebrücke durch obere Lüftungsgitter.

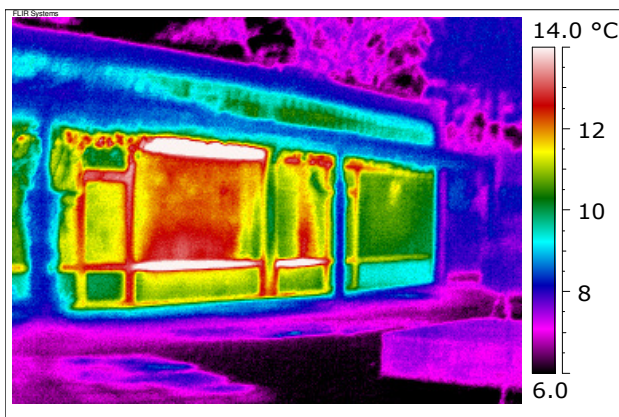
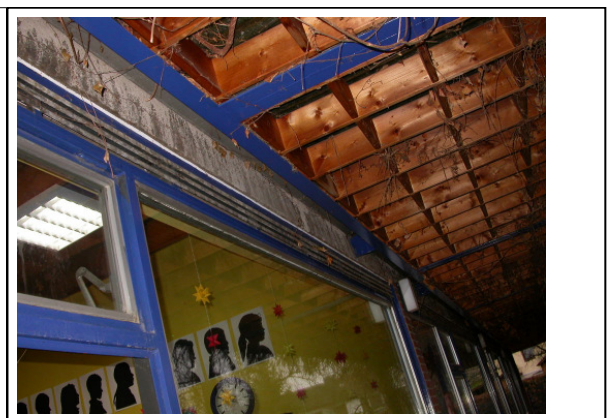
Bauteil: Südfassade

Bemerkungen: Undichte Fenster und Türen. Wärmebrücke durch obere Lüftungsgitter.

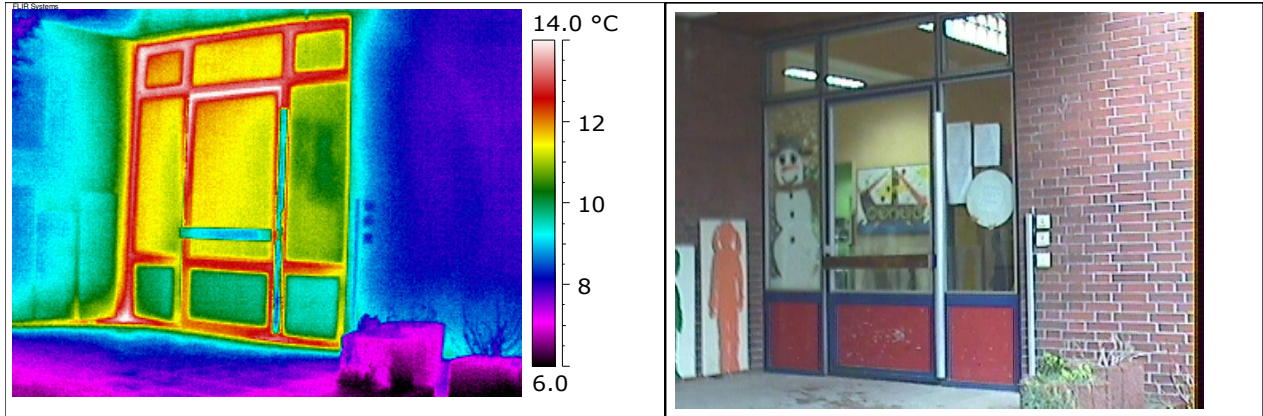
Bauteil: Westfassade, Eingang
Bemerkungen: Türprofile ungedämmt, erhebliche Wärmebrücken, schlechter Zustand.

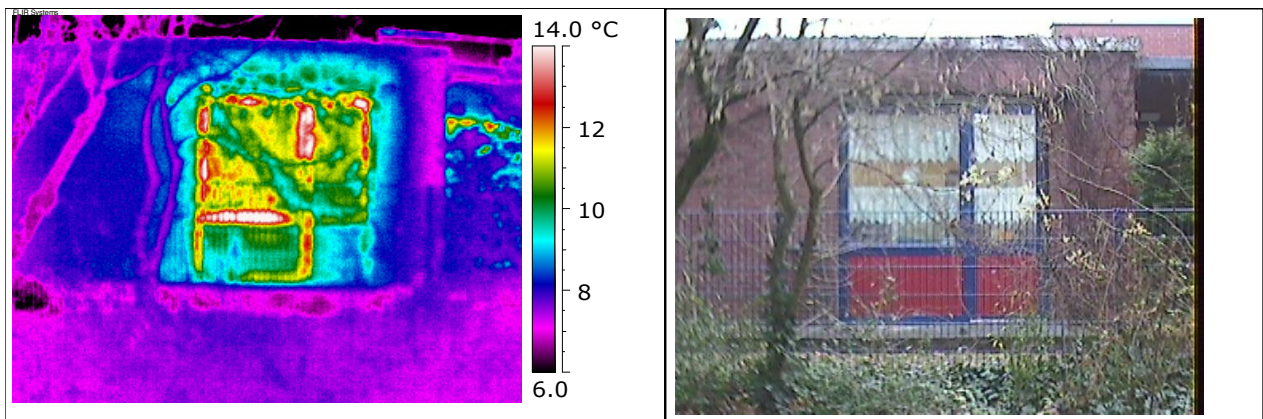
Bauteil: Westfassade
Bemerkungen: Fensterprofile ungedämmt, erhebliche Wärmebrücken, schlechter Zustand.

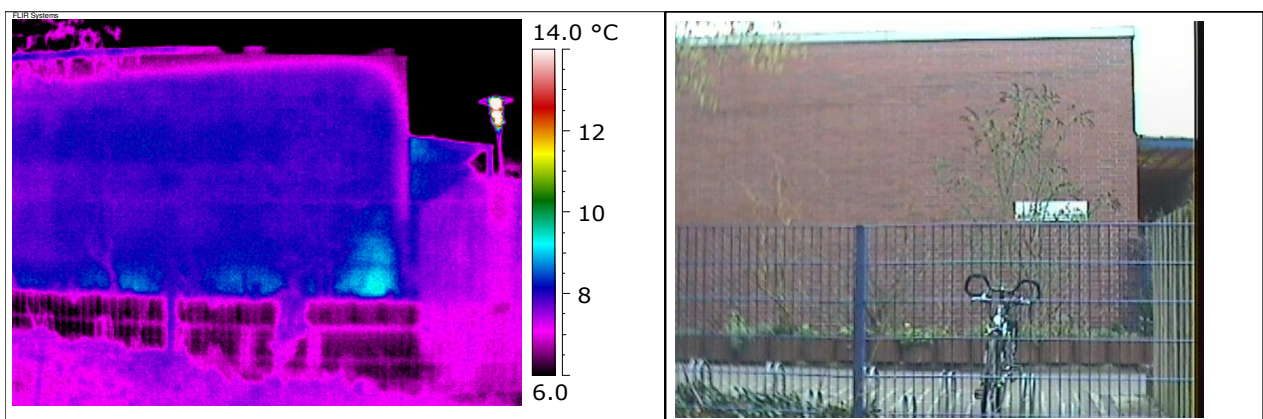
Bauteil: Westfassade
Bemerkungen: Erhebliche Wärmebrücken, Dämmung unzureichend.
