# Thermografische Untersuchung

Liegenschaft: Kita 116  
Auftrag: 48 Städtische Kitas  
Bearbeiter: 65.25.2 Herr Kahrobai  
Datum: 19.01.2010

Hochbauamt - Energiemanagement

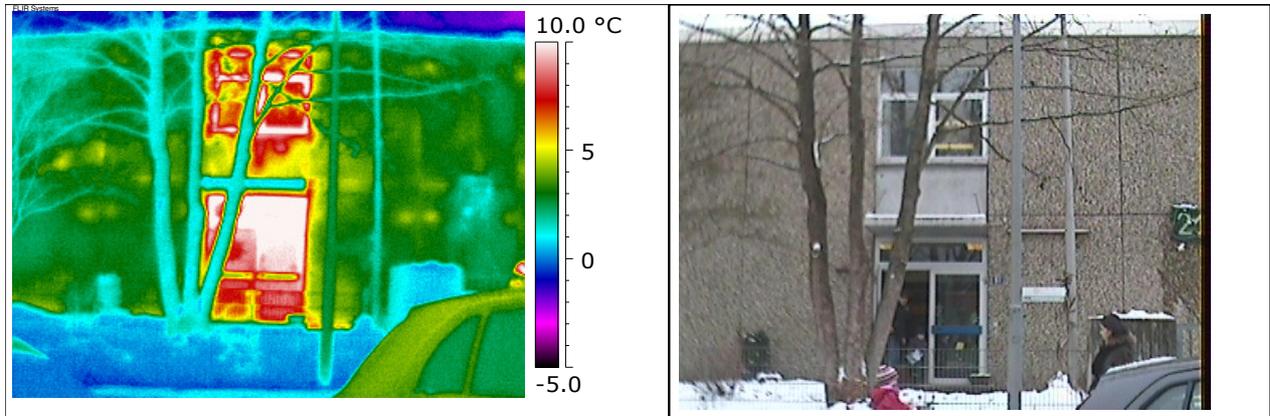
Bemerkungen: Fenster und Türen undicht u. ungedämmt, die Positionen der Metallhalter sichtbar

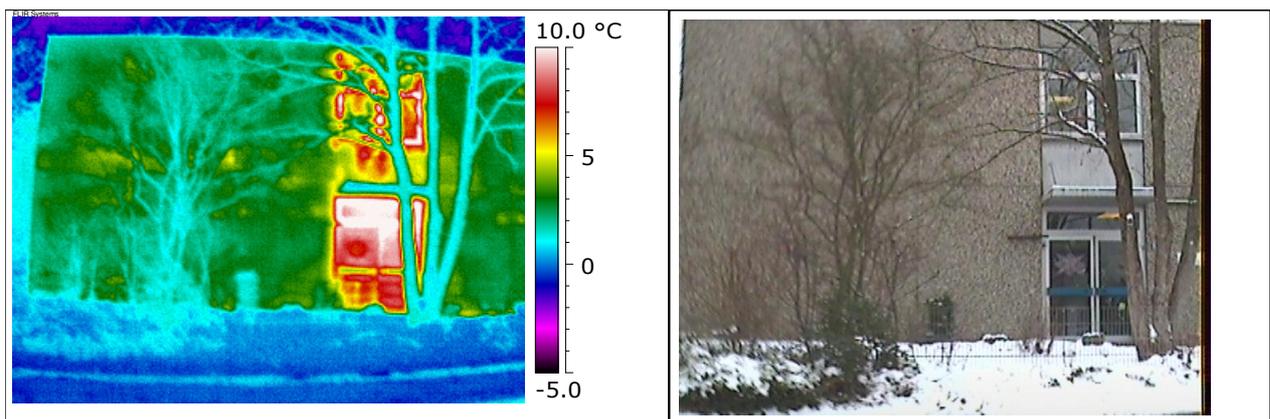
Bemerkungen: Wärmebrücken, Eingangstür und Fassade undicht

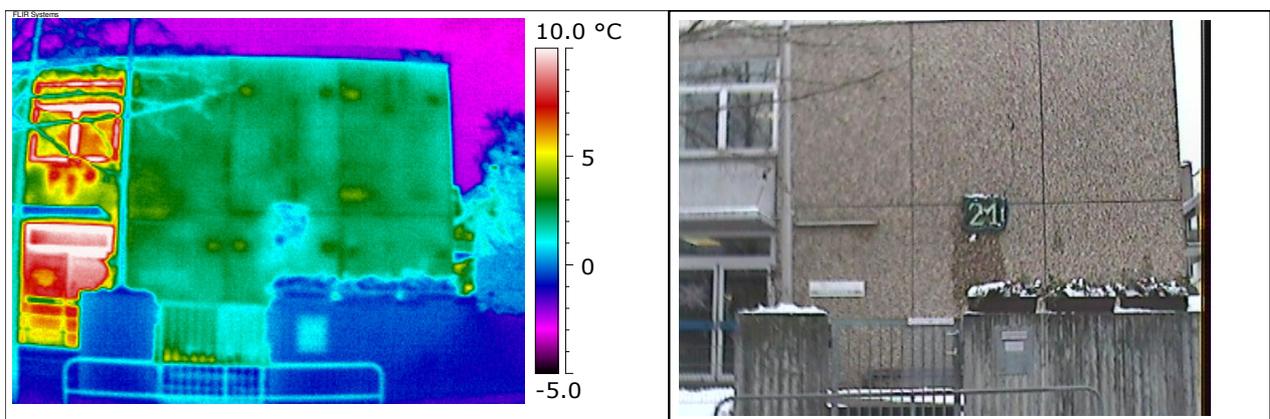
Bemerkungen: Die Positionen der Metallhalter sichtbar, Wärmebrücken in den Fassadenfugen

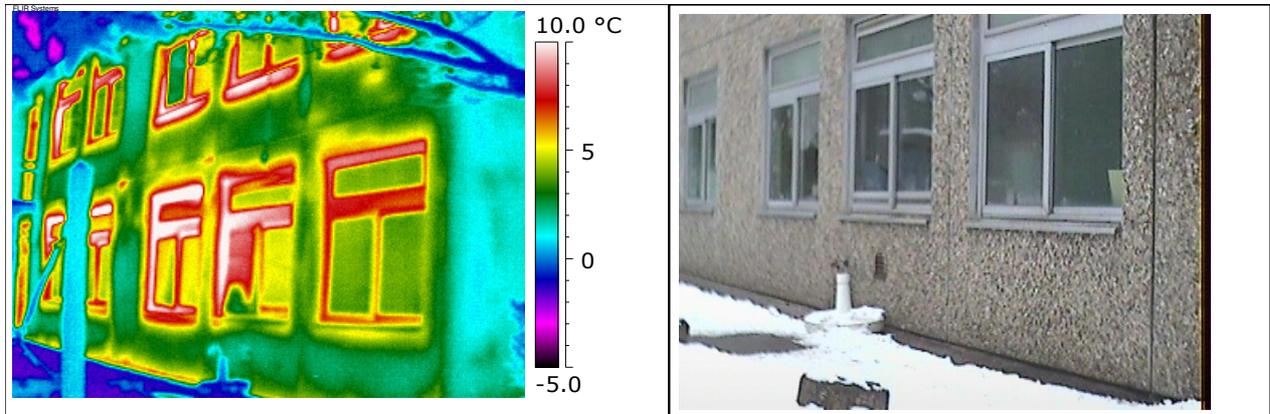
Bemerkungen: Fensterprofile ungedämmt, Wärmebrücken in den Fassadenfugen

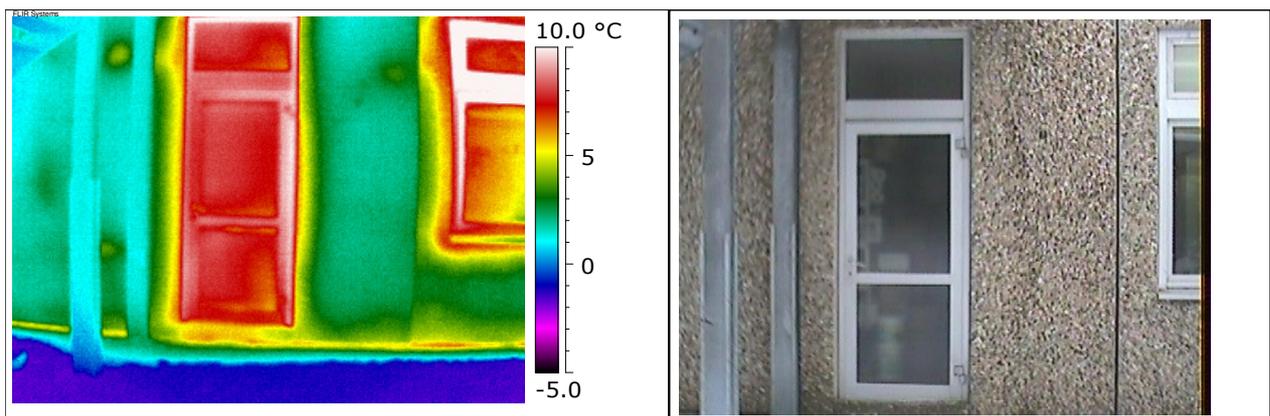
Bemerkungen: Undichte Fassaden und Türen, Wärmebrücken in Sockelbereich, die Positionen der Metallhalter sichtbar

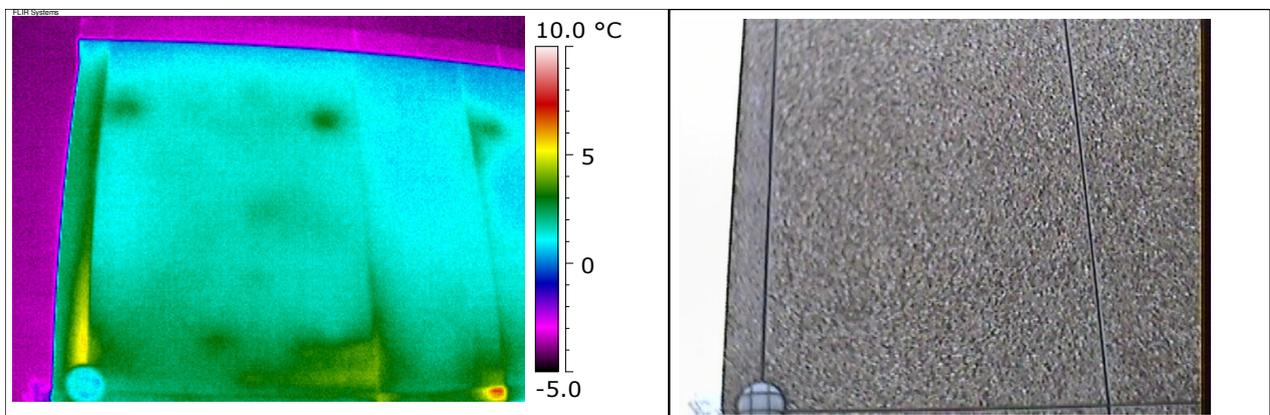
Bemerkungen: die Positionen der Metallhalter sichtbar, Wärmebrücken in den Fassadenfugen

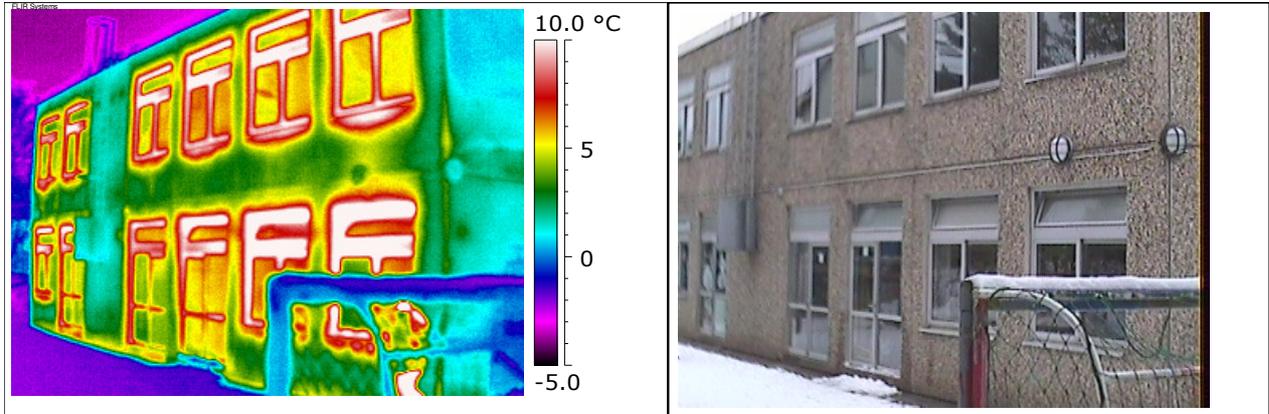
Bemerkungen: Wärmebrücken in den Fassadenfugen u. in Sockelbereich

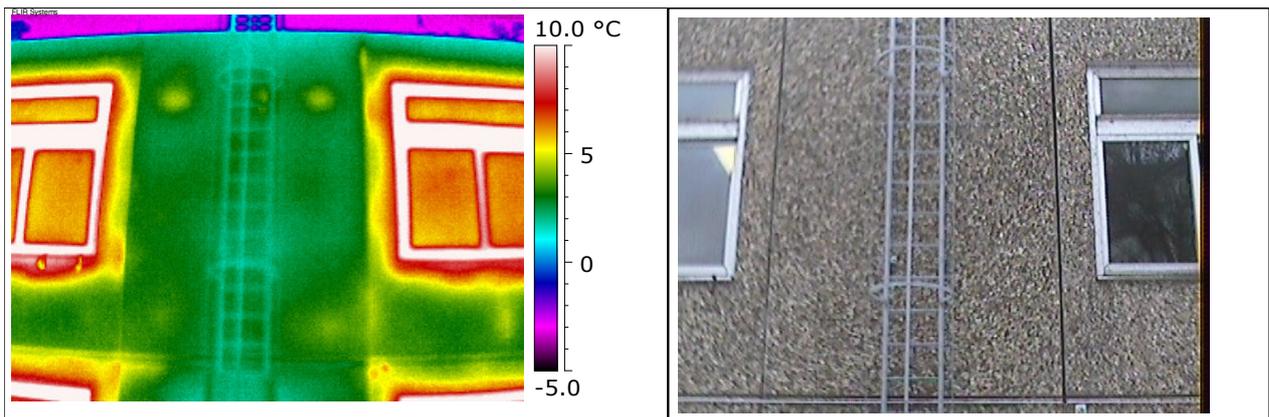
Bemerkungen: Die Positionen der Metallhalter sichtbar, Wärmebrücken in den Fassadenfugen

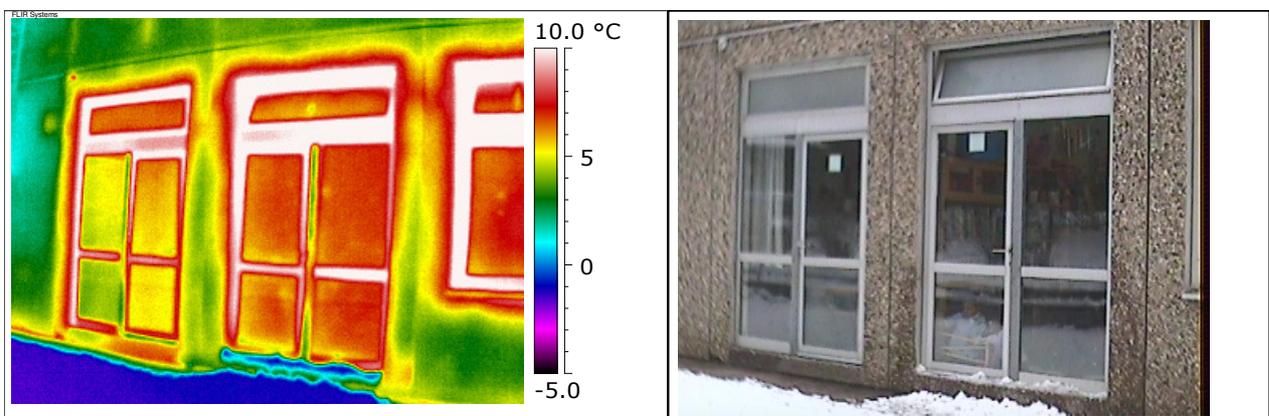
Bemerkungen: Wärmebrücken auch in Sockelbereich

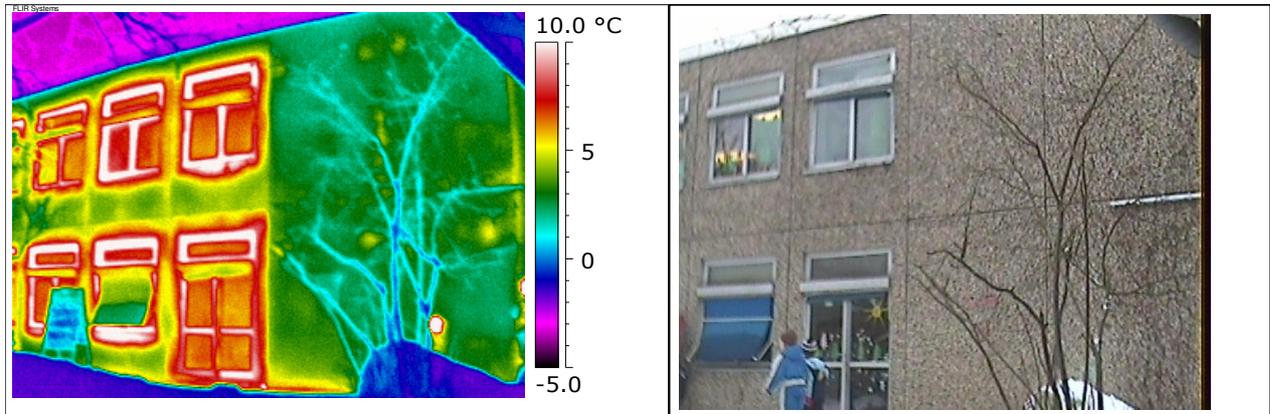
Bemerkungen: Die Positionen der Metallhalter sichtbar, Wärmebrücken in den Fassadenfugen

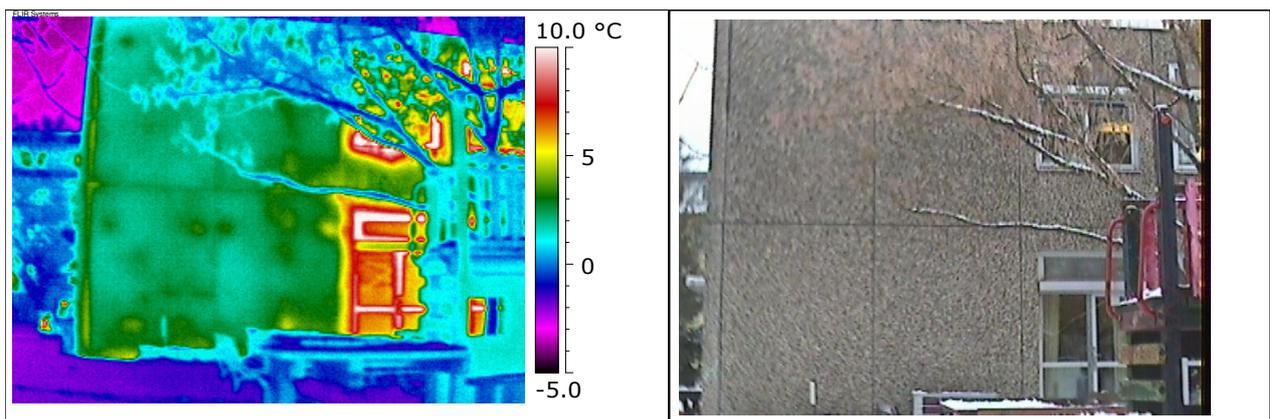
Bemerkungen: Die Positionen der Metallhalter sichtbar, Wärmebrücken in den Fassadenfugen

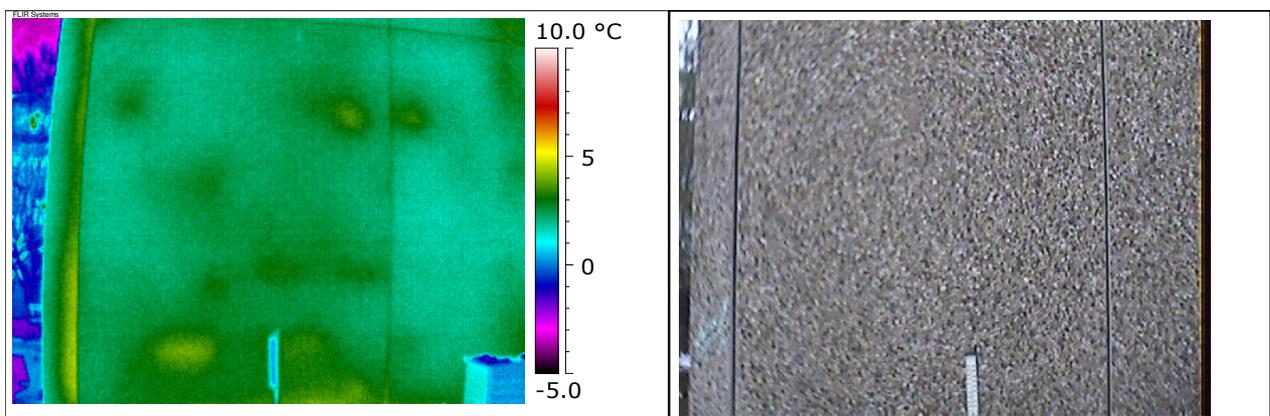
Bemerkungen: Die Positionen der Metallhalter sichtbar, Wärmebrücken in den Fassadenfugen
