**Schwachstellenanalyse der Bausubstanz
mit der
Infrarot-Thermografie
bei der**

Kindertagesstätte 132

21.01.02

Messobjekt:
Kindertagesstätte 132
Am Wiesenrain 20
60431 Frankfurt am Main

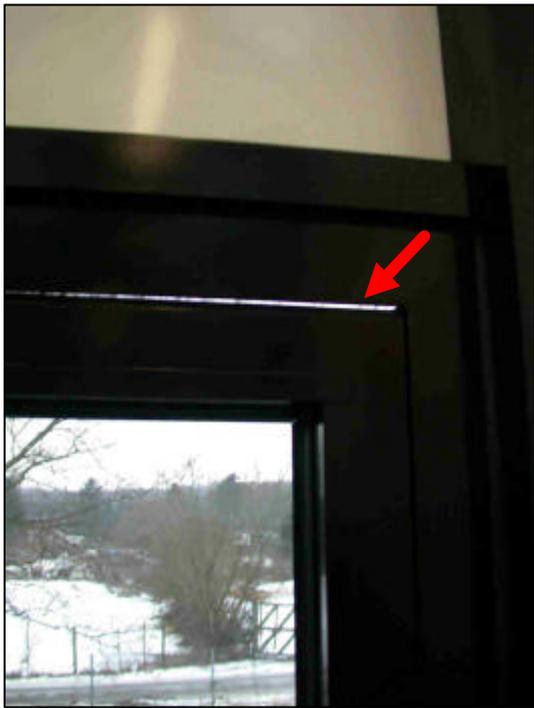
Lichtspalt über Außentür West

Außentüren und Fenster sind teilweise so undicht, dass ein Lichtspalt erkennbar ist.
Hier muss eine Dichtleiste nachgerüstet werden.

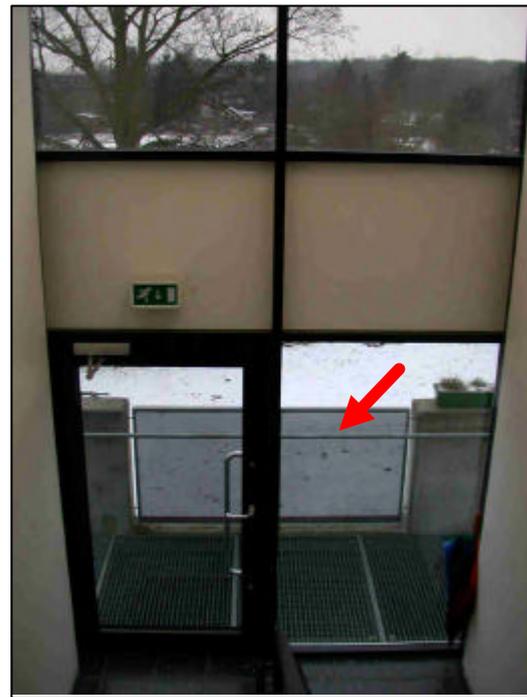
Die Glasscheiben haben z.T. statt der geplanten Wärmeschutzverglasung nur
Isolierverglasung (Flammentest). Die Rahmen haben ebenfalls eine schlechte
Wärmedämmung.

Isolierverglasung statt Wärmeschutzglas

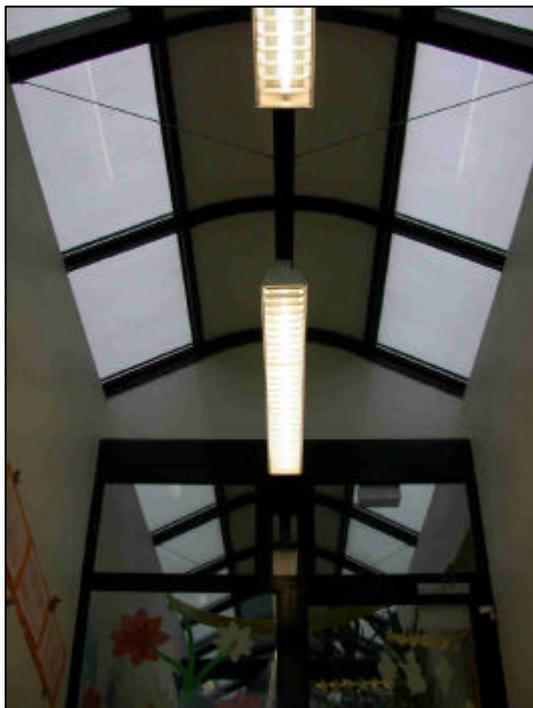
In den Fluren im OG kommt es wegen der Glaskuppeln im Sommer zu Überhitzungen
bis über 40 °C.

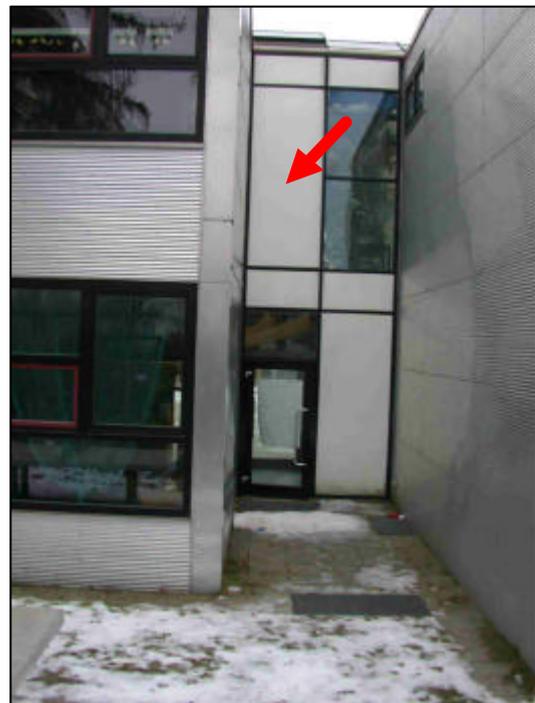
Platten im Flurbereich

Die Platten im Treppenhaus sind nur 2,5 cm dick. Hier sind nach WSchVO
Dämmplatten mit 12 cm WLG 040 oder gleichwertig einzubauen.
