# Thermografische Untersuchung

Liegenschaft: Kindertagesstätte Goldstein  
Auftrag: Hochbauamt  
Bearbeiter: 65.25.31 Herr Kahrobai  
Datum: 21.12.2010

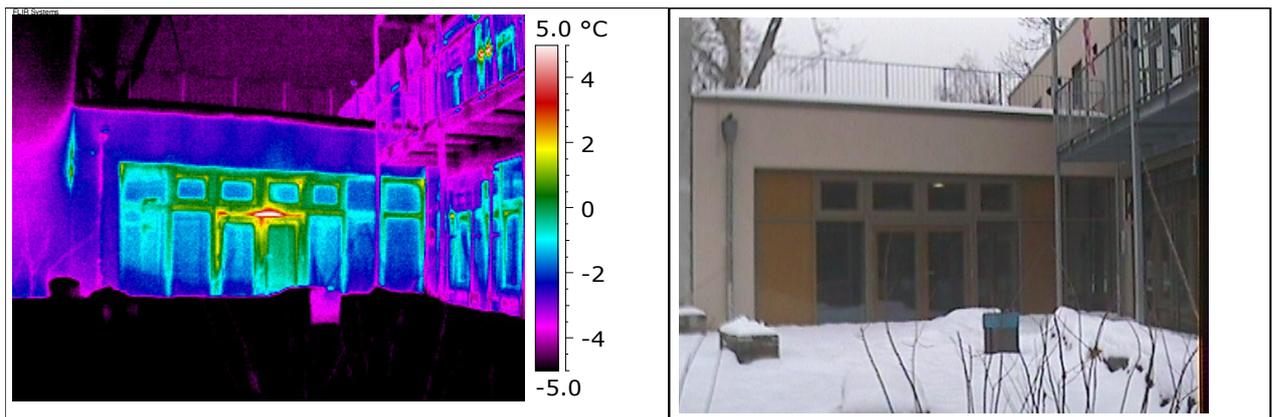
Bauteil:  
Bemerkungen: Tür und Fensterrahmen undicht

- Nachstellen der Beschläge und Überprüfen der Dichtungen.

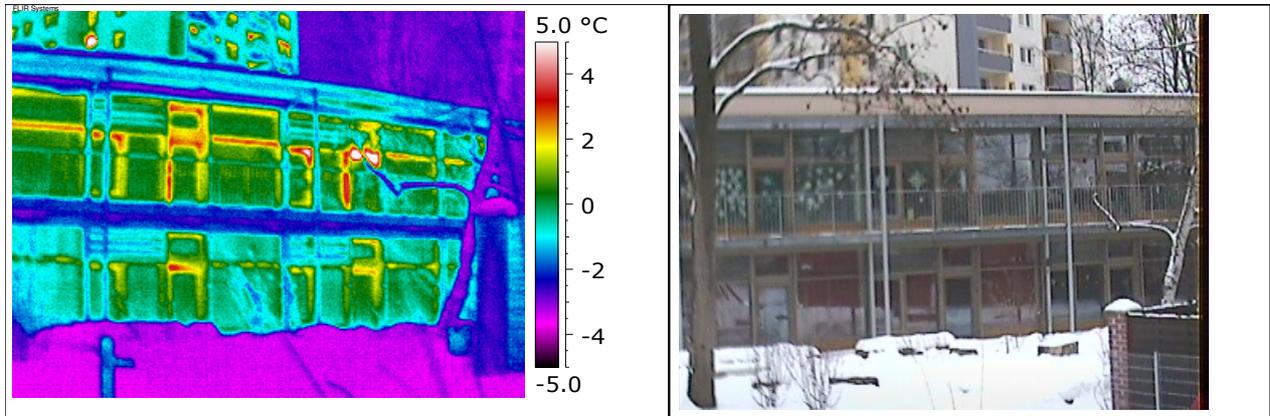
Bauteil:  
Bemerkungen: Türen und Fensterrahmen undicht

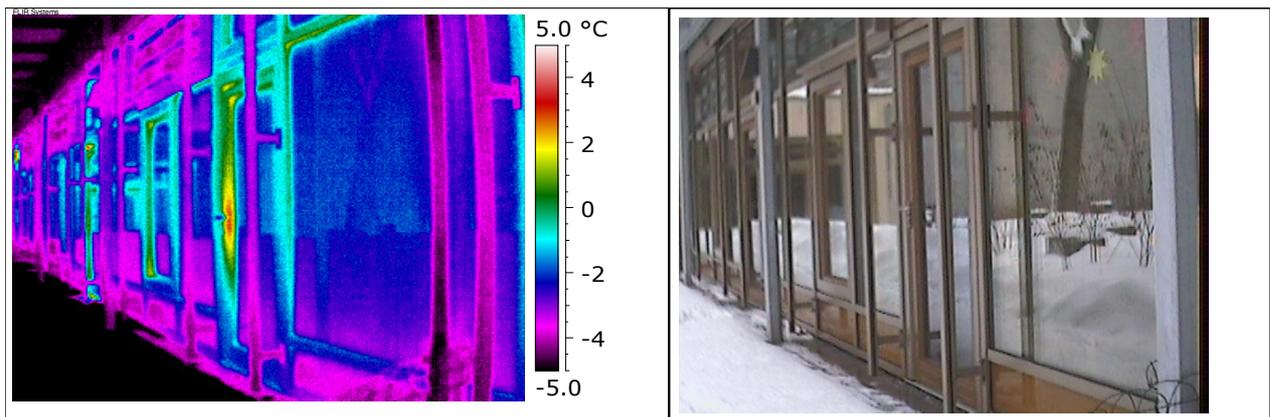
Bauteil:  
Bemerkungen: Türen undicht

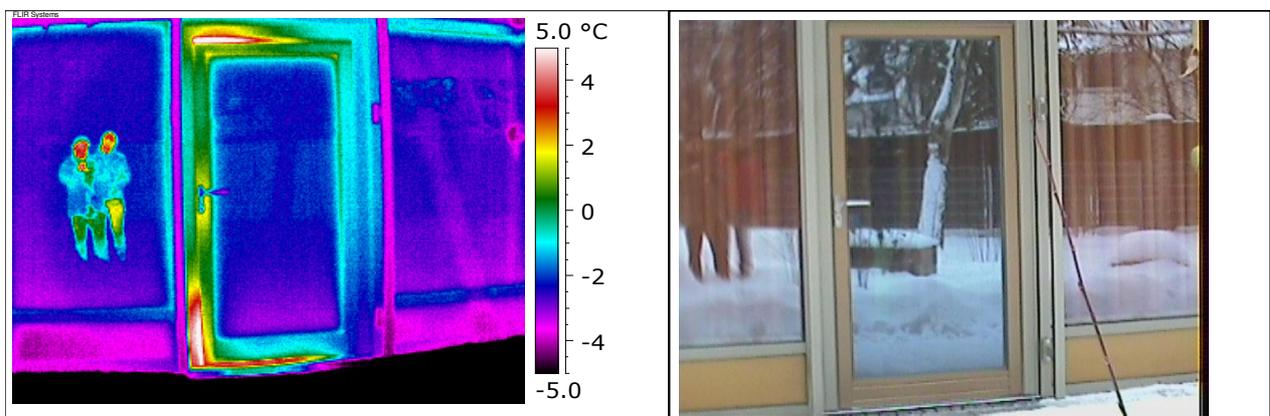
Bauteil:  
Bemerkungen: Türen und Fensterrahmen undicht

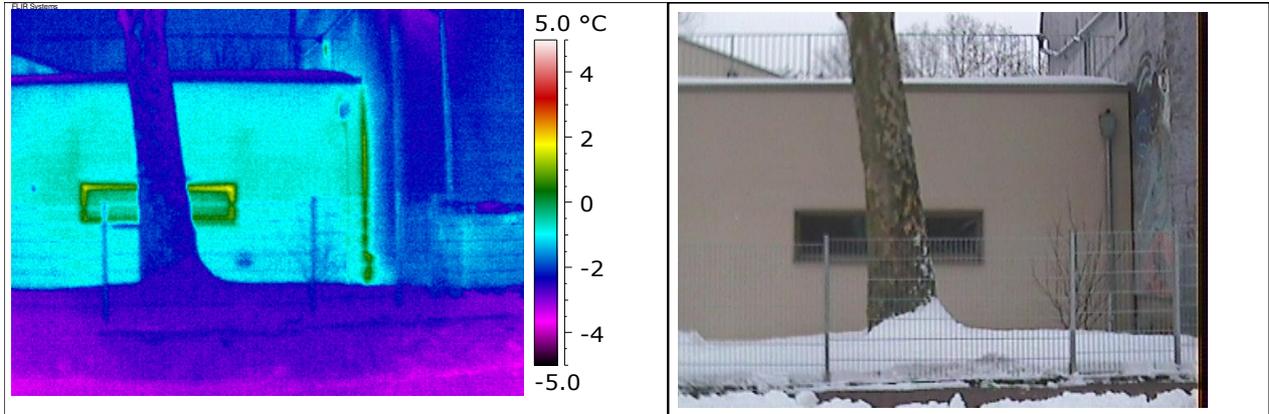
Bemerkungen: Maueranschluss an Nachbargebäude undicht

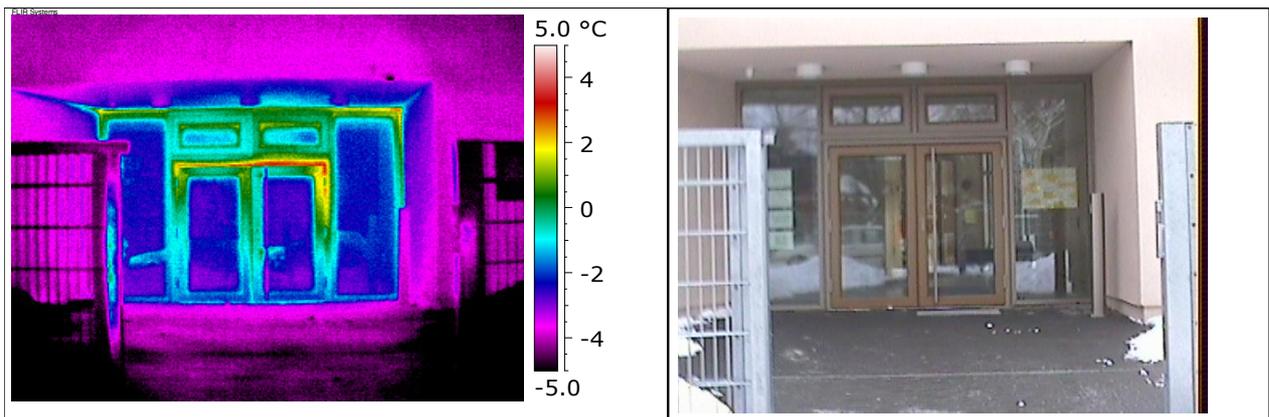
Bemerkungen: Tür und Fensterrahmen undicht
