Thermografische Untersuchung

Liegenschaft: Liebieghaus, Schaumainkai 71
Auftrag: 65.42 Hochbauamt
Bearbeiter: 65.25.2 Herr Kahrobai
Datum: 14.01.2010

Hochbauamt - Energiemanagement

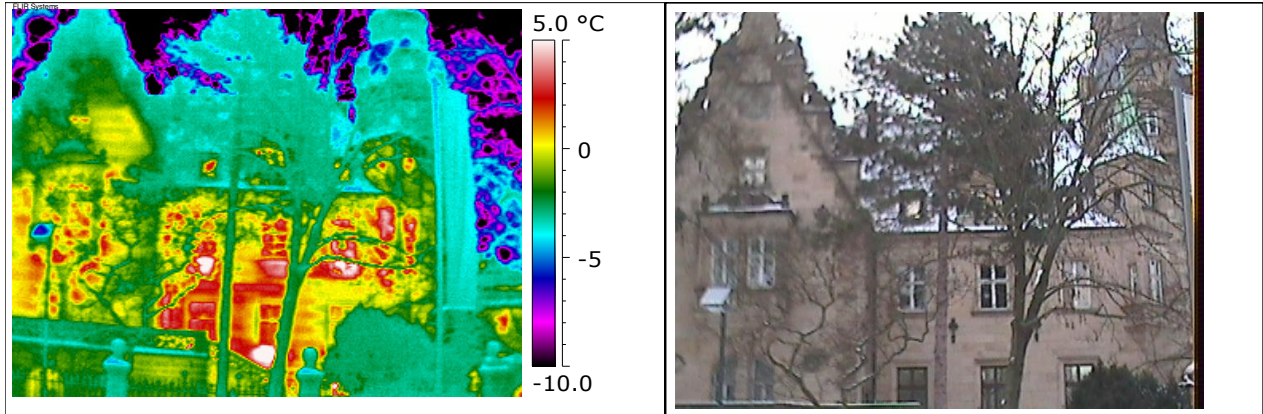
Nordfassade

Bemerkungen: ungedämmt Fassade, Heizkörpernischen sanierungsbedürftig

Weiterhin sollten wenigstens die Heizkörpernischen (evtl. die gesamte Fassade) von innen gedämmt und die gravierendsten Wärmebrücken beseitigt werden.

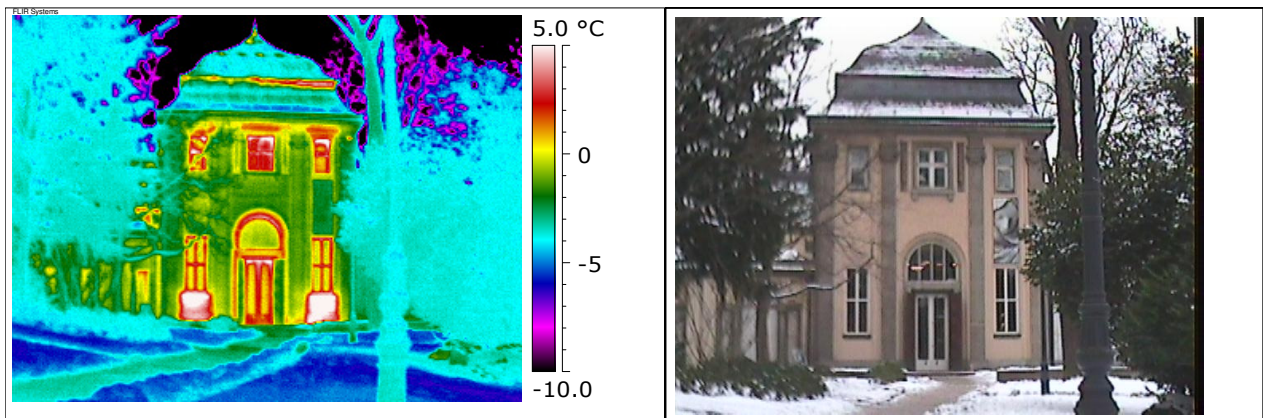
Bemerkungen: Heizkörpernischen sanierungsbedürftig, unzureichende Dämmung bei Fenster- und Türprofilen, Wärmebrücke im Dach

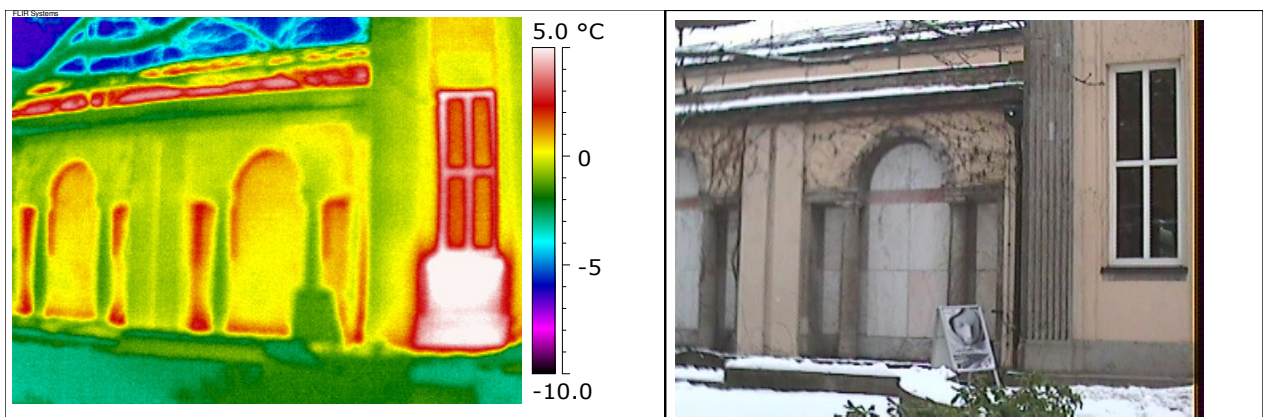
Bemerkungen: ungedämmte Fassade, Heizkörpernischen, Wärmebrücke an der Traufe

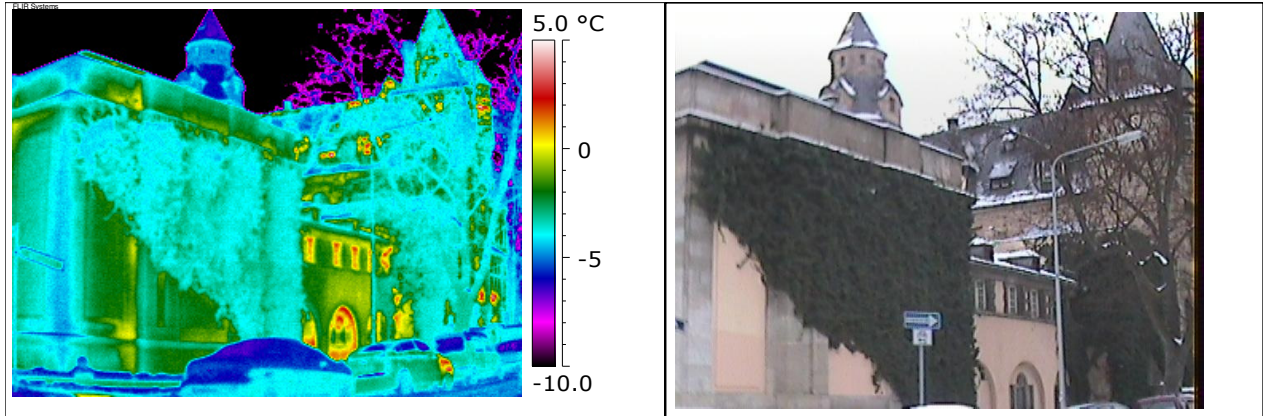
Ostfassade

Bemerkungen: Wärmeschutz unzureichend, Wärmebrücken

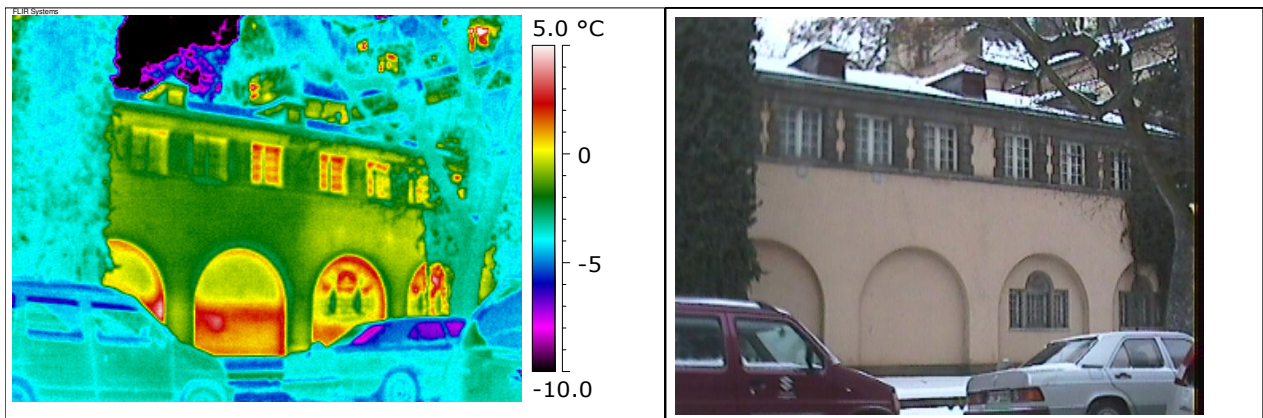
Bemerkungen: die ungedämmte Fassade hat hohe Wärmeverluste

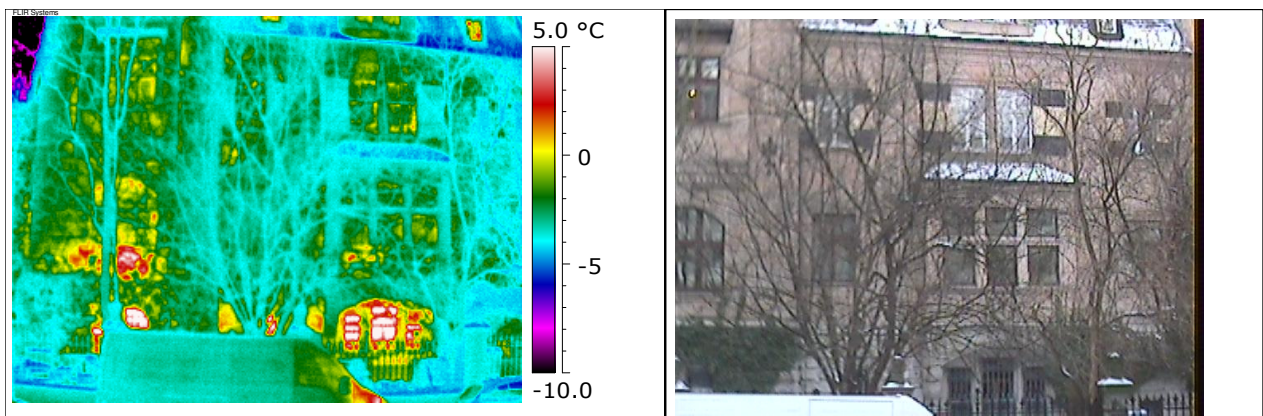
Bemerkungen: hohe Wärmeverluste über die Fenster

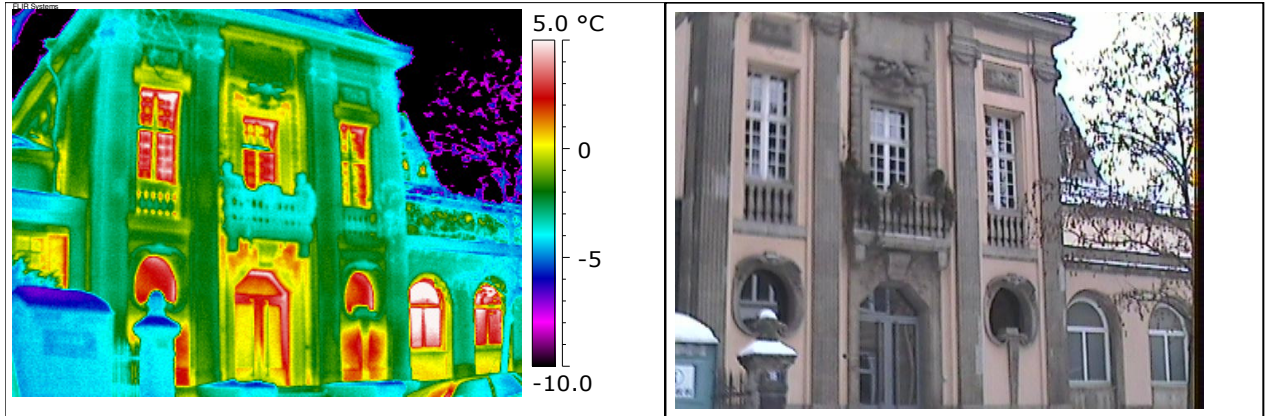
Südfassade

Bemerkungen: Wärmebrücken, hohe Wärmeverluste über die Fenster und Türen

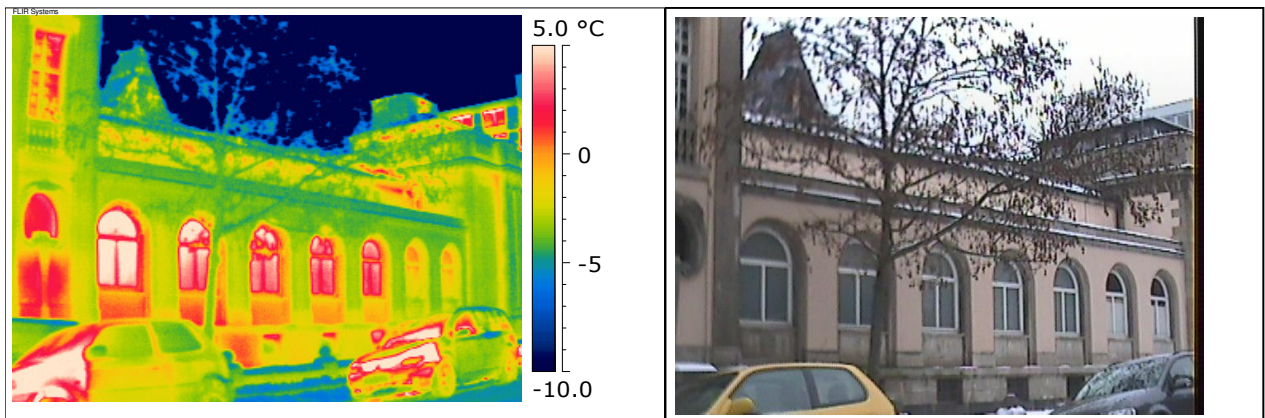
Bemerkungen: Schwachpunkte sind die Fenster und Heizkörpernischen

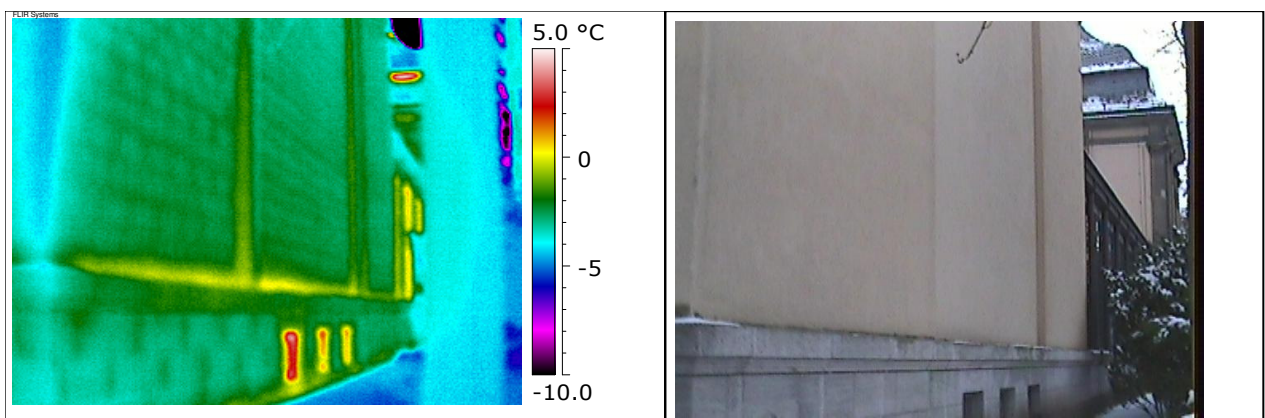
Bemerkungen: Wärmebrücken in Sockelbereich, Mörtelfugen sichtbar

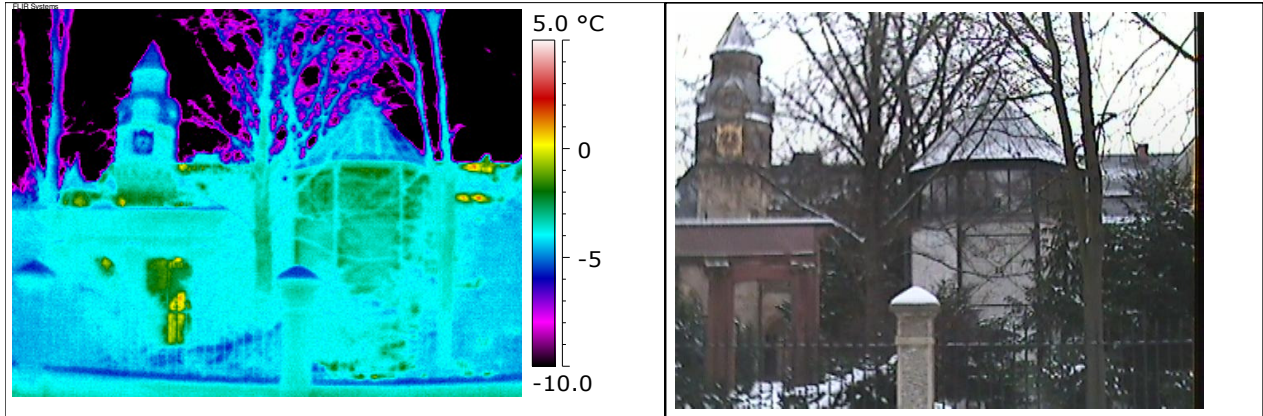
Westfassade

Bemerkungen: durch Bepflanzung schlecht erkennbar

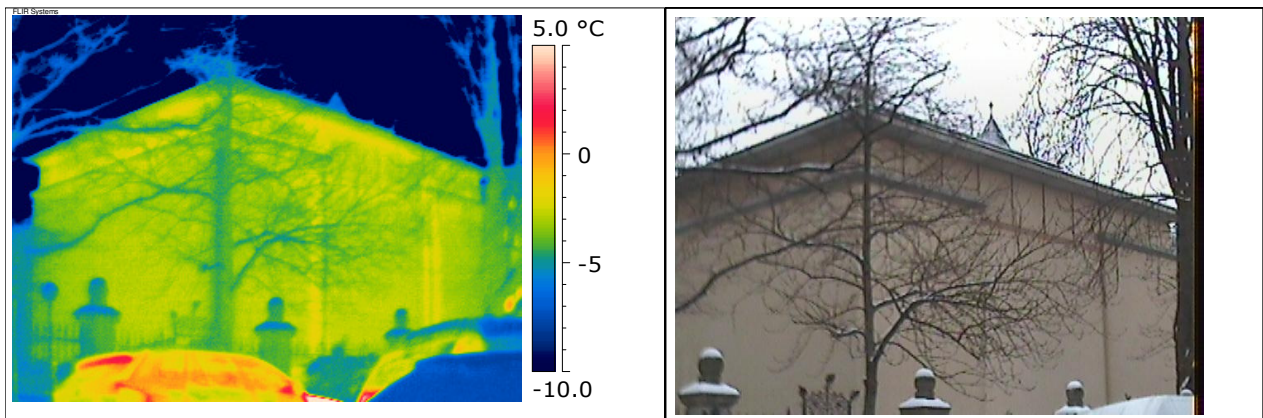
Bemerkungen: Fassade mit unzureichendem Wärmeschutz

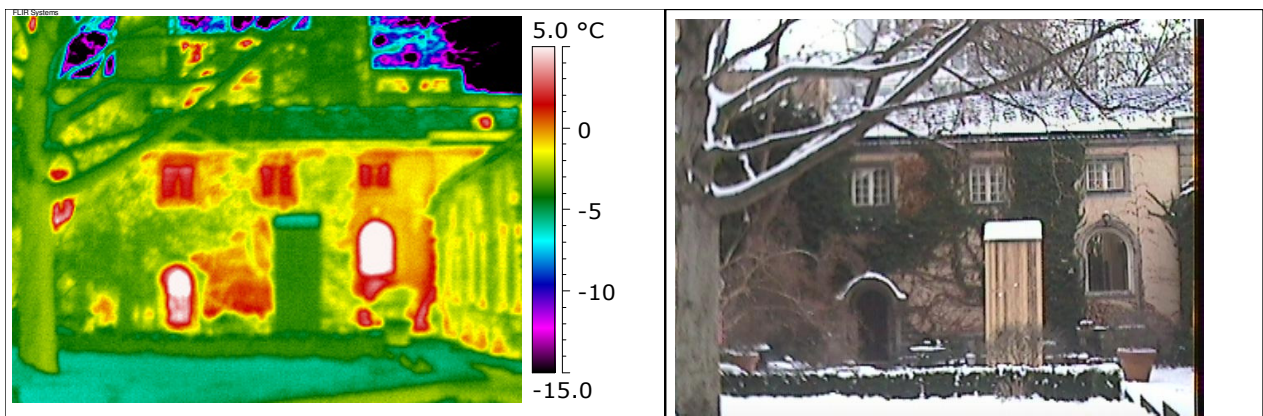
Bemerkungen: hoher Wärmeverlust über die Fenster und Türen, Fassadendämmung unzureichend

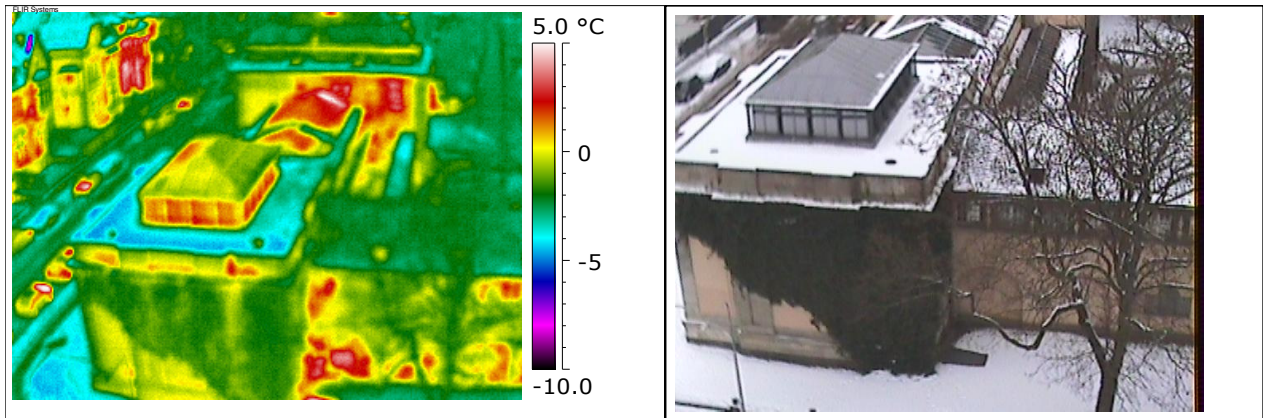
Die Profile der Glasdächer stellen starke Wärmebrücken dar. Daher ist vor allem bei höheren Raumlufffeuchten mit einem Kondensatanfall im Winter zu rechnen.

Bemerkungen: Glasprofile ungedämmt, Wärmebrücken, Fassaden ungedämmt

Bei der Gesamtanierung empfehlen wir, dass das Glasdach erneuert oder vollständig gedämmt wird (die Tageslichtfunktion wird derzeit ohnehin nicht genutzt). Die gegenwärtigen Glasdächer könnten dabei erhalten bleiben, allerdings wäre eine innenseitige Dampfsperre und eine außenseitige Hinterlüftung notwendig.

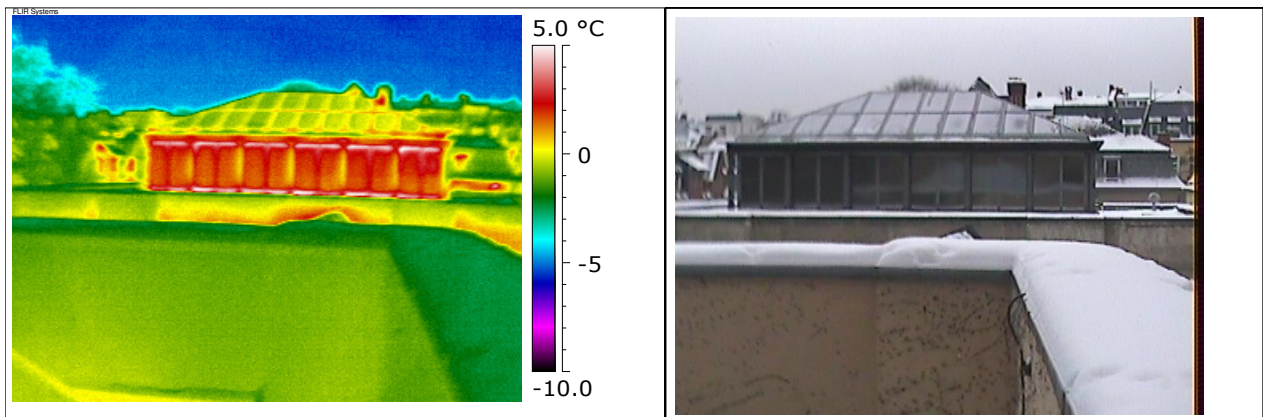
Bemerkungen: Rahmenprofile thermisch nicht getrennt, Glasprofile ungedämmt

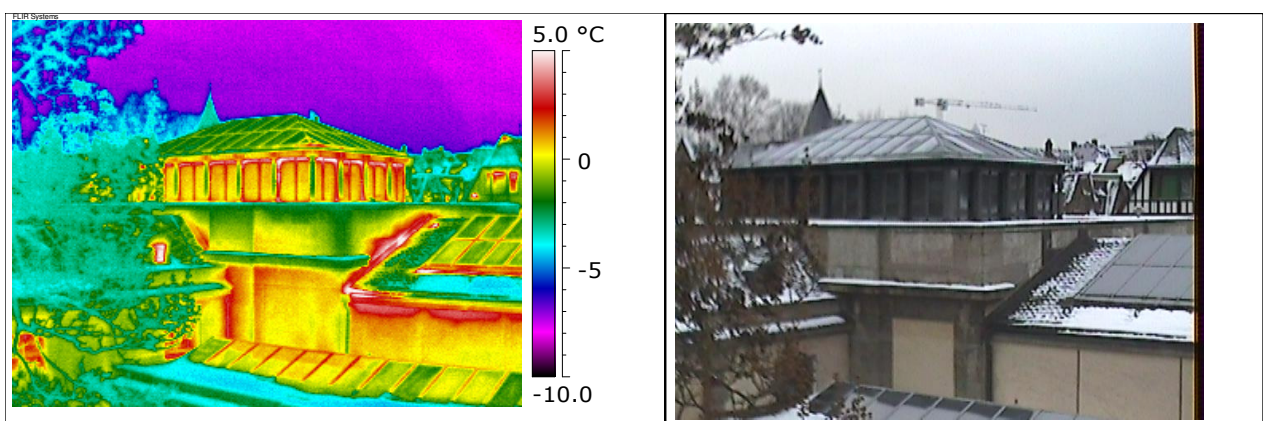
Bemerkungen: Dach- und Fassadendämmung unzureichend, Wärmebrücken

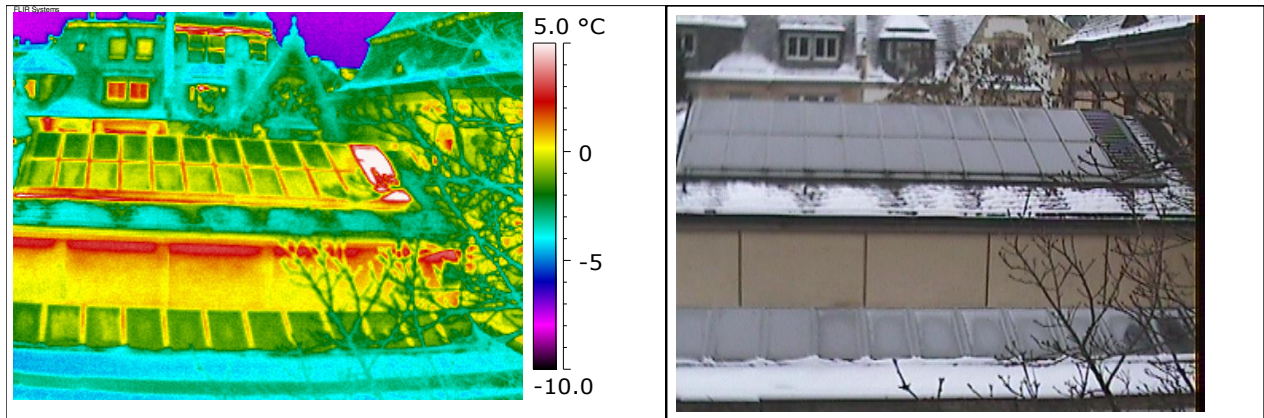
Glasdächer

Bemerkungen: Rahmenprofile thermisch nicht getrennt, Glasprofile ungedämmt, Fassade ungedämmt, Wärmebrücken.

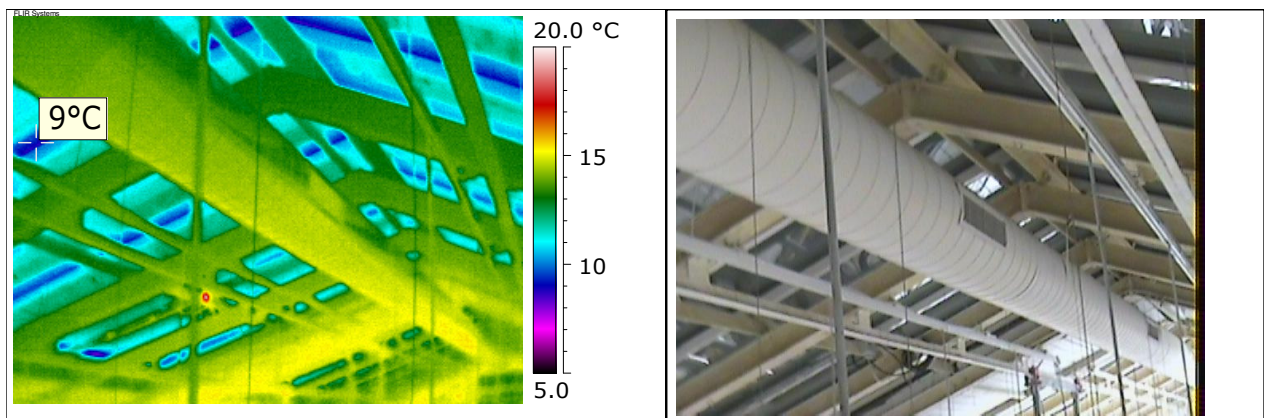
Bauteil: Innenaufnahme Glasdächer

Bemerkungen: Wärmebrücken, Kondensatanfall, Rahmenprofile thermisch nicht getrennt

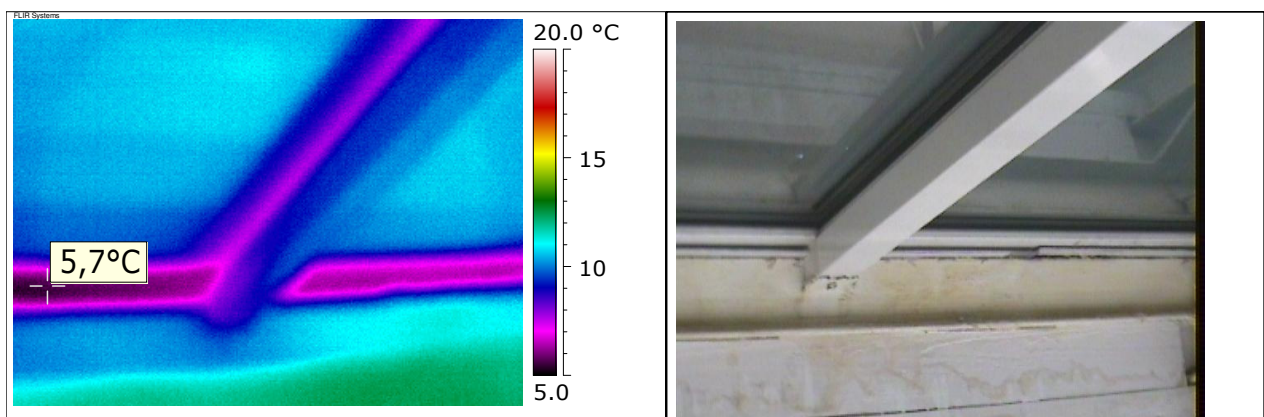
Bauteil: Innenaufnahme Glasdächer

Bemerkungen: Taupunktunterschreitung, Kondensatanfall, Wärmebrücken
