# Thermografische Untersuchung

Liegenschaft: Otto-Hahn-Schule, Dienstwohnung  
Auftrag: Stadtschulamt  
Bearbeiter: 65.25.2 Herr Kahrobai  
Datum: 29.01.2007

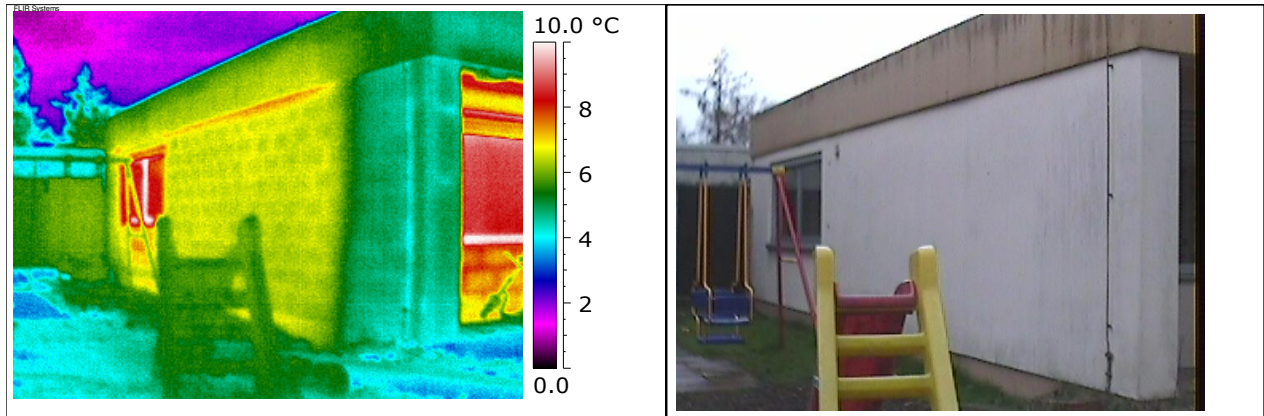
Bauteil: Nordfassade

Bemerkungen: Fensterprofile nicht gedämmt, erhebliche Wärmebrücken, Dämmung unzureichend, Mörtelfugen ersichtlich.

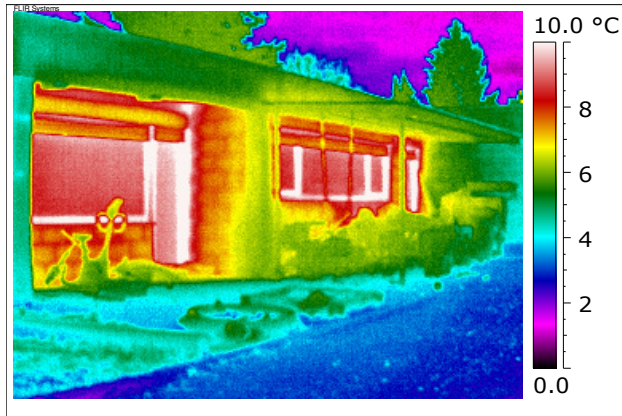
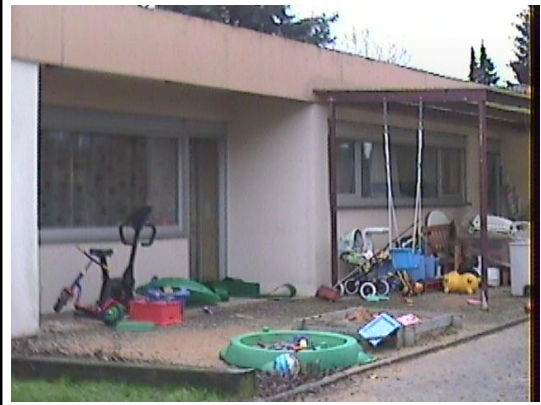
Bauteil: Ostfassade  
Bemerkungen: Erhebliche Wärmebrücken, Fassade Dämmung unzureichend, Mörtelfugen ersichtlich

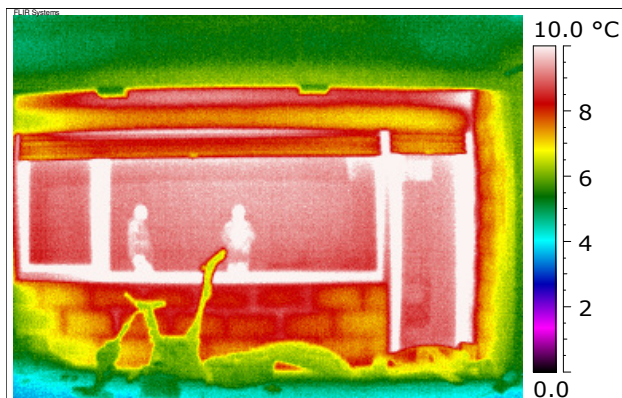
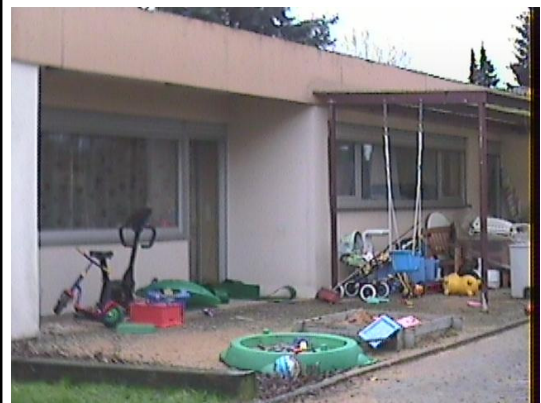
Bauteil: Ostfassade  
Bemerkungen: Fensterprofile nicht gedämmt, Fensterrollo undicht.

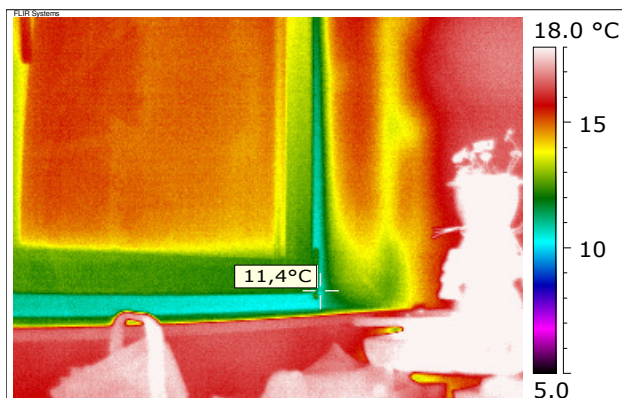
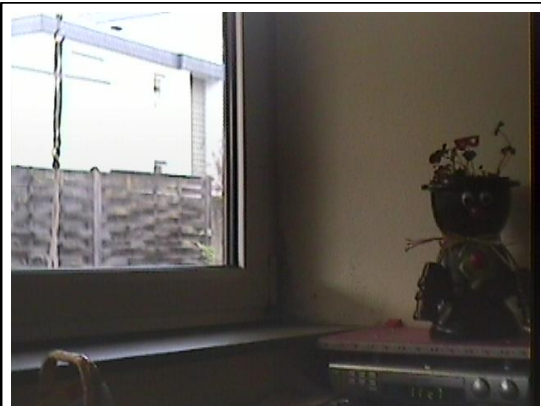
Bauteil: Ostfassade, Innenaufnahme  
Bemerkungen: Die Ecktemperatur liegt bei 11,4 °C, Wärmebrücke, Schimmelbildung.

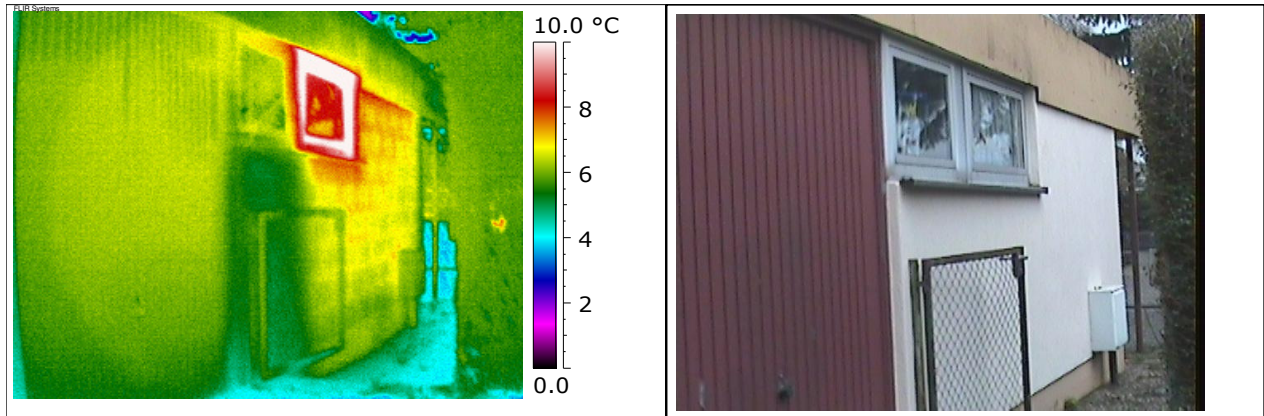
Bauteil: Südfassade  
Bemerkungen: Dämmung unzureichend, Mörtelfugen ersichtlich

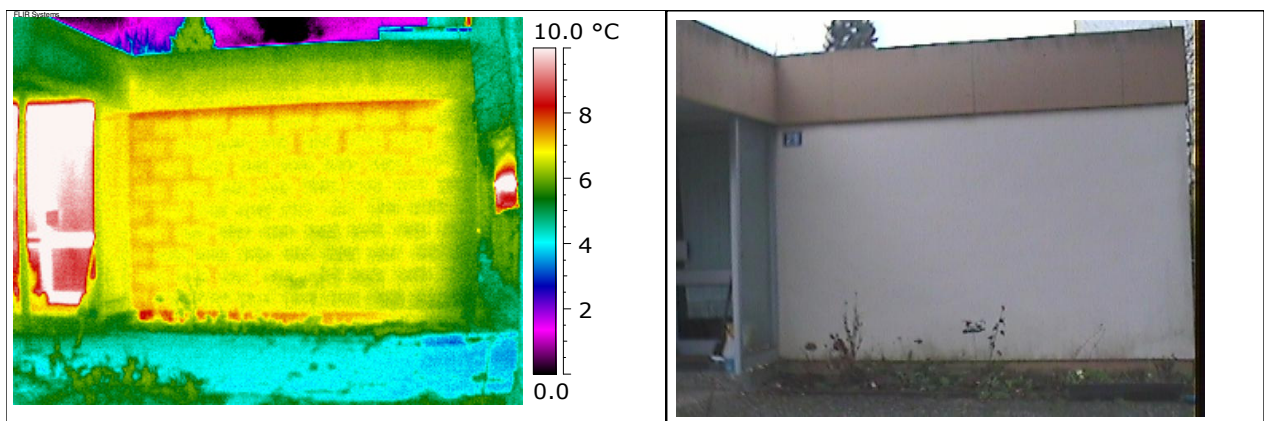
Bauteil: Südfassade  
Bemerkungen: Glastür ungünstig, Dämmung unzureichend, Mörtelfugen ersichtlich

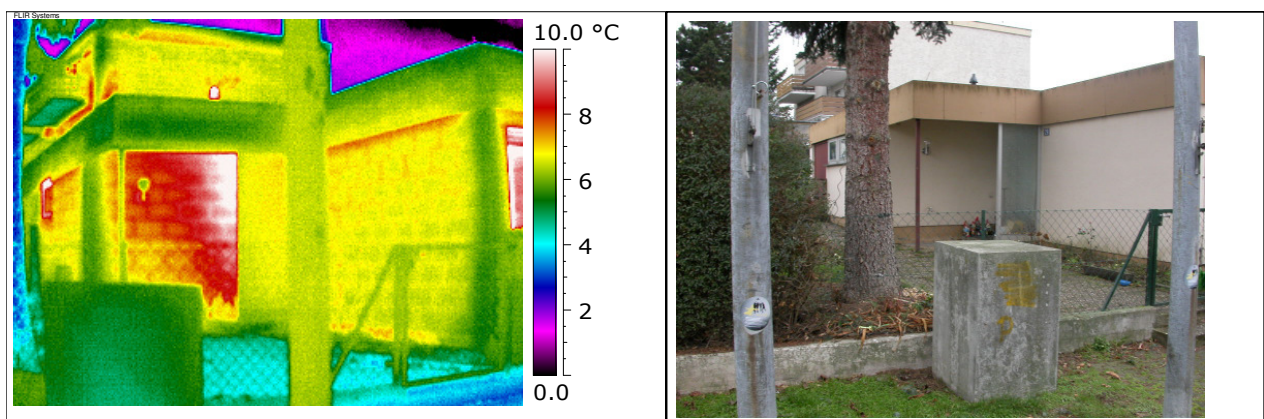
Bauteil: Südfassade  
Bemerkungen: Türprofile ungedämmt, Fassade Dämmung unzureichend, Mörtelfugen ersichtlich.

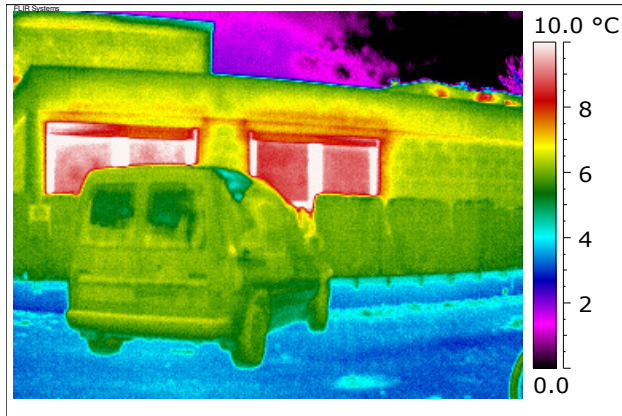
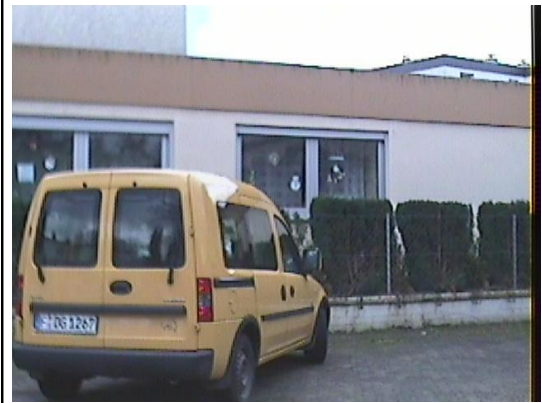
Bauteil: Westfassade

Bemerkungen: Fensterprofil ungedämmt, Dämmung unzureichend, Mörtelfugen ersichtlich

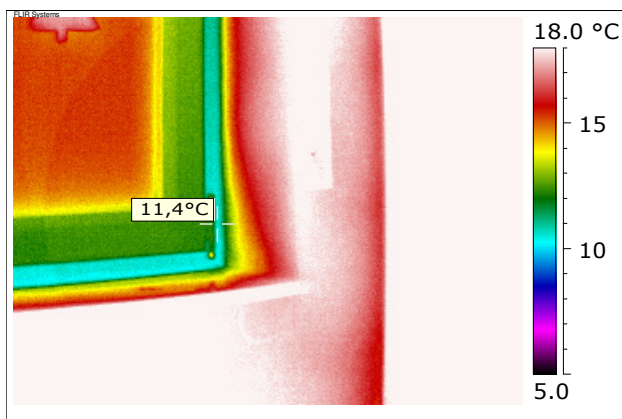
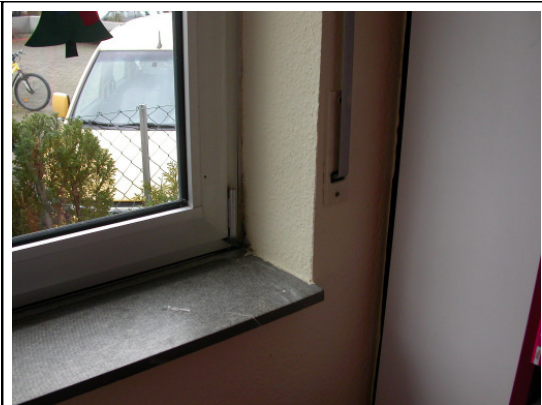
Bauteil: Innenaufnahme Westfassade.

Bemerkungen: Die Ecktemperatur liegt bei 11,4 °C, Wärmebrücke, Schimmelbildung.

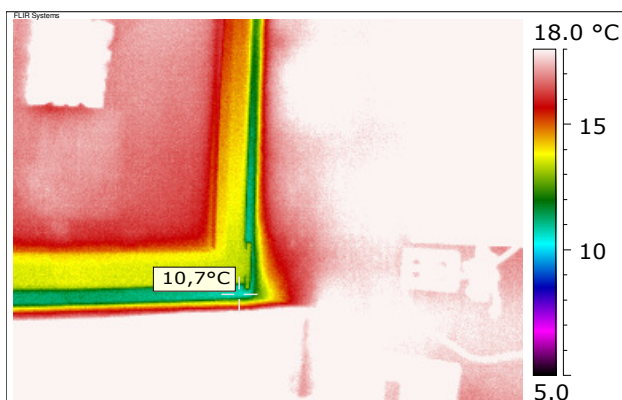
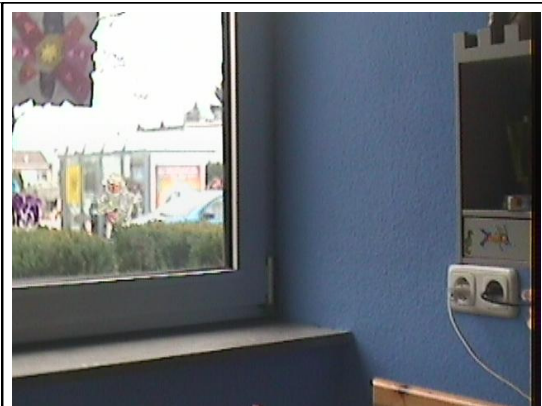
Bauteil: Innenaufnahme Westfassade

Bemerkungen: Die Ecktemperatur liegt bei 10,7 °C, Wärmebrücke, Schimmelbildung.
