Thermografische Untersuchung

Liegenschaft: Hanauer Landstrasse 54
Auftrag: Kolenbrander
Bearbeiter: Kahrobai
Datum: 28.02.2006

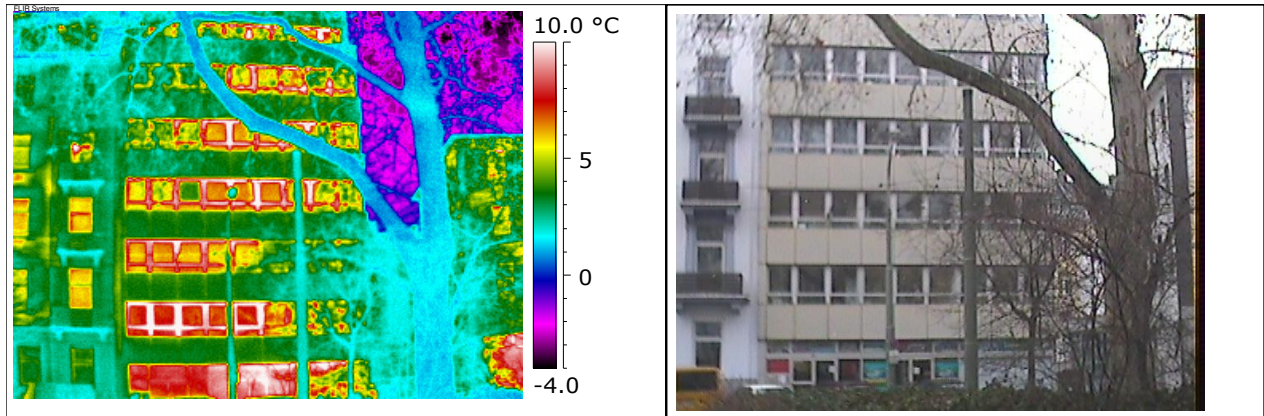
Bauteil: Nordfassade
Bemerkungen: Wärmeschutz unzureichend, Fensterprofile thermisch nicht getrennt, Wärmebrücken

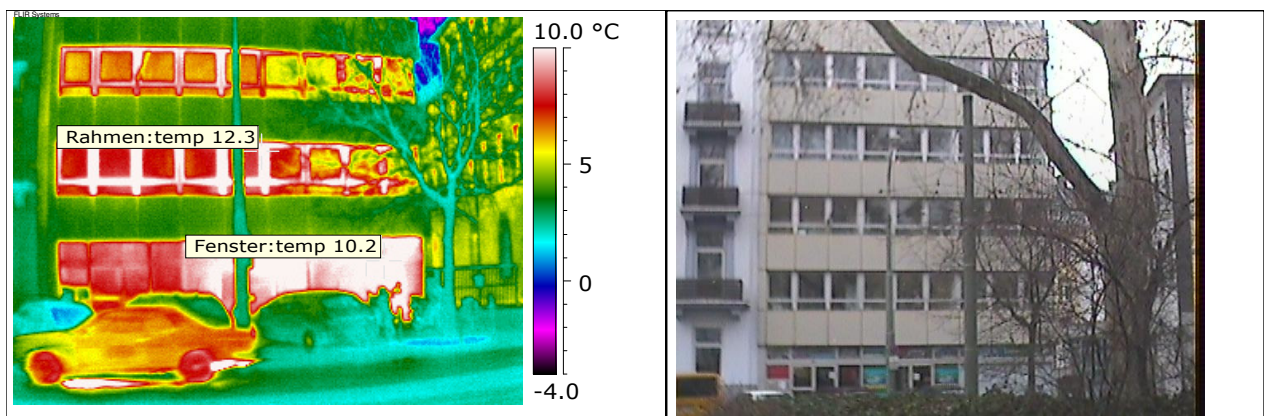
Bauteil: Nordfassade, Eingang
Bemerkungen: Fenster haben z.T. sehr hohe Wärmeverluste!

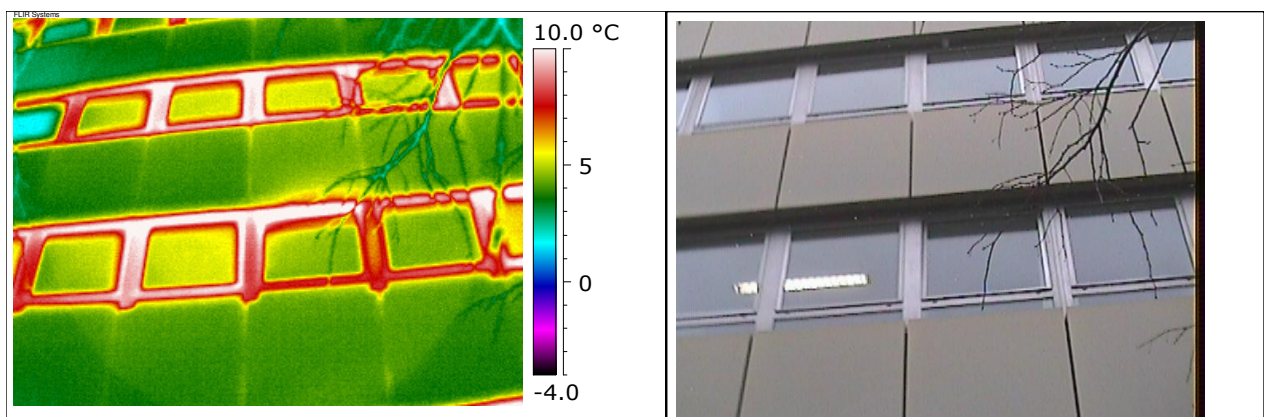
Bauteil: Nordfassade, 1.OG u. 2.OG
Bemerkungen: Fensterprofile ungünstig, Wärmebrücken in den Fassadenfugen

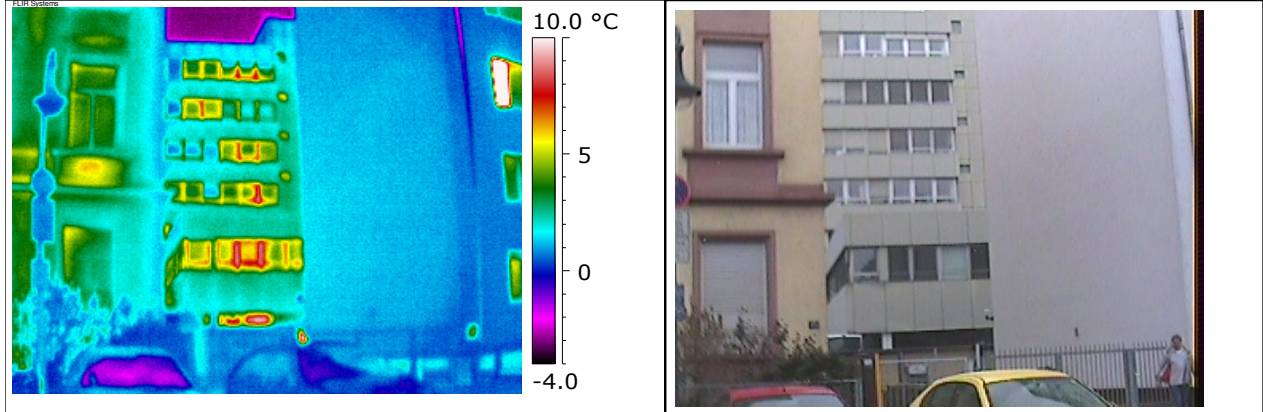
Bauteil: Südfassade
Bemerkungen: Fenster z.T. sehr schlecht, Wärmebrücken

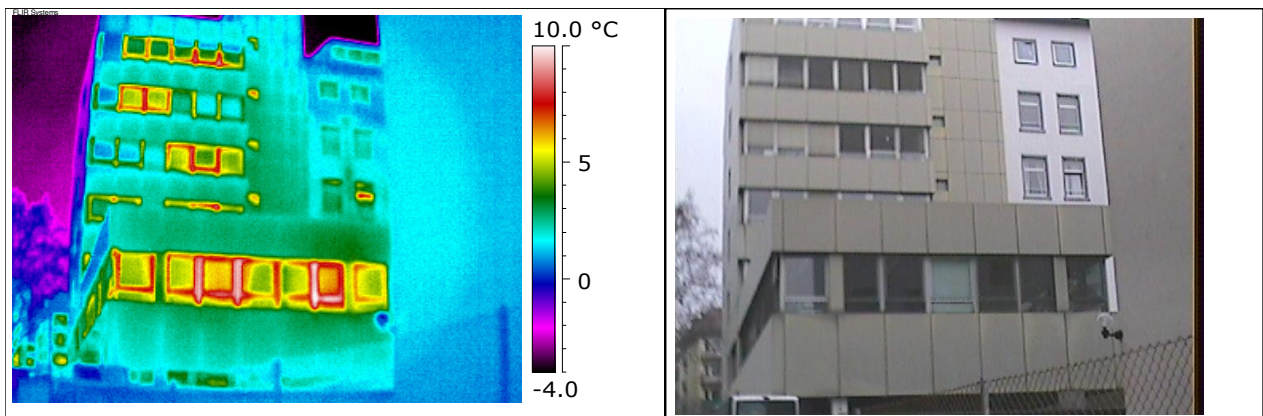
Bauteil: Südfassade
Bemerkungen: Fenster z.T. sehr schlecht

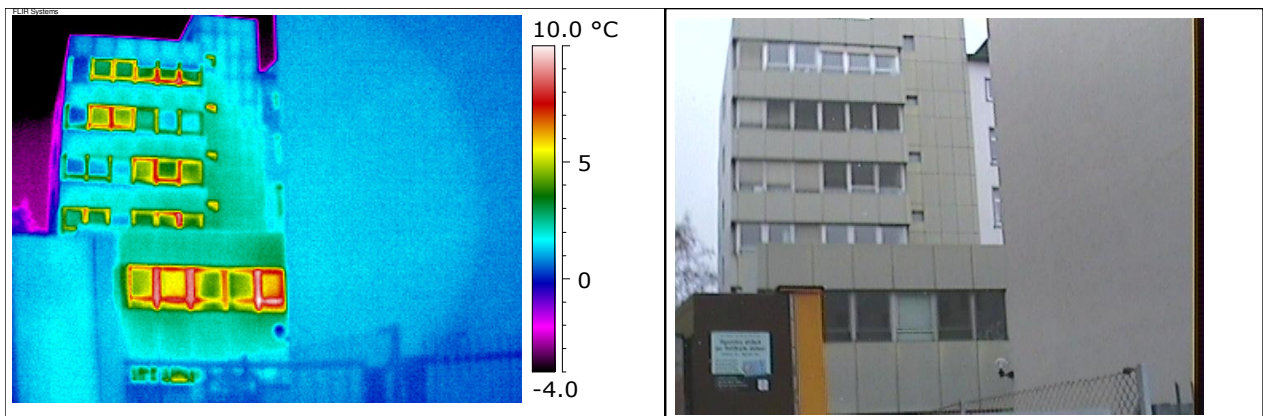
Bauteil: Südfassade
Bemerkungen: Fensterprofile ungünstig, Erhebliche Wärmebrücken

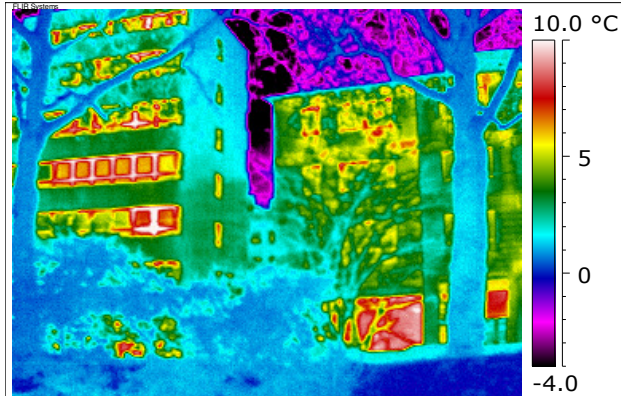
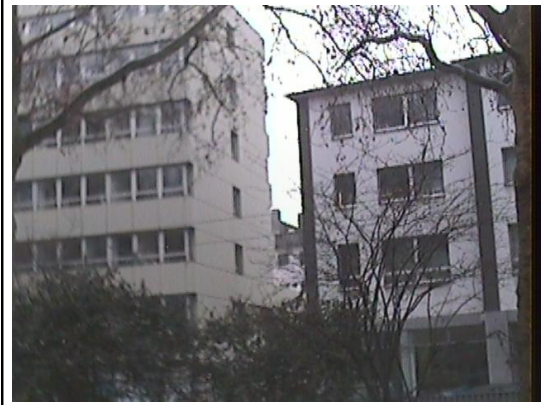
Bauteil: Westfassade/Nordfassade
Bemerkungen: Wärmeschutz unzureichend,

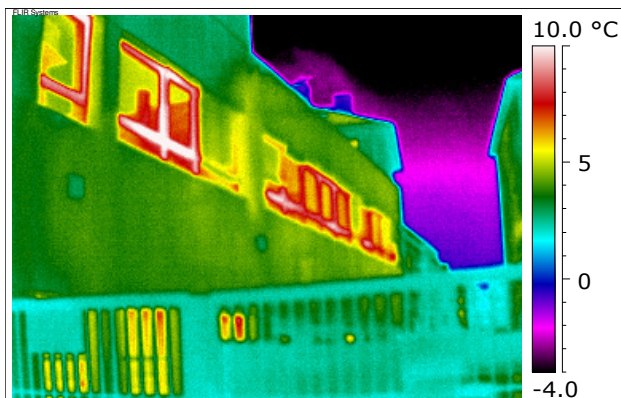
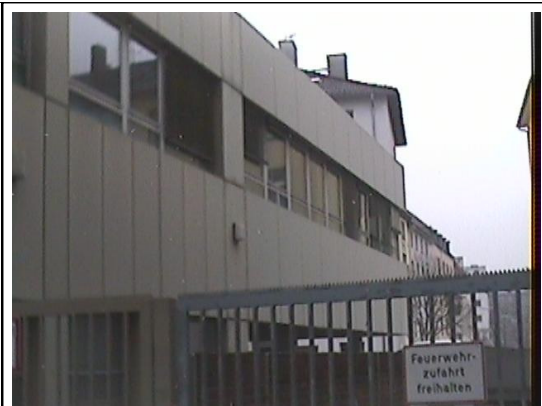
Bauteil: Westfassade, Anbau
Bemerkungen: Wärmeschutz unzureichend, Fenster sind undicht

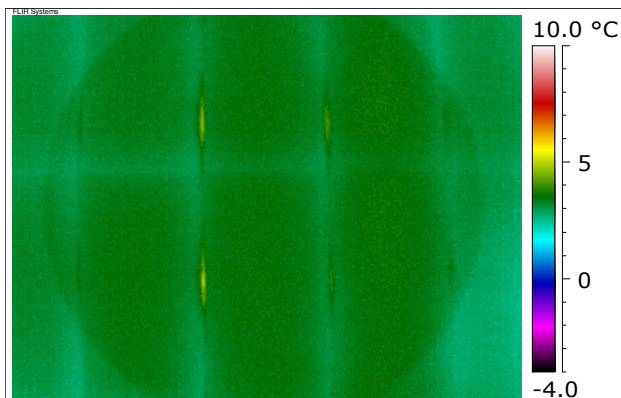
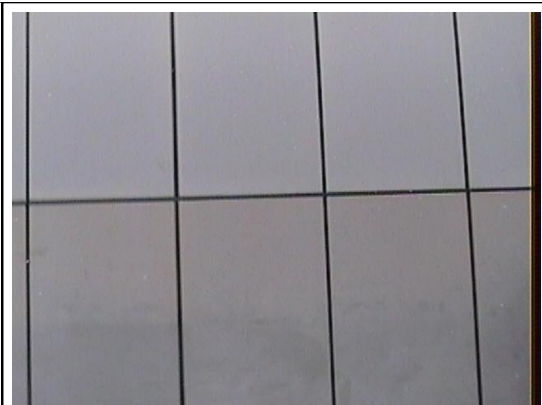
Bauteil: Teilfassade
Bemerkungen: Wärmeschutz unzureichend

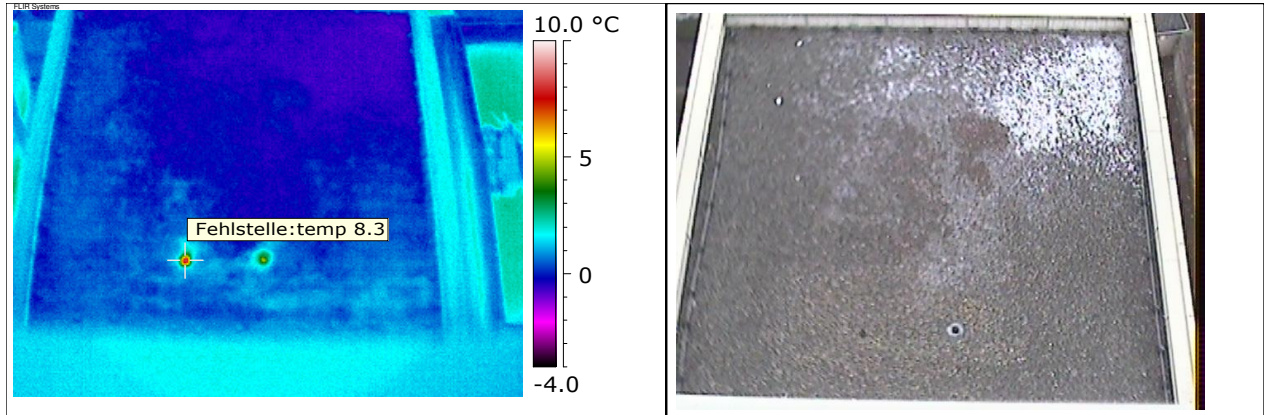
Bauteil: Anbau, Dachfläche
Bemerkungen: Wärmebrücke an der Attika, Fehlstellen in der Dämmung

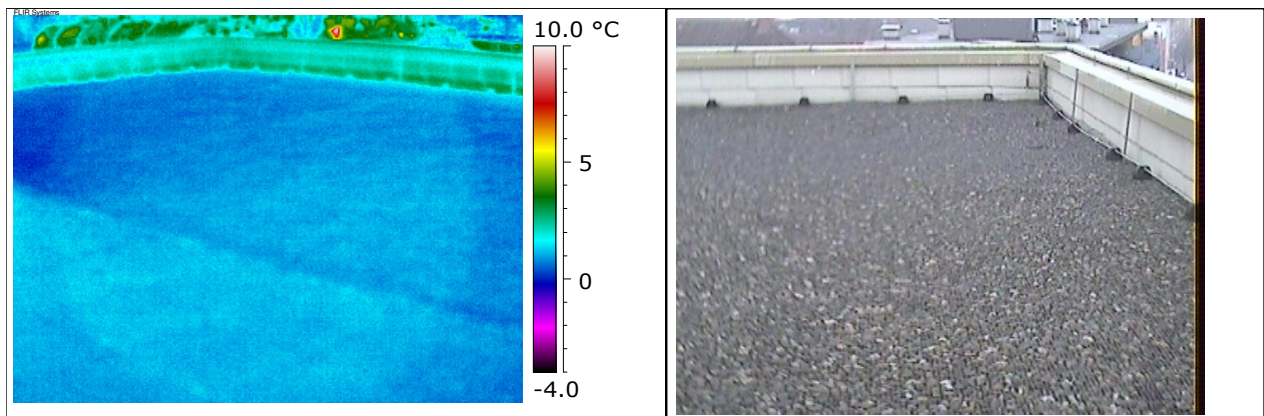
Bauteil: Dachfläche
Bemerkungen: Wärmebrücke an der Attika
