Thermografische Untersuchung

Liegenschaft: Sportanlage Eschersheimer Landstraße 328
Auftrag: 65.32.9 Heucken
Bearbeiter: 65.25.2 Kahrobai
Datum: 17.02.2006

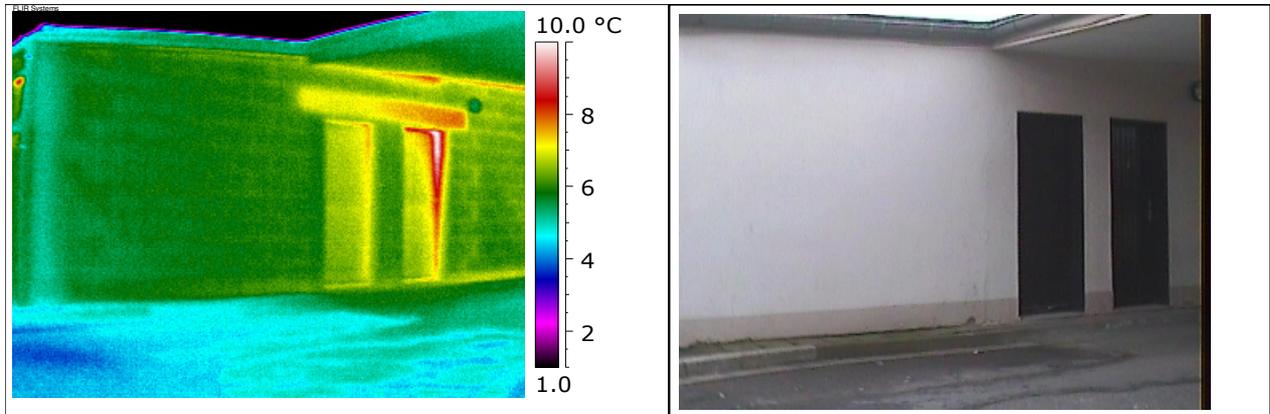
Bauteil: Nordfassade, Aus / Einfahrt
Bemerkungen: Wärmeschutz unzureichend, Türen sind undicht, Wärmebrücken

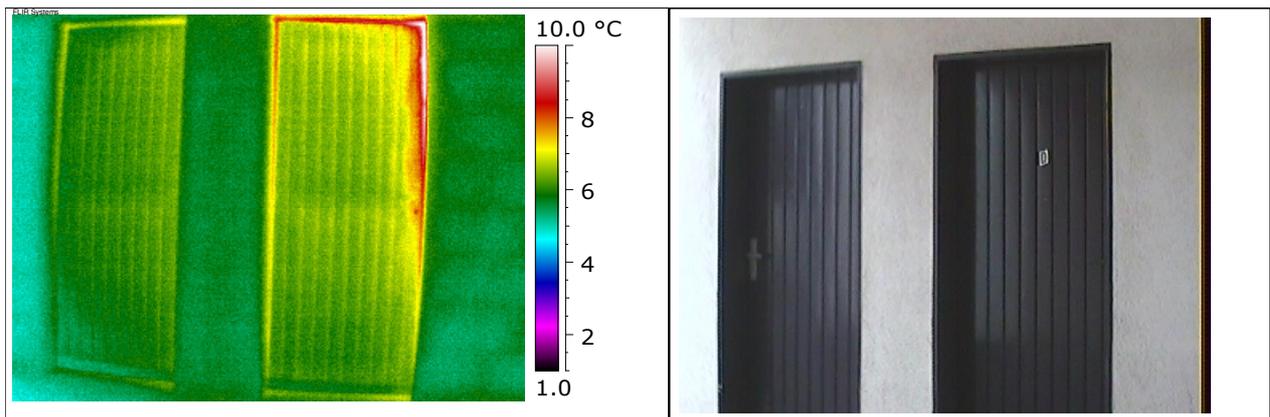
Bauteil: Nordfassad
Bemerkungen: Die Türen sind nicht dicht

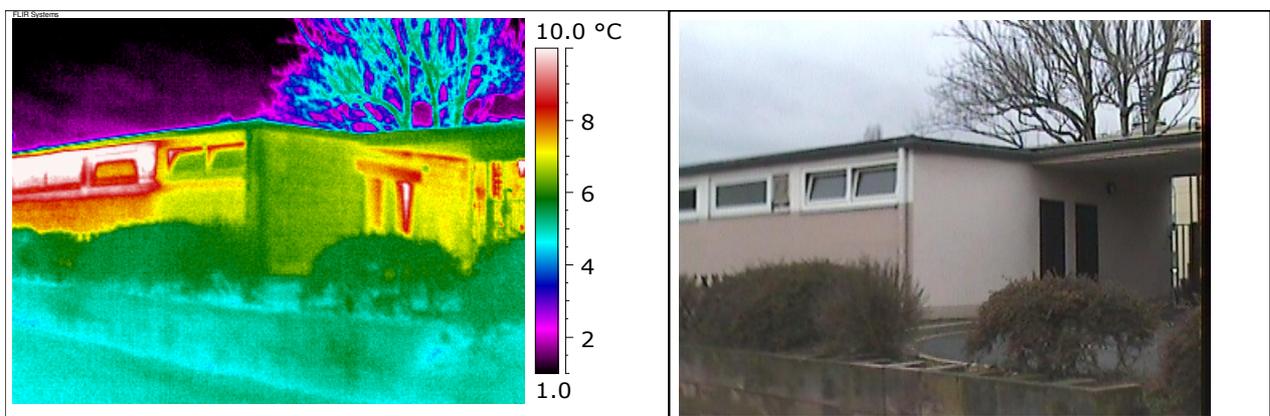
Bauteil: Nord / Ostfassade
Bemerkungen: Wärmeschutz unzureichend, Fenster/ Türenundichtigkeiten

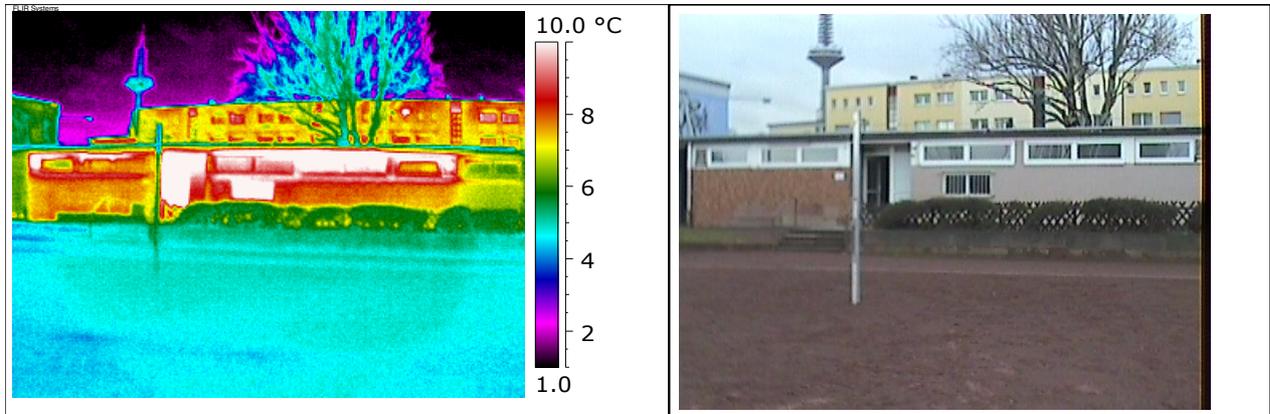
Bauteil: Ostfassade
Bemerkungen: Wärmeschutz unzureichend, Glastür ungünstig und offen, Fenster sind undicht

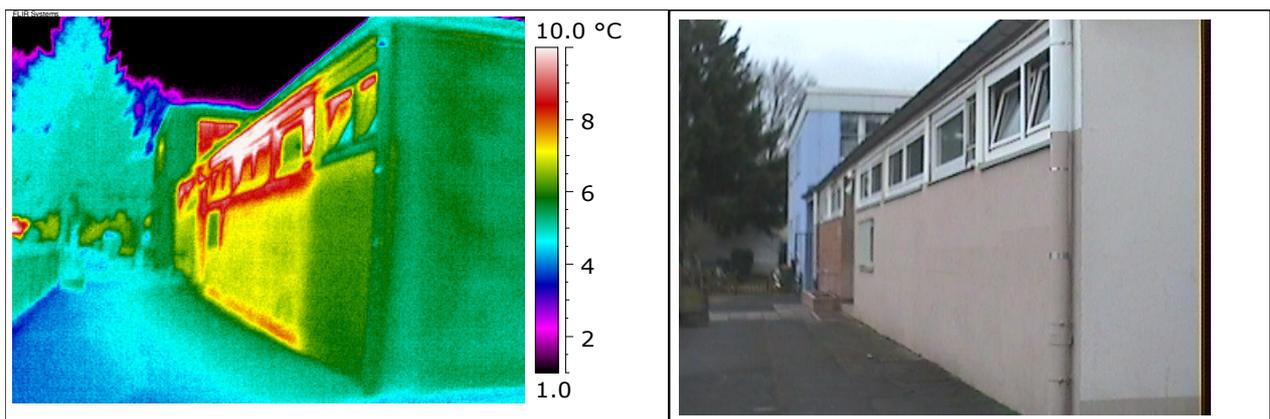
Bauteil: Ostfassade
Bemerkungen: Fenster sind undicht, erhebliche Wärmebrücken

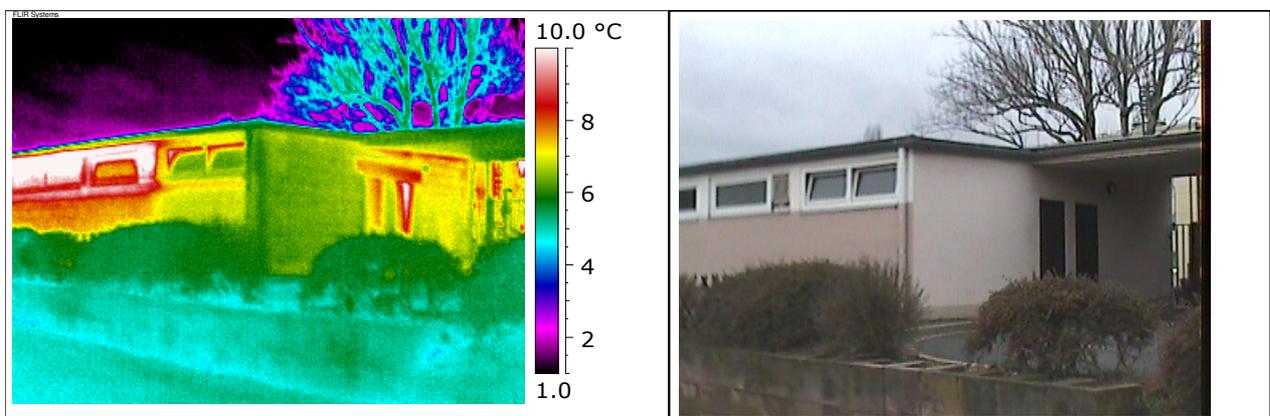
Bauteil: Nord/Ostfassade
Bemerkungen: Wärmeschutz unzureichend, erhebliche Wärmebrücken

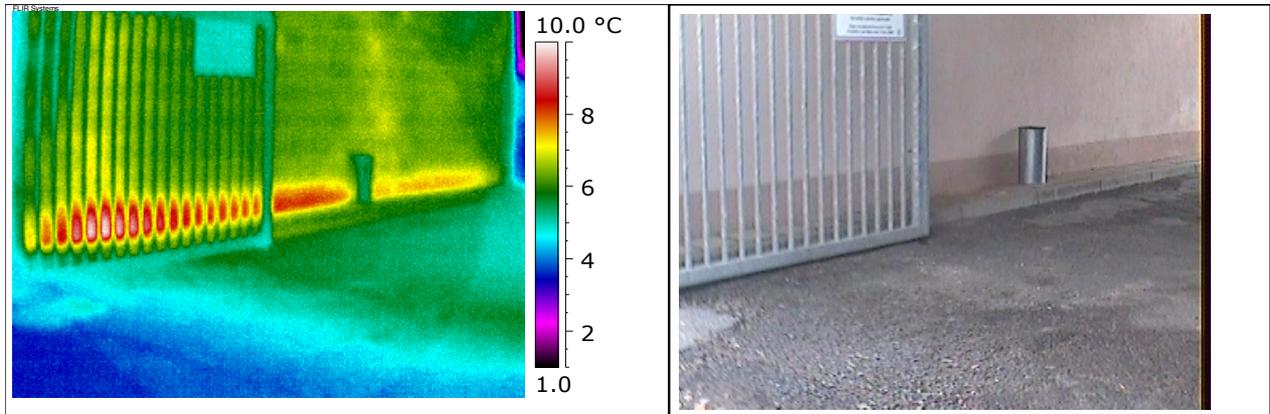
Bauteil: Südfassade, Ein/Ausfahrt
Bemerkungen: Sockelbereich sehr warm, erhebliche Wärmebrücken

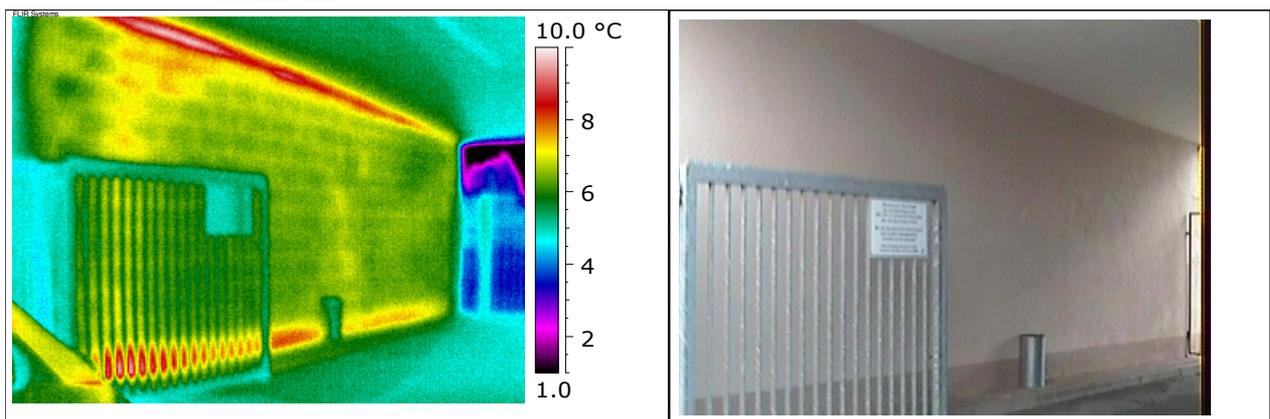
Bauteil: Südfassade, Ein/Ausfahrt
Bemerkungen: erhebliche Wärmebrücken

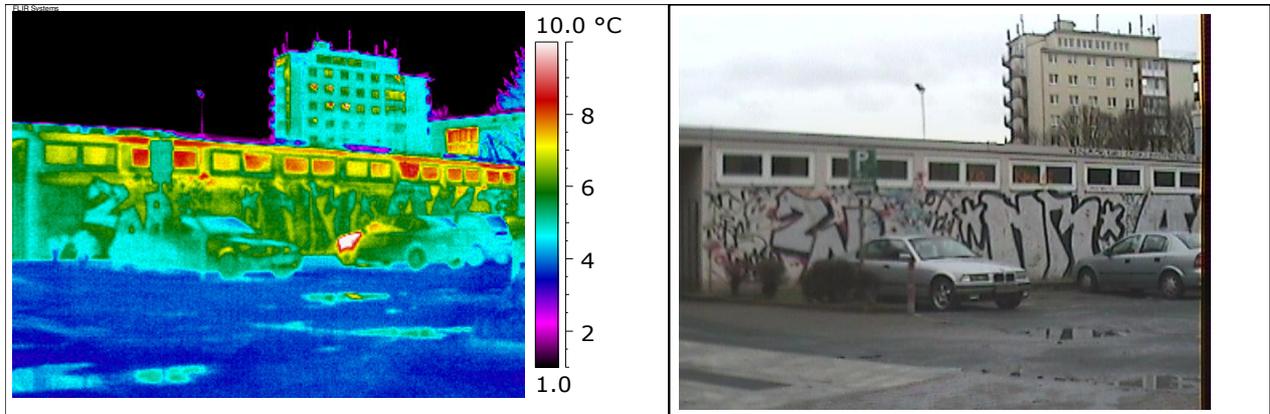
Bauteil: Westfassade
Bemerkungen: Wärmeschutz unzureichend, Fenster sind undicht, Wärmebrücken

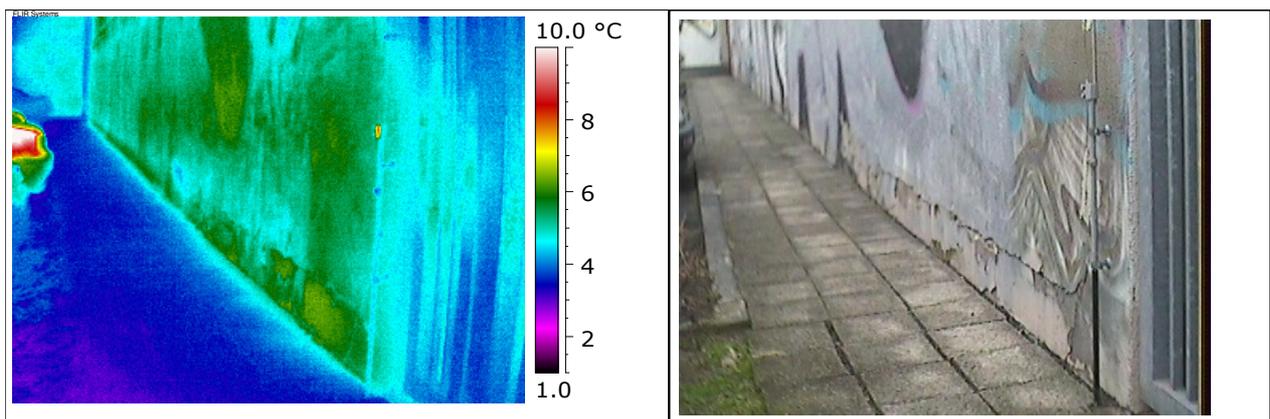
Bauteil: Westfassade
Bemerkungen: Wärmeschutz unzureichend, Wärmebrücken

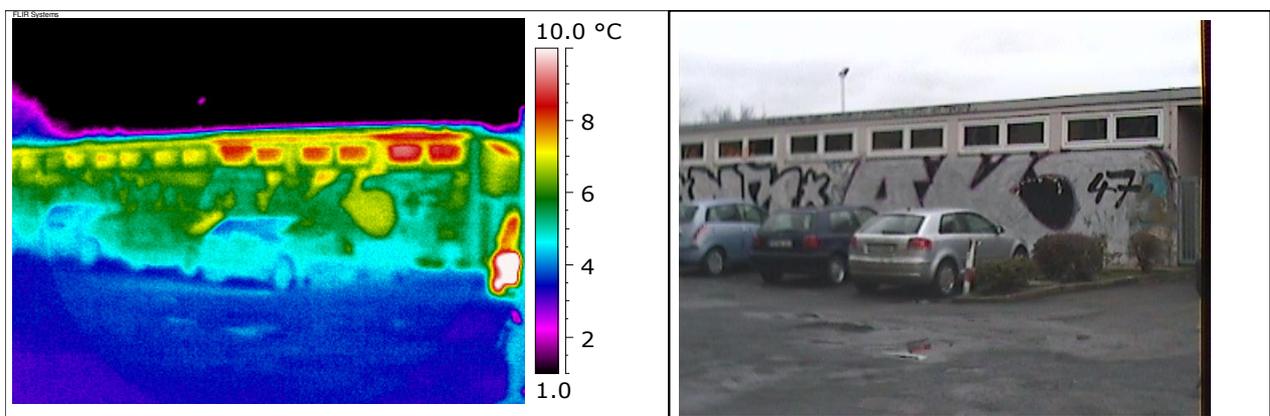
Bauteil: Westfassade
Bemerkungen: Wärmeschutz unzureichend, Fenster sind undicht, Wärmebrücken
