# Thermografische Untersuchung

Liegenschaft : Sportanlage Höchst, Am Stadtpark1

Datum: 27.01.2009

Hochbauamt - Energiemanagement

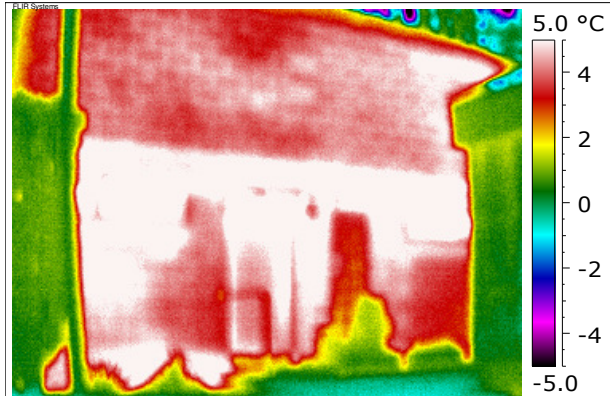
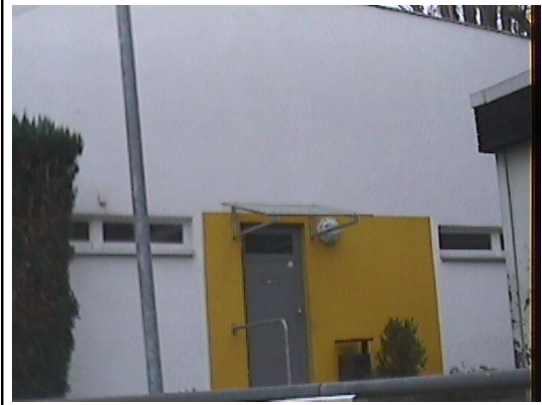
Bemerkungen: Undichte Fenster, Fenster u. Türen ungedämmt, Mauerwerk sichtbar

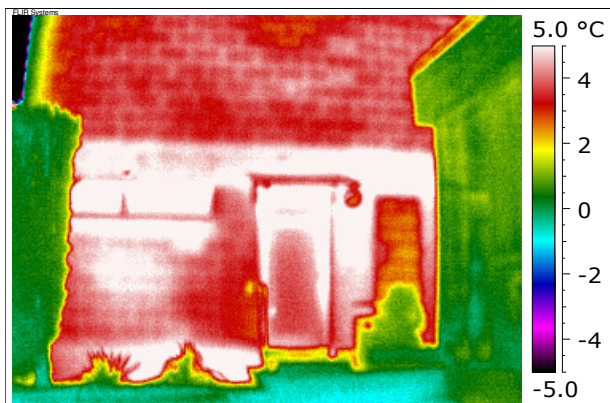
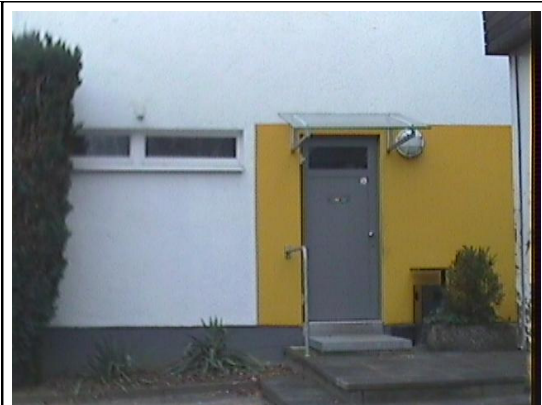
Bemerkungen: Mauerwerk sichtbar, Wärmeschutz unzureichend

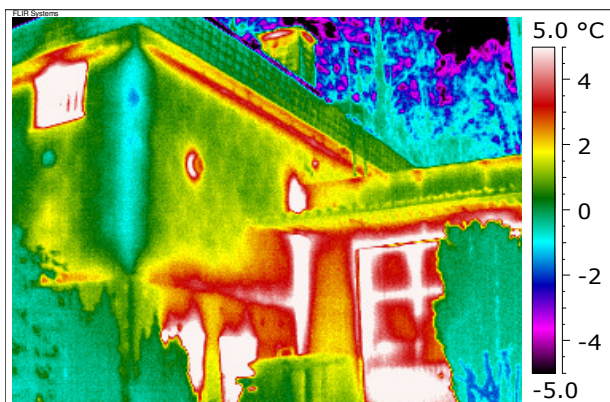
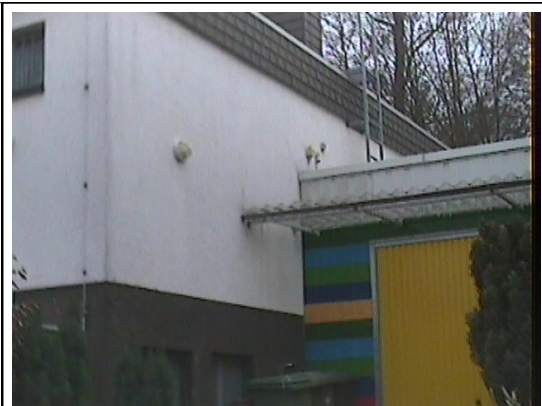
Bemerkungen: Mauerwerk sichtbar, erhebliche Wärmebrücken, Betondecke sichtbar

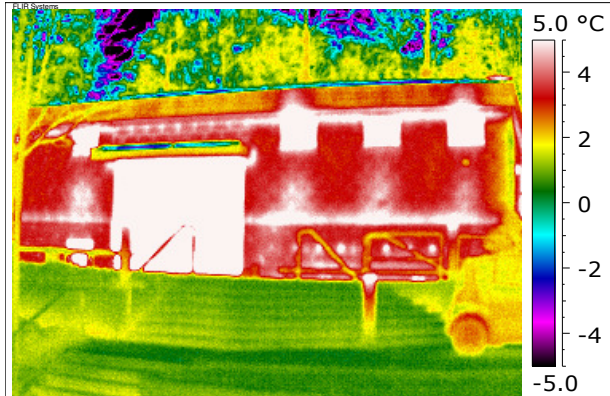
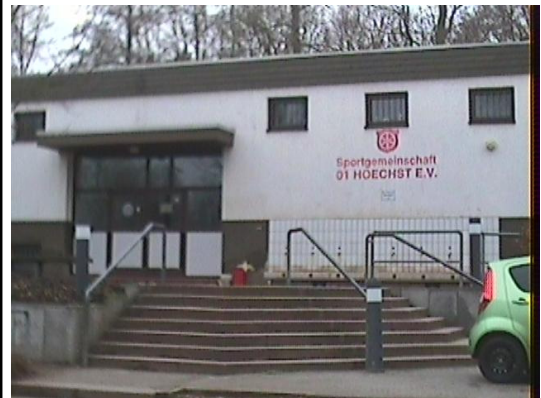
Bemerkungen: Betondecke sichtbar, Mauerwerk sichtbar, erhebliche Wärmebrücken, Fenster u. Türen ungedämmt

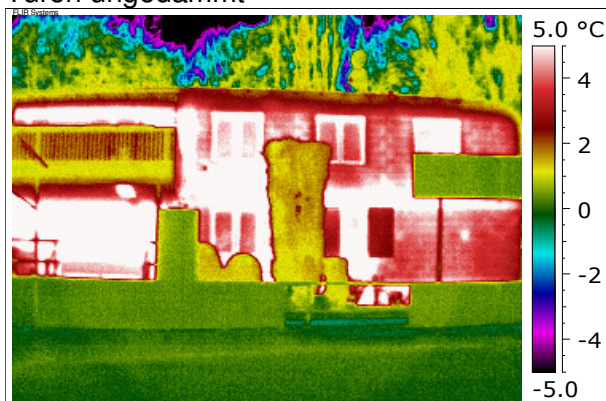
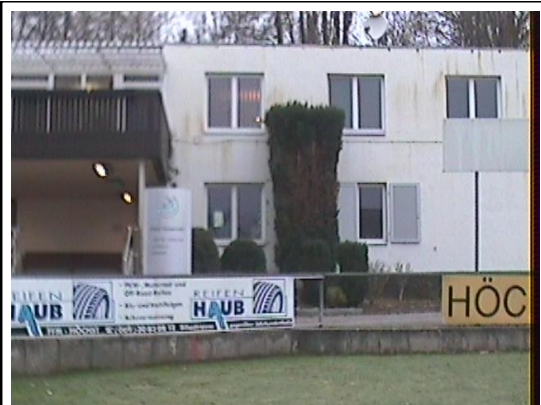
Bemerkungen: erhebliche Wärmebrücken, Fenster u. Türen ungedämmt

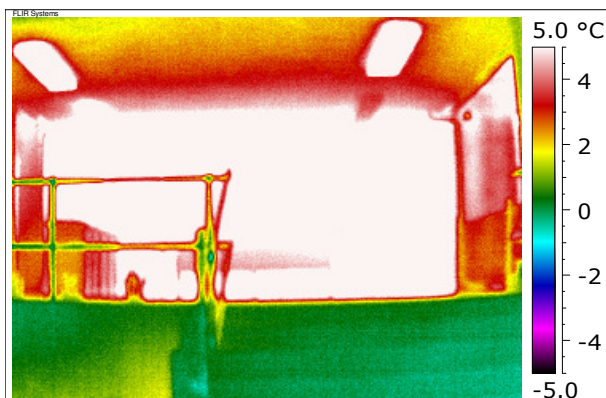
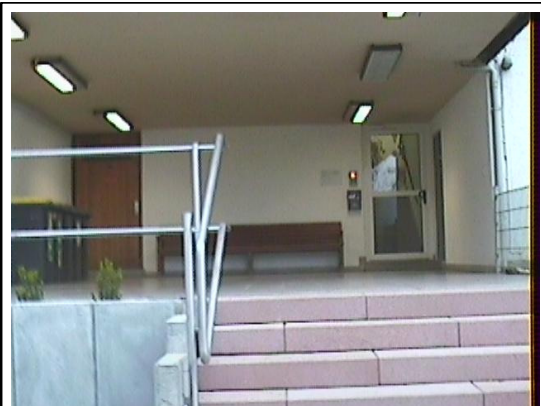
Bemerkungen: erhebliche Wärmebrücken, Fenster u. Türen ungedämmt

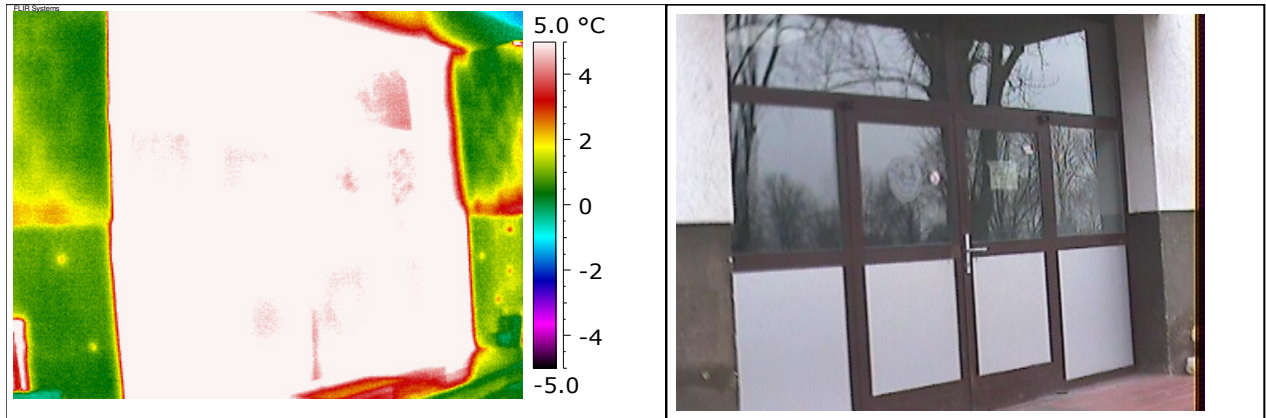
Bemerkungen: Wärmebrücken, Eingangstür undicht u. ungedämmt

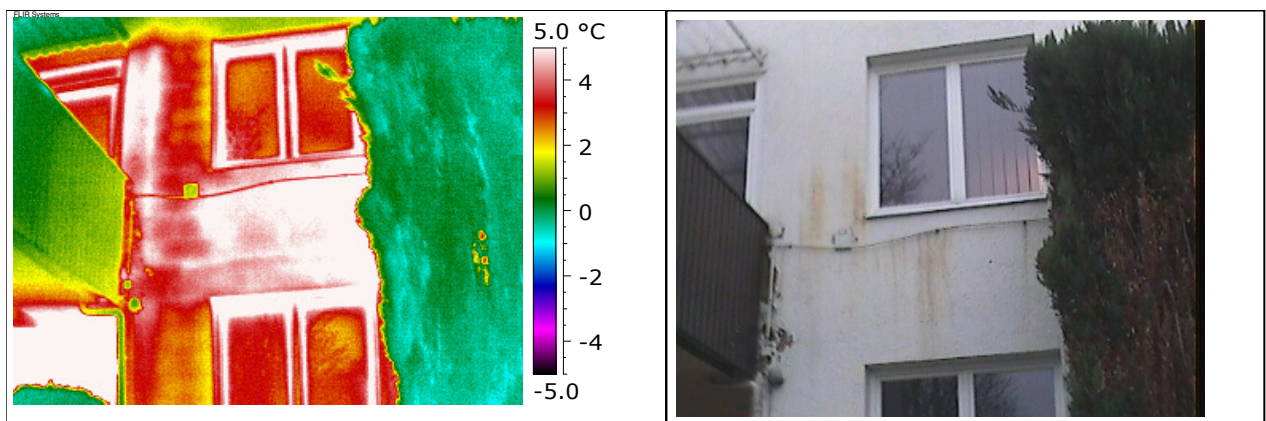
Bemerkungen: Betondecke sichtbar, Mauerwerk sichtbar, erhebliche Wärmebrücken

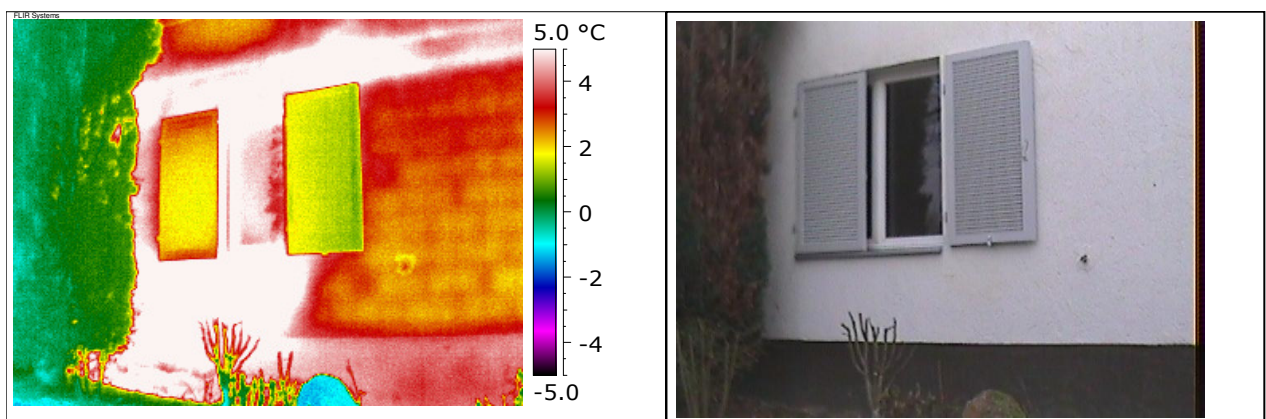
Bemerkungen: Mauerwerk sichtbar, erhebliche Wärmebrücken

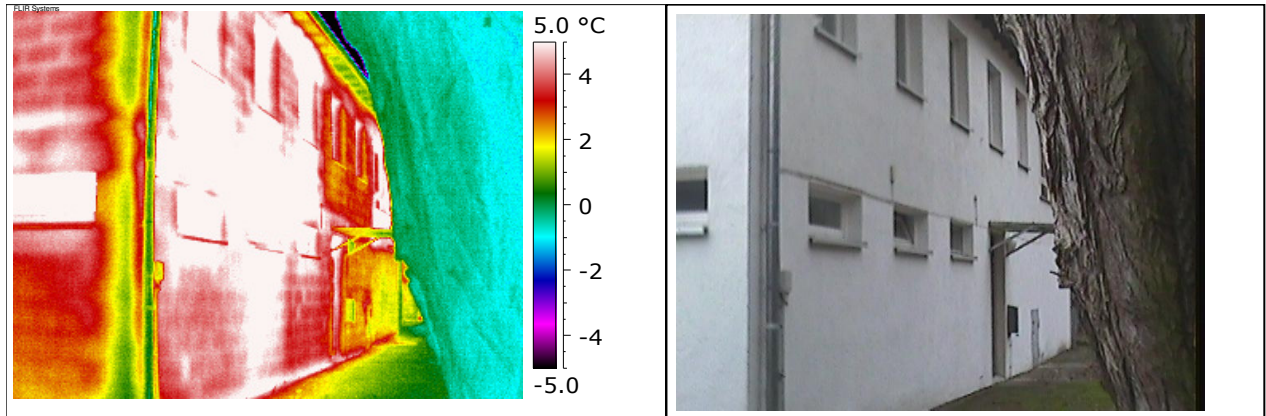
Bemerkungen: Wärmebrücken in Sockelbereich, Mauerwerk sichtbar

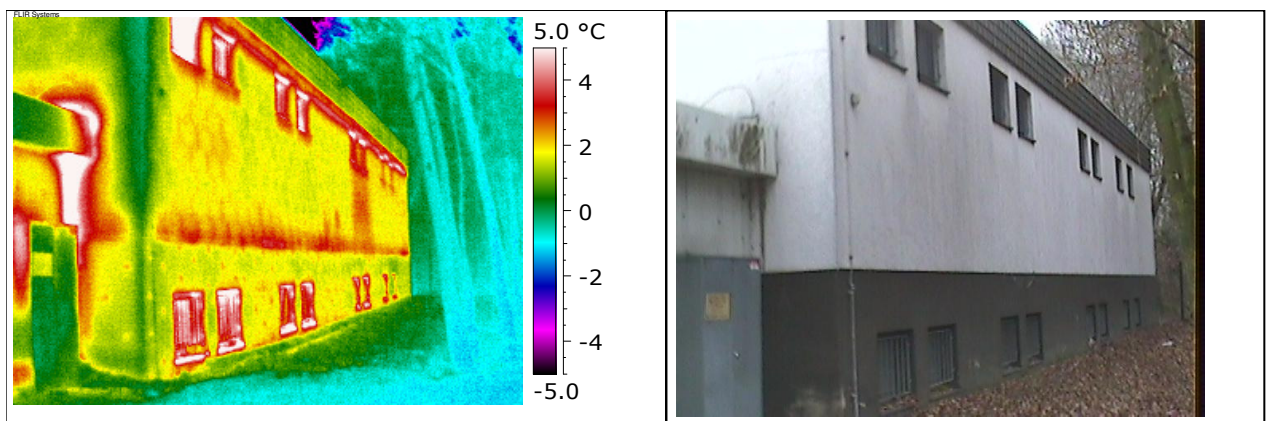
Bemerkungen: Mauerwerk sichtbar, erhebliche Wärmebrücken, Fenster ungedämmt

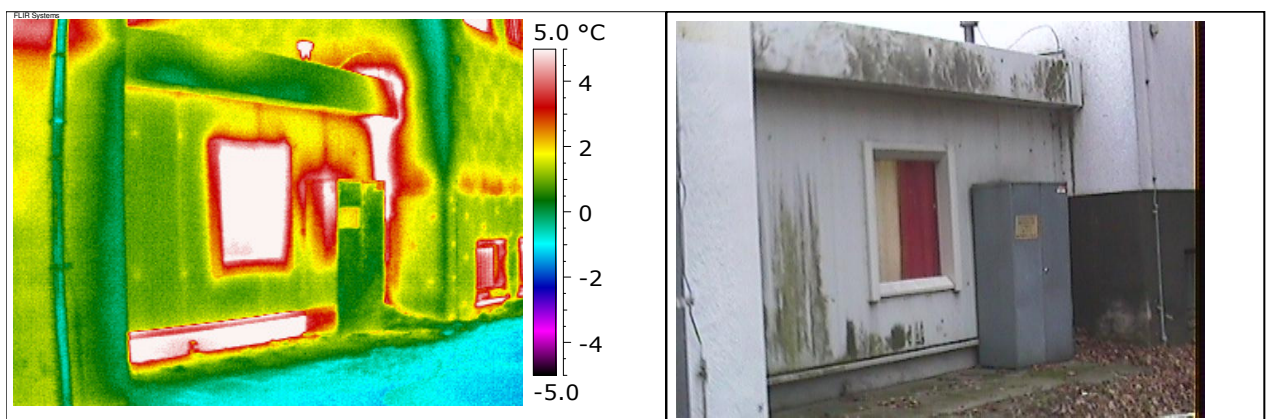
Bemerkungen: Wärmebrücken im Sockelbereich, erhebliche Wärmebrücken, Fenster ungedämmt
