Thermografische Untersuchung

Liegenschaft: Sportanlage Seckbach, Hochstädter Straße 22a

Auftrag: 65.32.9 Heucken Bearbeiter: 65.25.2 Kahrobai

Datum: 20.02.2006

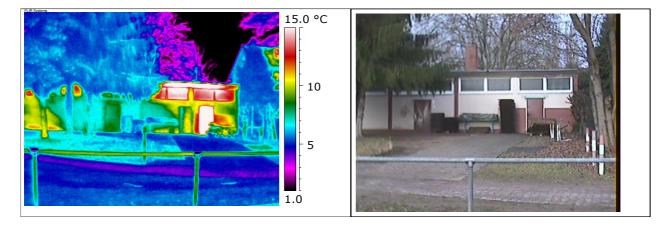
Bauteil: Ostfassade

Bemerkungen: Wärmeschutz unzureichend, Fenster sind undicht, Wärmebrücken

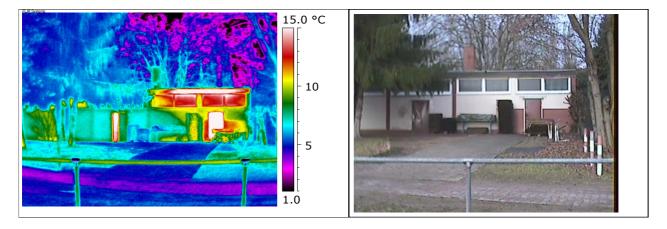
Bauteil: Ostfassade

Bemerkungen: Die Türen/Fenstern sind nicht dicht, linke Tür ist offen, Wärmebrücken

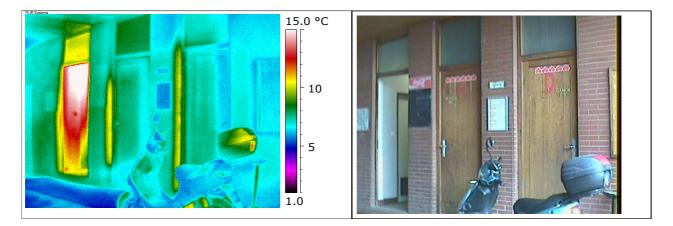
Bauteil: Ein/Ausfahrt

Bemerkungen: Die Türen sind nicht dicht, Linke Tür ist offen

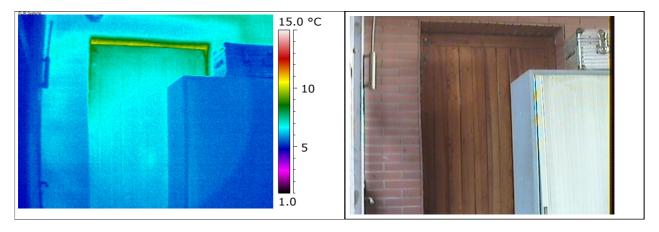
Bauteil: Ein/Ausfahrt

Bemerkungen: undicht Fenster/Tür

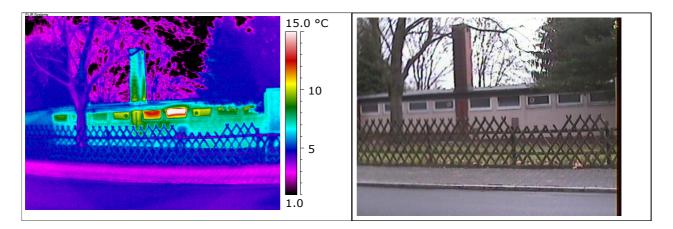
Bauteil: Westfassade

Bemerkungen: Wärmeschutz unzureichend, Fenster sind undicht, Wärmebrücken

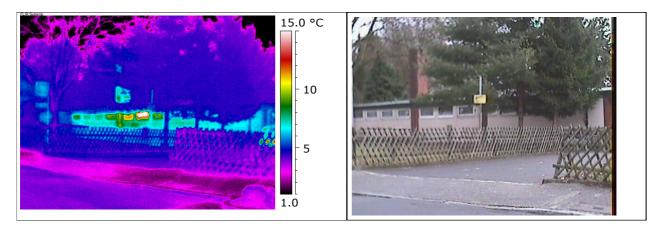
Bauteil: Westfassade

Bemerkungen: Fenster sind undicht, Wärmebrücken

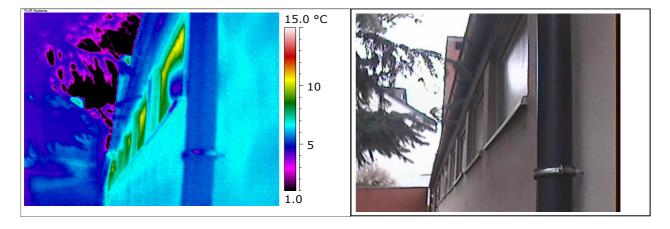
Bauteil: Westfassade

Bemerkungen: Fenster sind undicht, Wärmebrücken
