Thermografische Untersuchung

Liegenschaft: Elly-Heuss-Knapp-Schule
Auftrag: 65.42.1 Frau Möller
Bearbeiter: 65.25.2 Herr Kahrobai
Datum: 03.02.2006

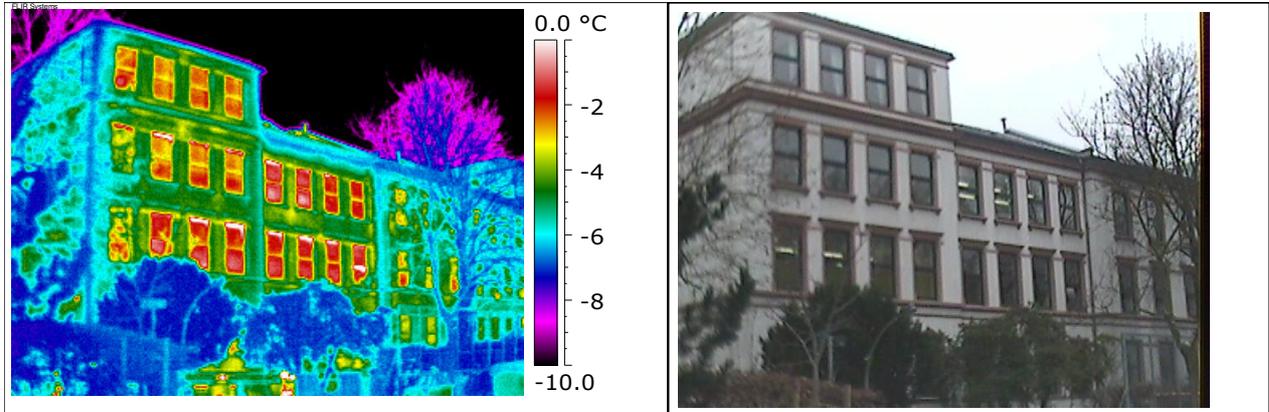
Bauteil: Nordfassade links
Bemerkungen: Fensterundichtigkeiten

- Der Übergang vom Altbau zum Neubau und evtl. der gesamte Neubau sollte mit einem Wärmedämmverbundsystem mit mindestens 12 cm Dämmstoffstärke versehen werden.
- Die oberste Geschossdecke sollte mit mindestens 20 cm Dämmstoff versehen werden (Nachrüstpflicht nach EnEV).
- Die Fenster sollten bei der nächsten Sanierung durch Wärmeschutzfenster $U_g \leq 1.1 \text{ W/m}^2\text{K}$ ersetzt werden.

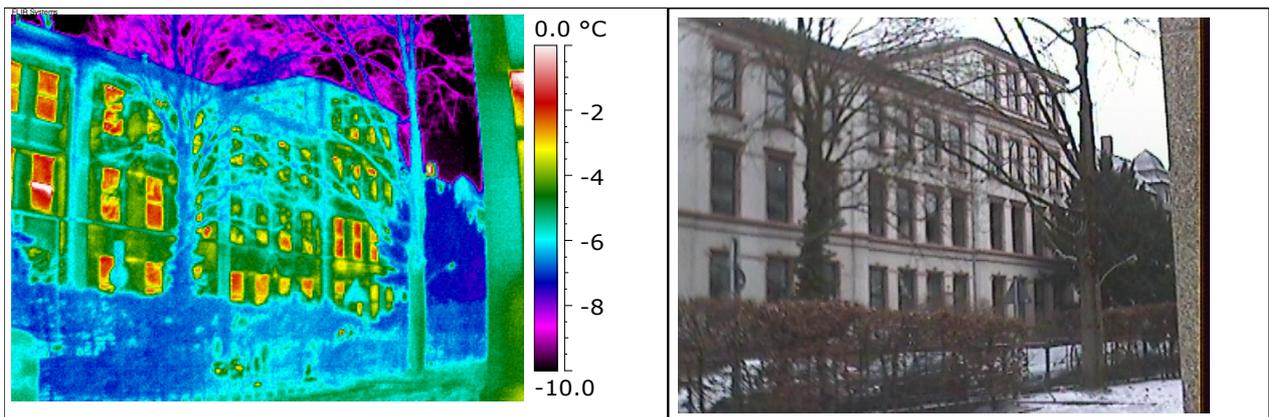
Bauteil: Nordfassade rechts
Bemerkungen: Fensterundichtigkeiten

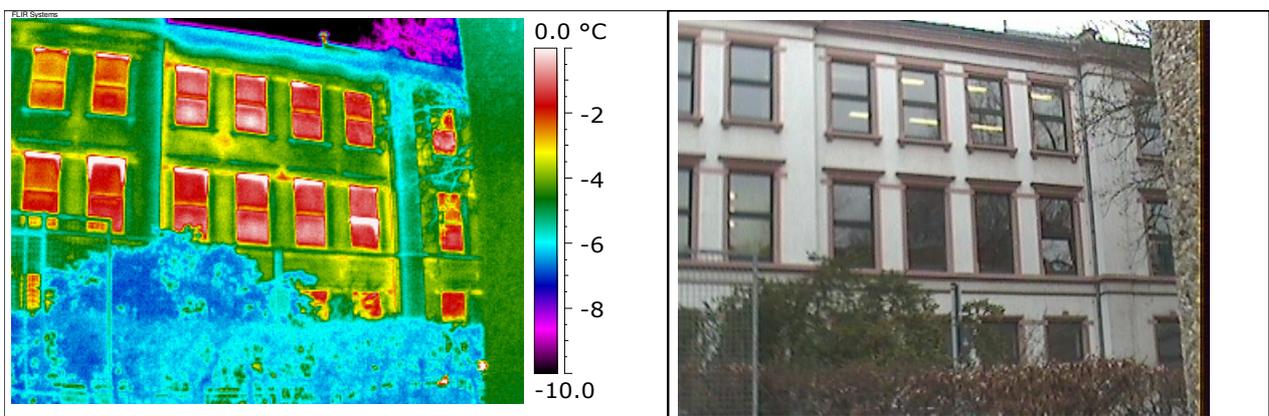
Bauteil: Nordfassade mitte
Bemerkungen: Fensterundichtigkeiten,

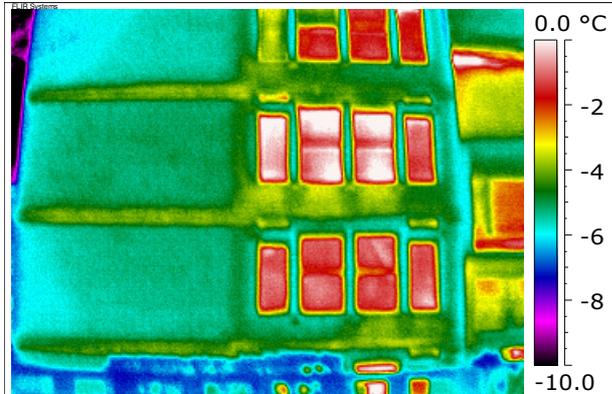
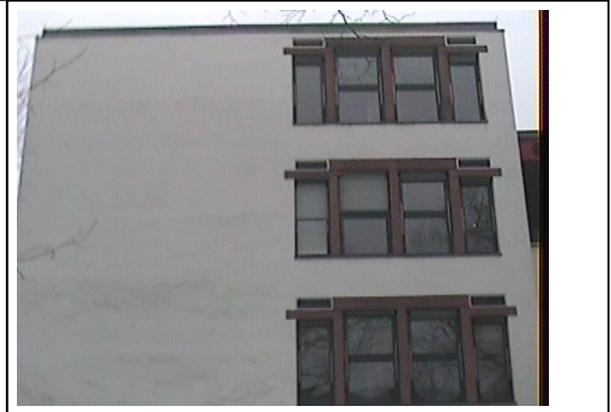
Bauteil: Ostfassade Neubau
Bemerkungen: Betondecken

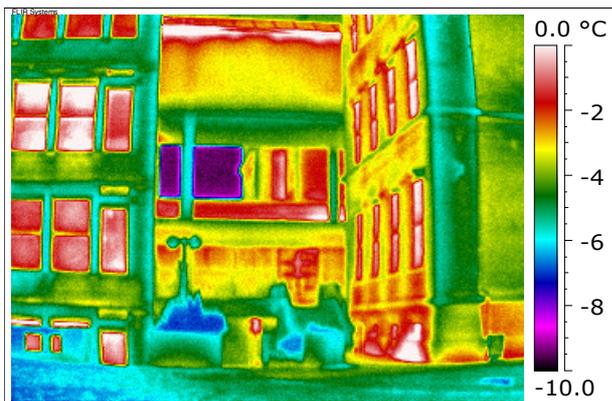
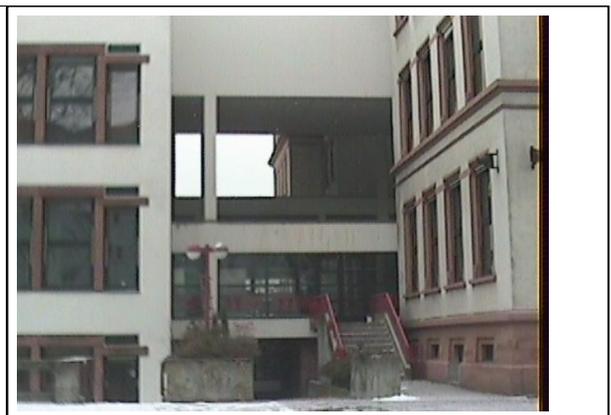
Bauteil: Übergang Neubau-Altbau
Bemerkungen: Erhebliche Wärmebrücken

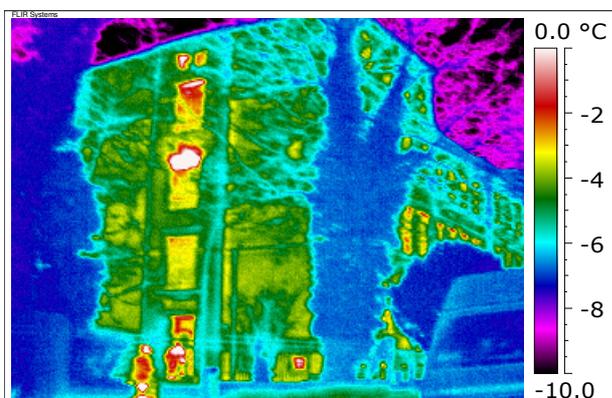
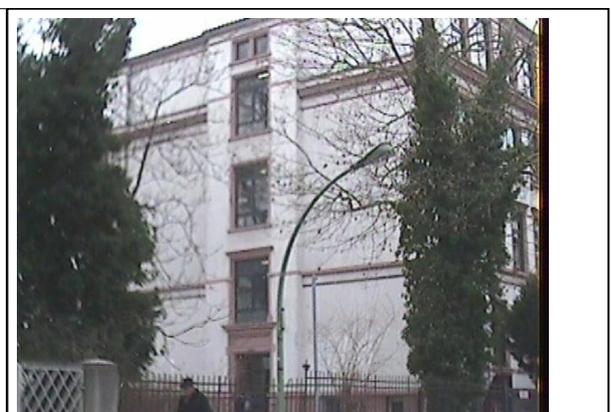
Bauteil: Ostfassade Altbau
Bemerkungen: Fenster offen, Tür steht offen

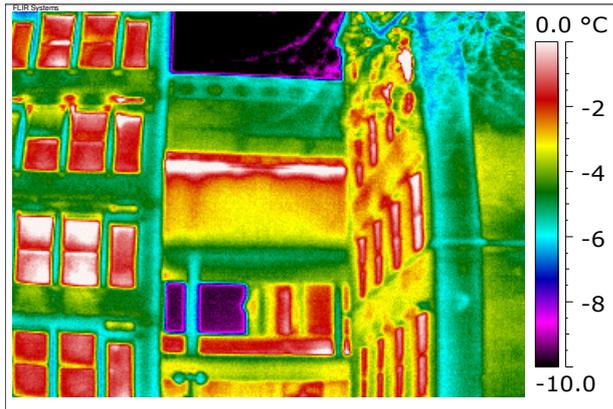
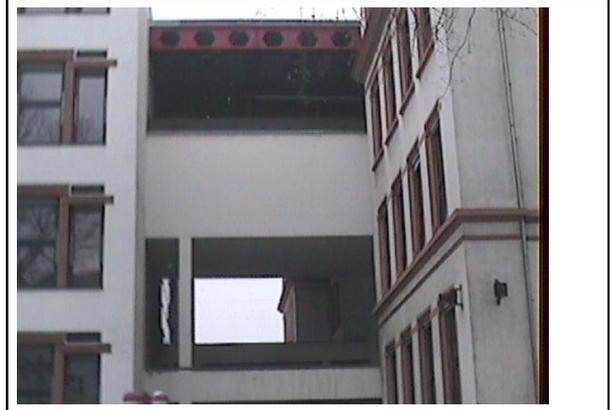
Bauteil: Übergang Neubau-Altbau oben
Bemerkungen: erhebliche Wärmebrücken

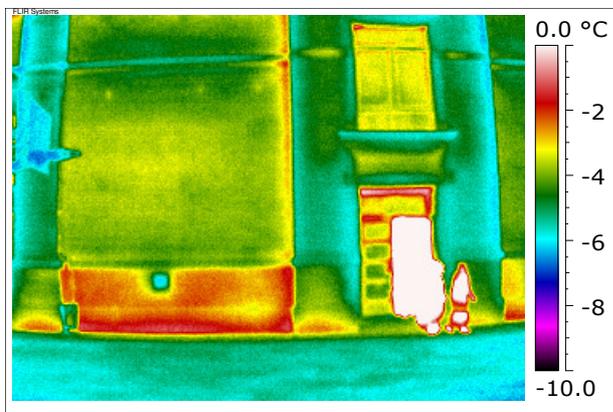
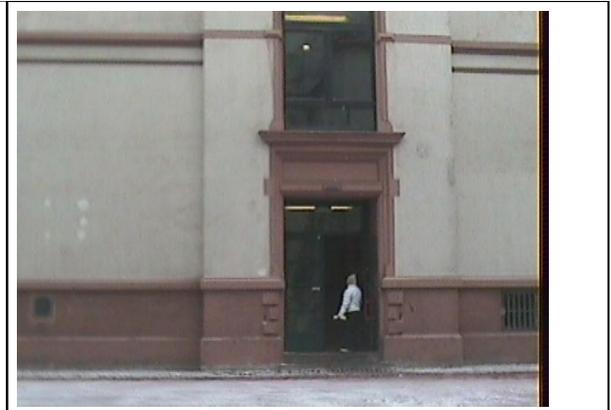
Bauteil: Eingang Altbau
Bemerkungen: Tür steht offen, Sockelbereich sehr warm

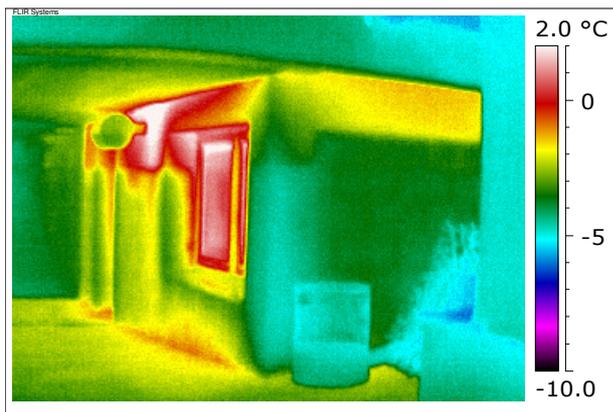
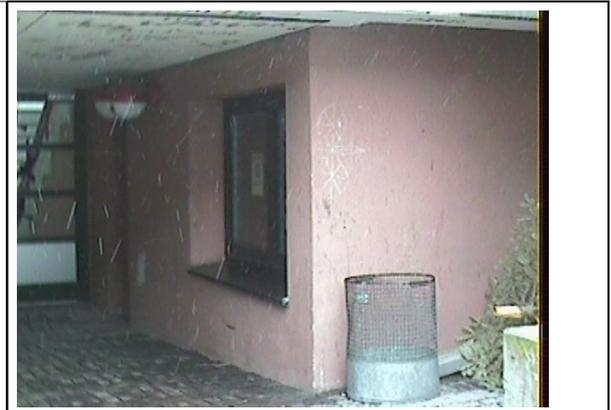
Bauteil: Abstellraum Untergeschoss
Bemerkungen: erhebliche Wärmebrücken

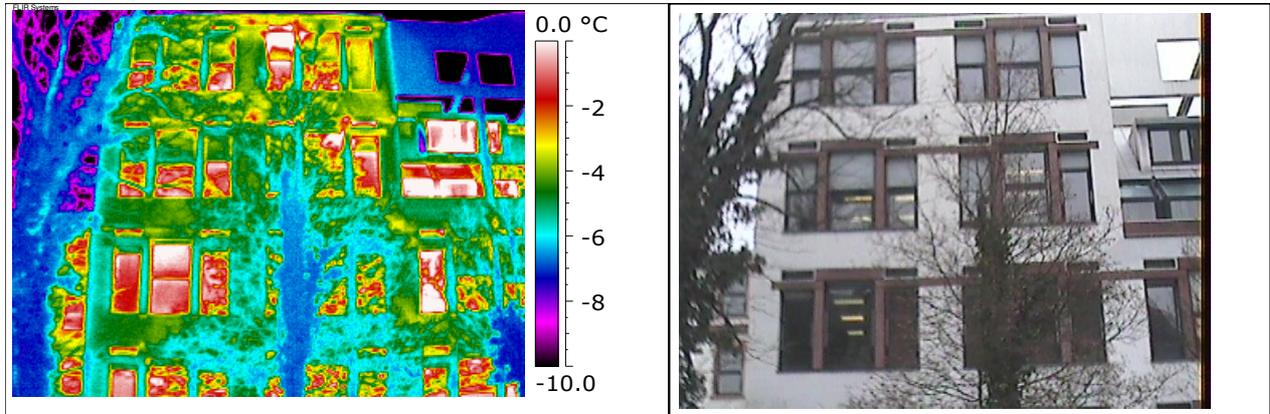
Bauteil: Neubau links
Bemerkungen: Fenster z.T. sehr schlecht

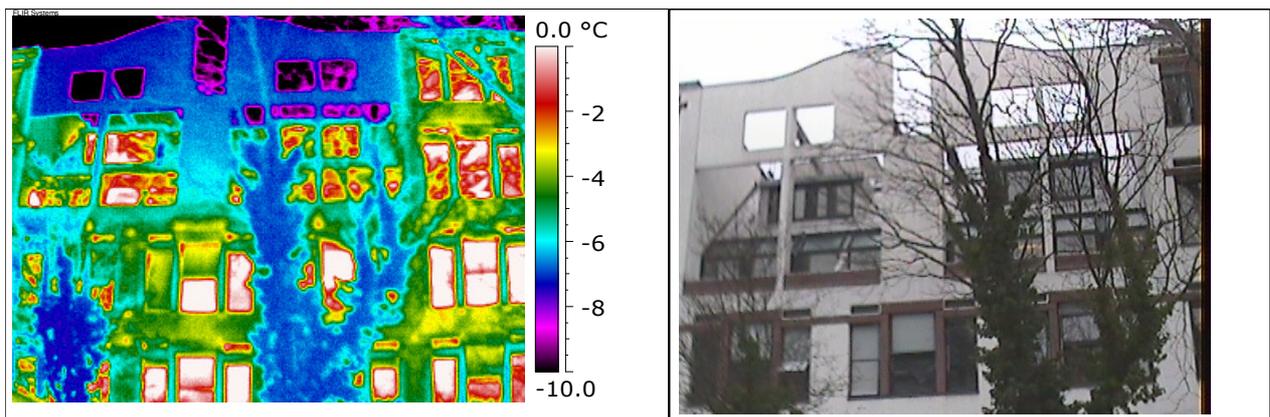
Bauteil: Neubau mitte
Bemerkungen: Fenster z.T. sehr schlecht

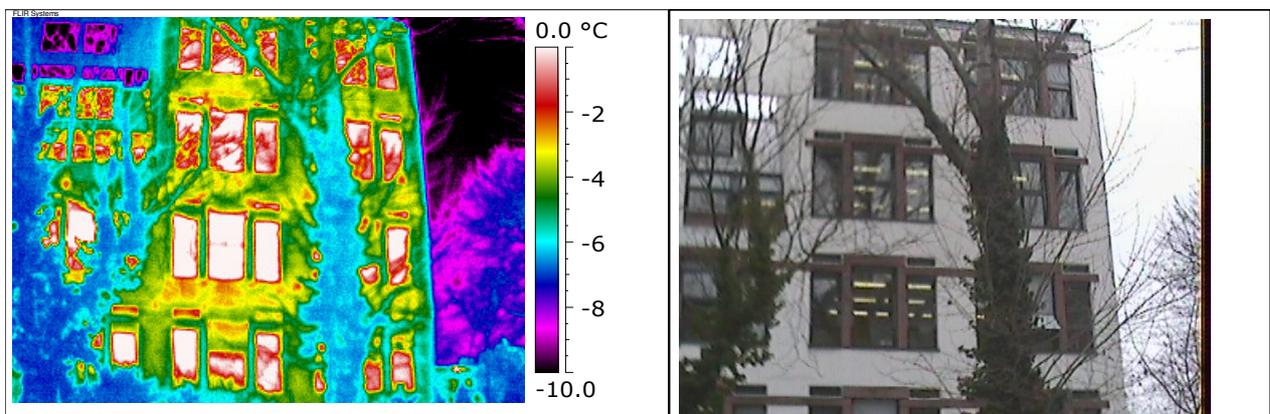
Bauteil: Neubau rechts
Bemerkungen: Fenster z.T. sehr schlecht

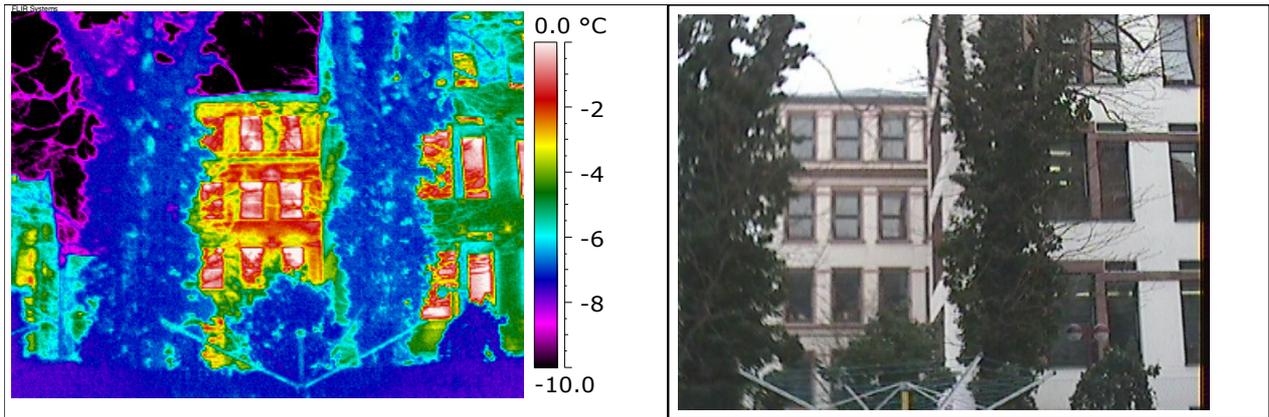
Bauteil: Altbau links
Bemerkungen: Fenster z.T. sehr schlecht

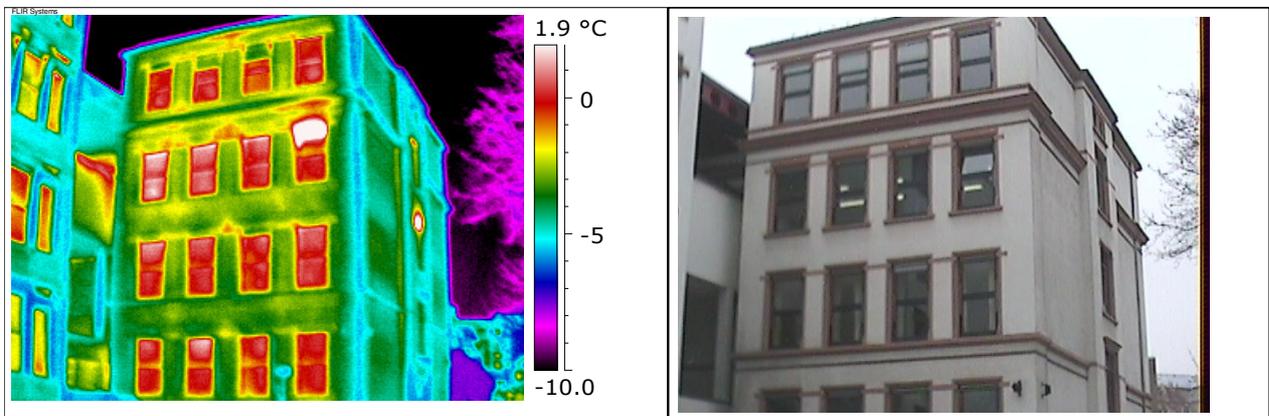
Bauteil: Altbau rechts
Bemerkungen: Ein Fenster gekippt

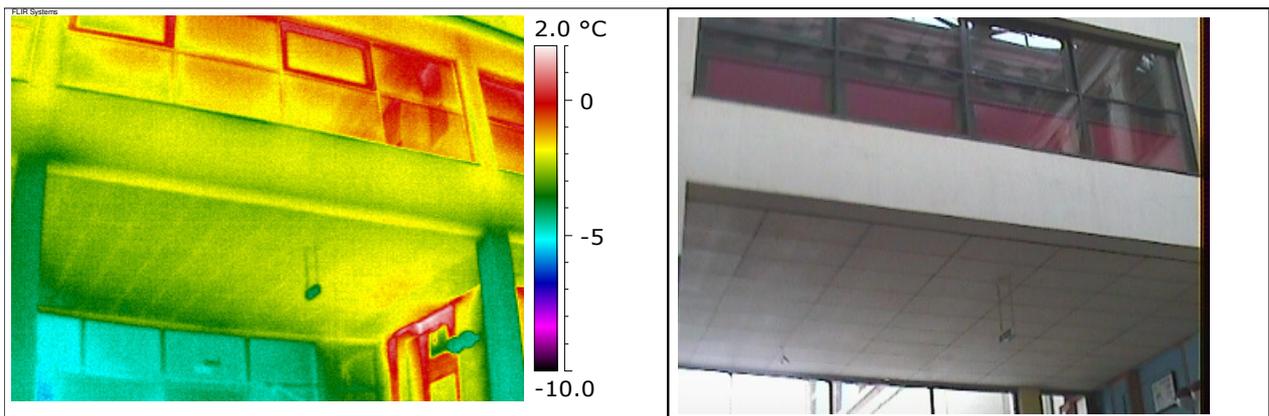
Bauteil: Übergang Neubau-Altbau
Bemerkungen: Fensterprofile ungünstig, Erhebliche Wärmebrücken

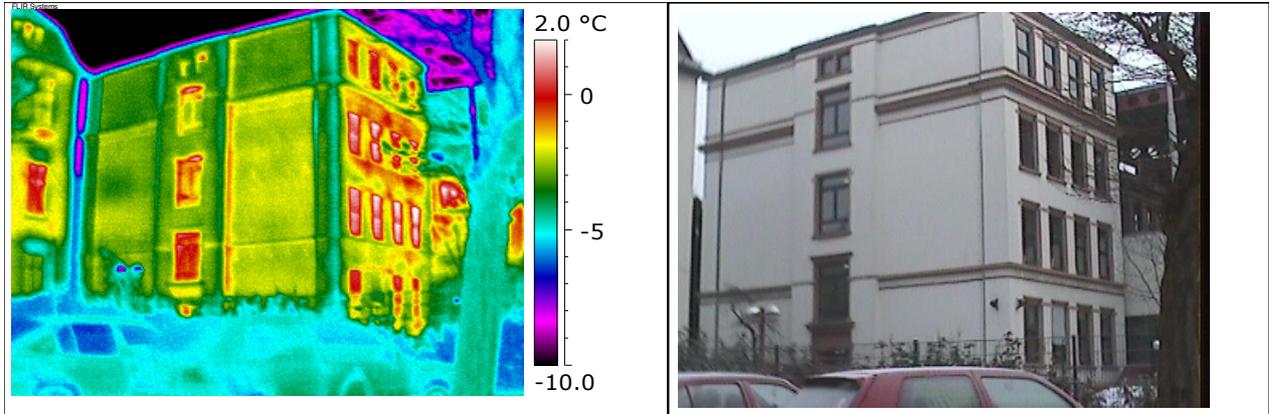
Bauteil: Altbau
Bemerkungen: Fenster z.T. sehr schlecht

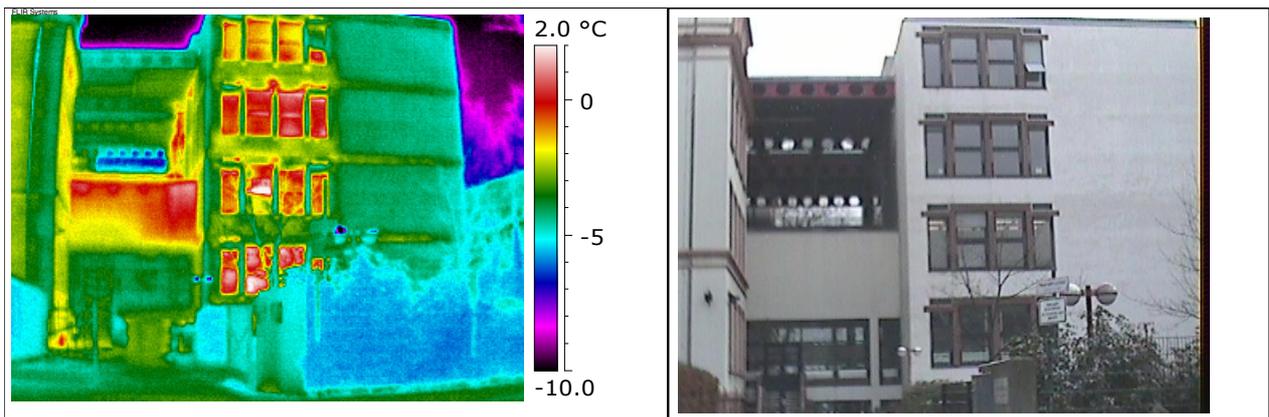
Bauteil: Neubau Übergang Neubau-Altbau
Bemerkungen: Fenster z.T. sehr schlecht, Erhebliche Wärmebrücken

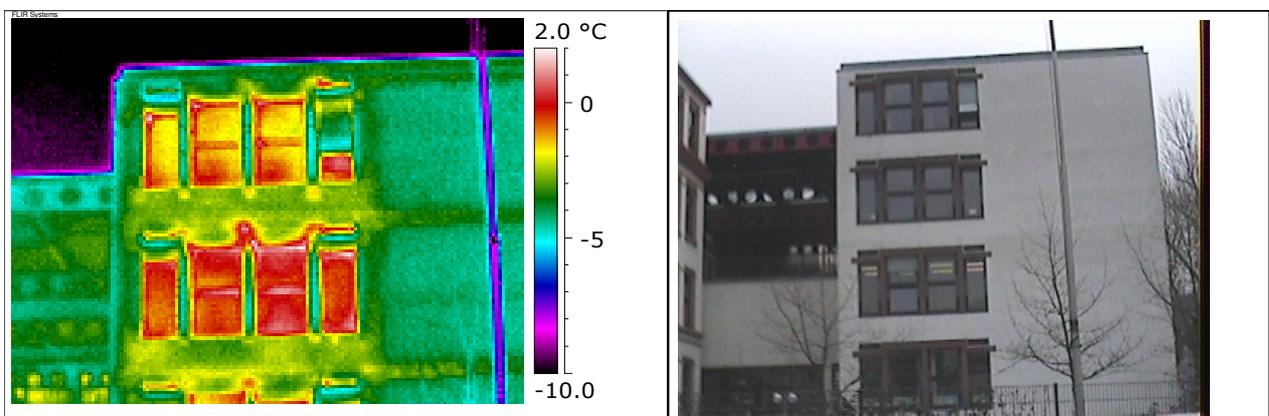
Bauteil: Neubau oben
Bemerkungen: Fenster z.T. sehr schlecht

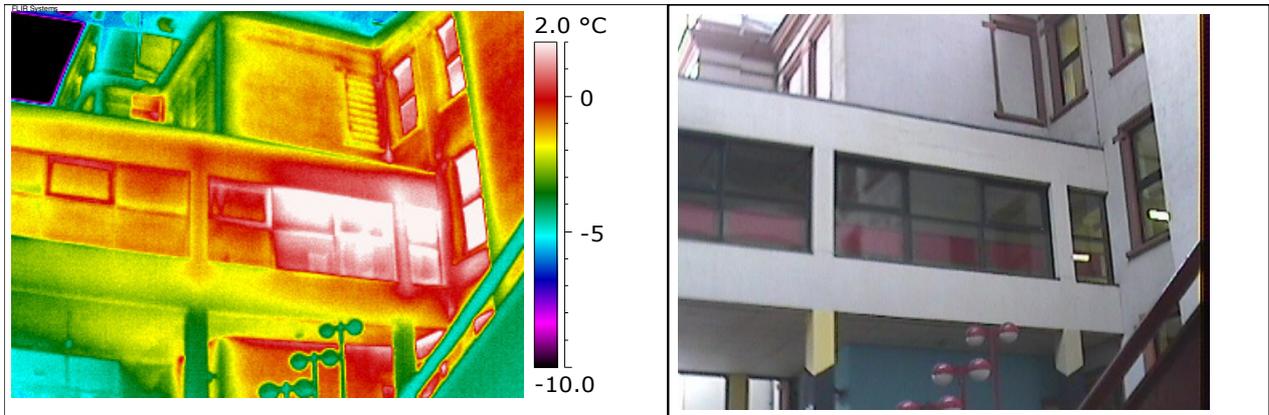
Bauteil: Altbau, Übergang Altbau - Neubau
Bemerkungen: Fensterprofile ungünstig, Erhebliche Wärmebrücken

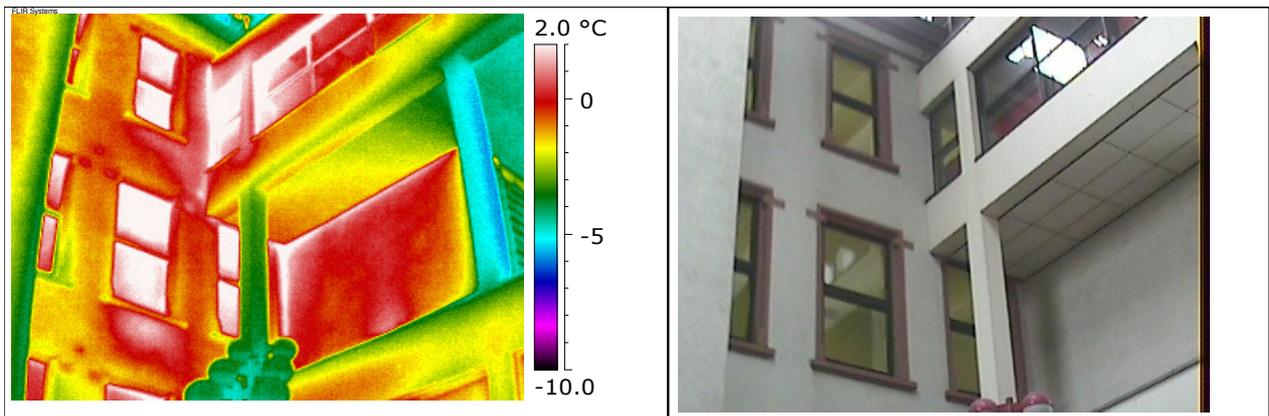
Bauteil: Altbau, Übergang Altbau - Neubau
Bemerkungen: Fensterprofile ungünstig, Erhebliche Wärmebrücken

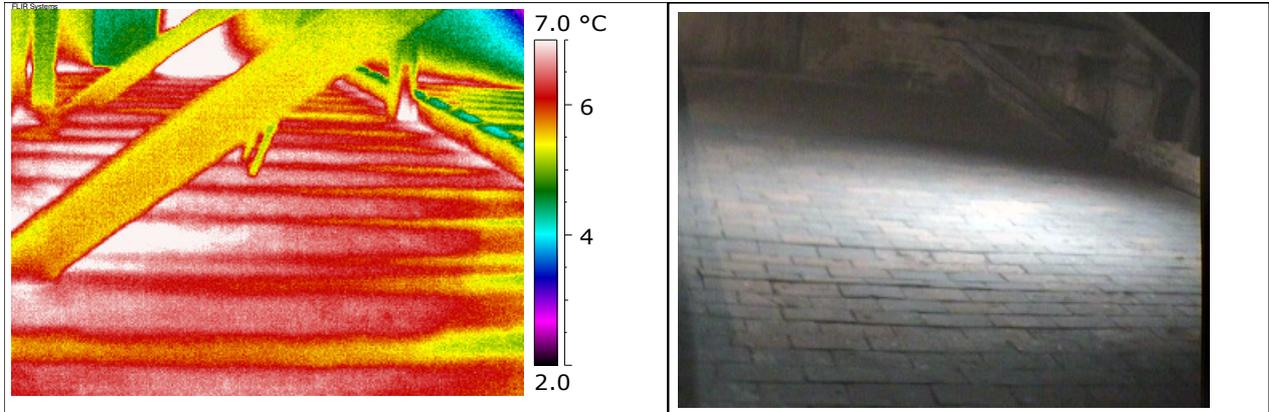
Bauteil: Dachraum
Bemerkungen: Dämmung unzureichend

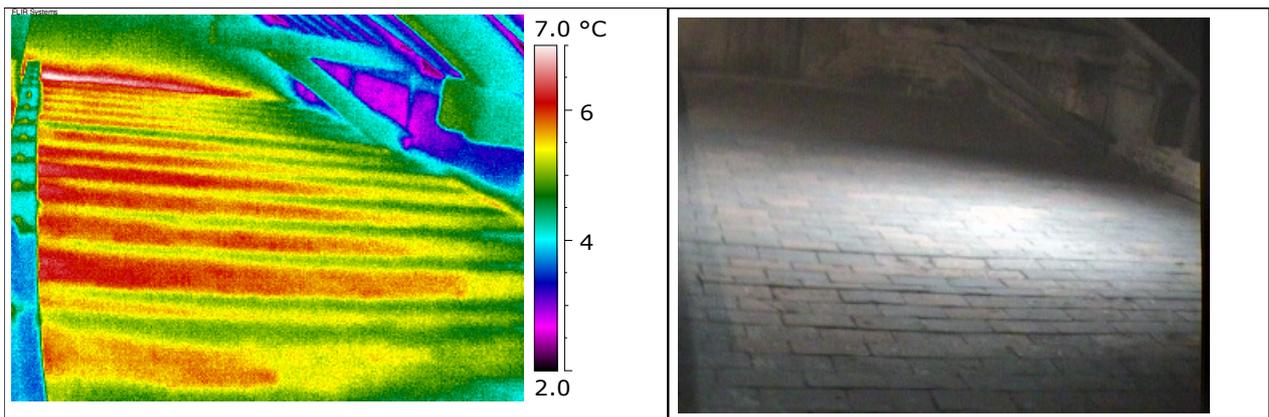
Bauteil: Dachraum
Bemerkungen: Dämmung unzureichend

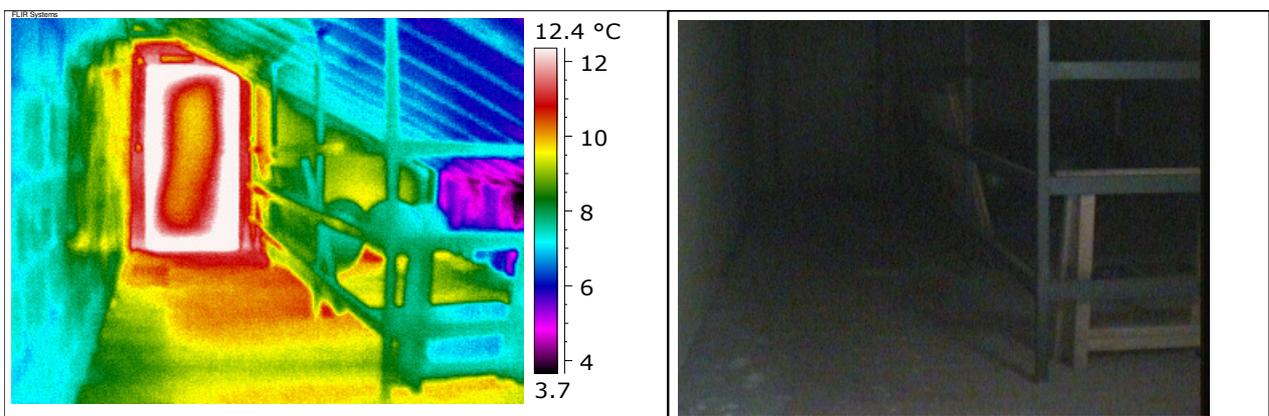
Bauteil: Eingang zum Dachraum
Bemerkungen: Dämmung unzureichend

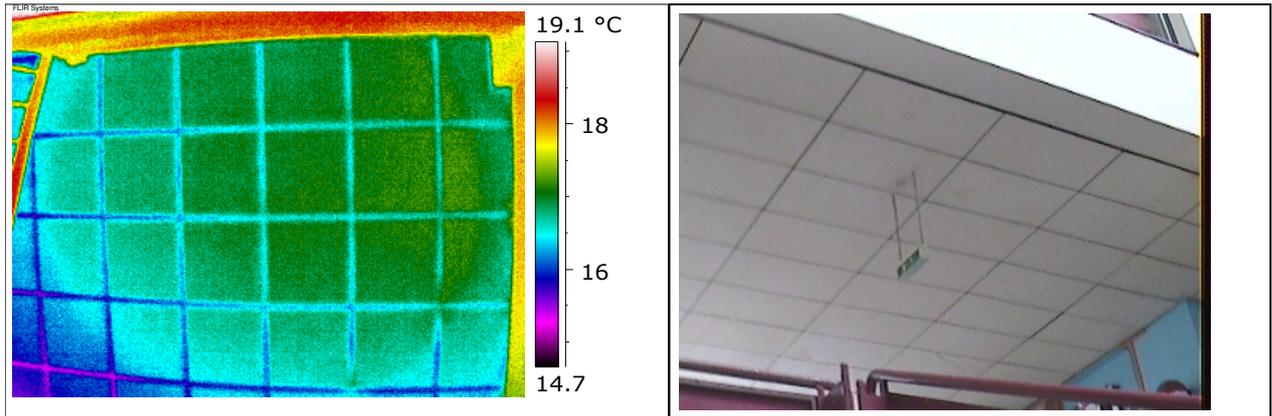
Bauteil: Übergang Altbau - Neubau
Bemerkungen: Erhebliche Wärmebrücken, Dämmung unzureichend
