# Thermografische Untersuchung

Liegenschaft: Wohngebäude Gartenstraße 141 - 147  
Auftrag: Liegenschaftsamt  
Bearbeiter: 65.25.2 - Herr Kahrobai  
Datum: 15.01.2008

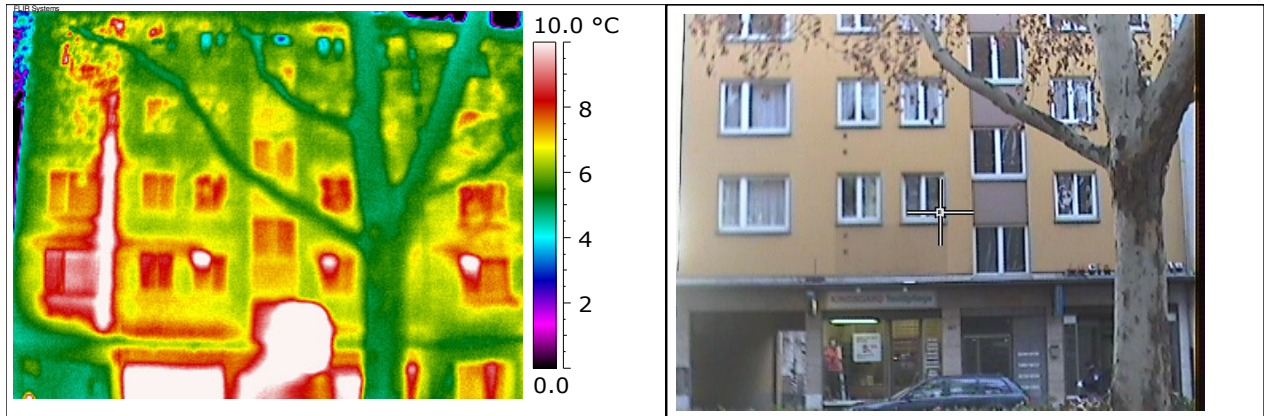
Bauteil: Nordfassade

Bemerkungen: Undichte Fenster, Fenster u. Türen ungedämmt, Mauerwerk sichtbar

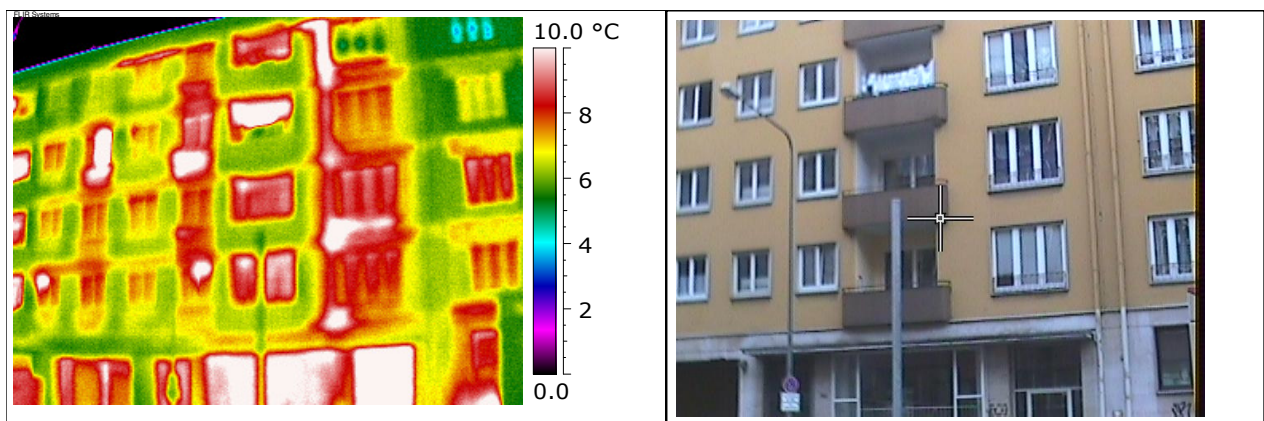
Bauteil: Nordfassade

Bemerkungen: Mauerwerk sichtbar, Fenster u. Türen undicht u. ungedämmt, Wärmeschutz unzureichend

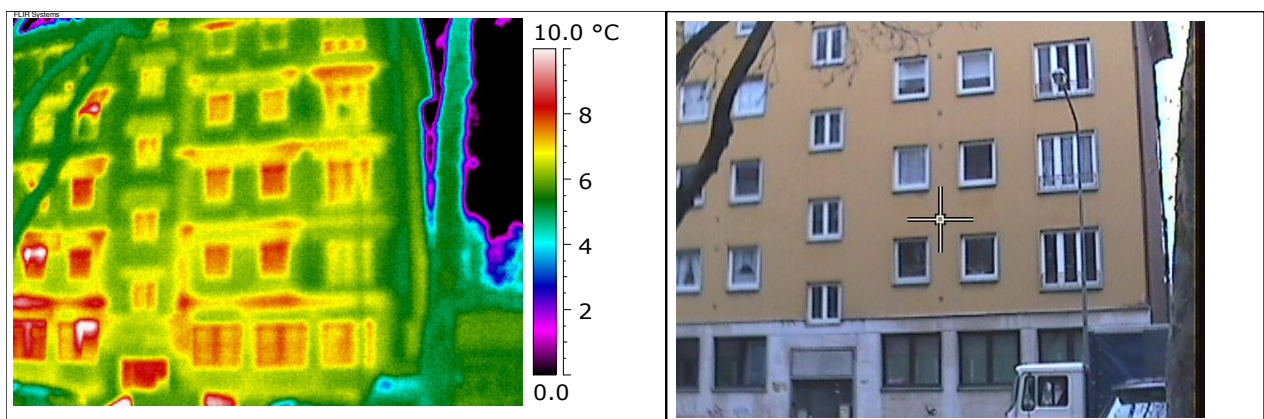
Bauteil: Nordfassade

Bemerkungen: Wärmebrücken, Eingangstür undicht u. ungedämmt, unzureichend gedämmt

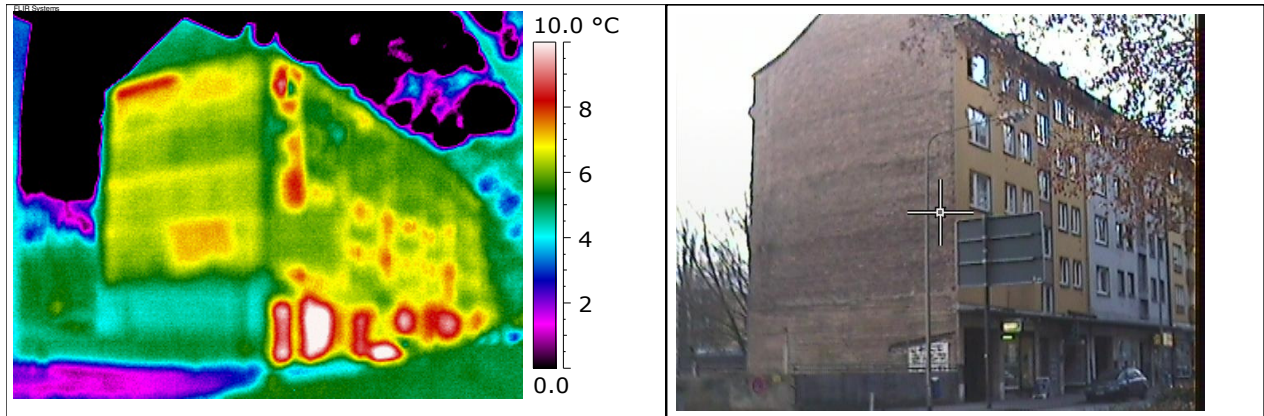
Bauteil: Ostfassade

Bemerkungen: Mauerwerk sichtbar, erhebliche Wärmebrücken, Betondecke sichtbar

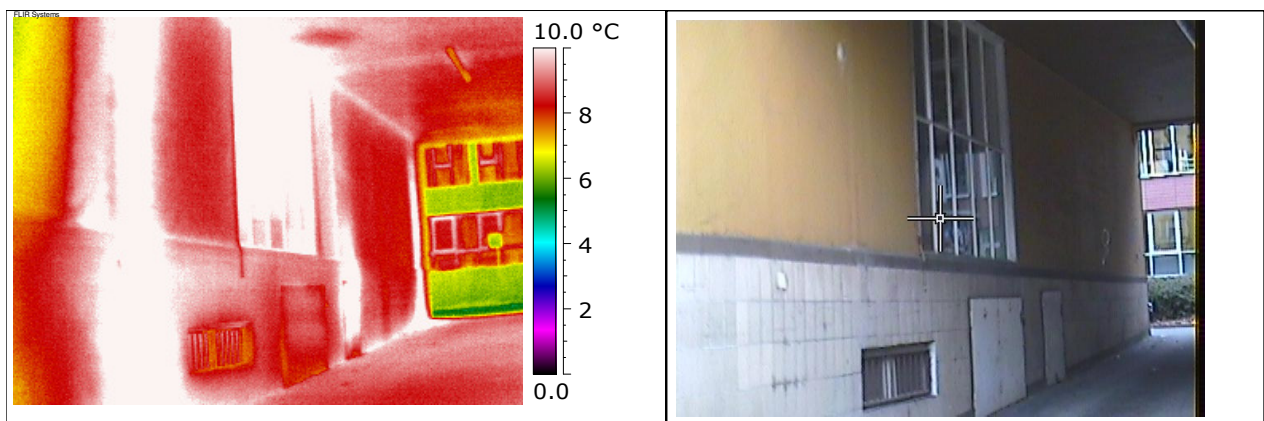
Bauteil: Ostfassade, Durchgang zum Hof

Bemerkungen: Undichte Fenster u. Türen, Wärmebrücken in Sockelbereich u. Decke

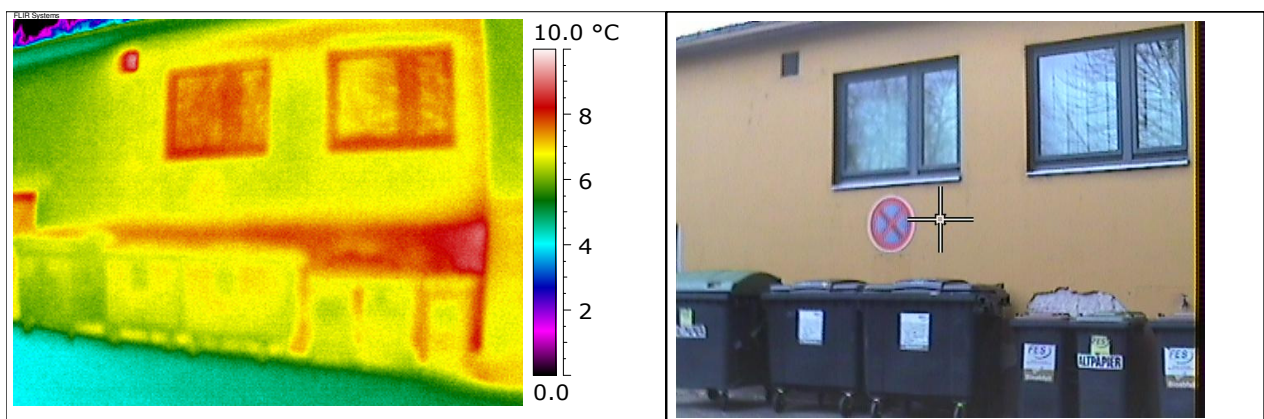
Bauteil: Ostfassade

Bemerkungen: Wärmeschutz unzureichend, Wärmebrücken

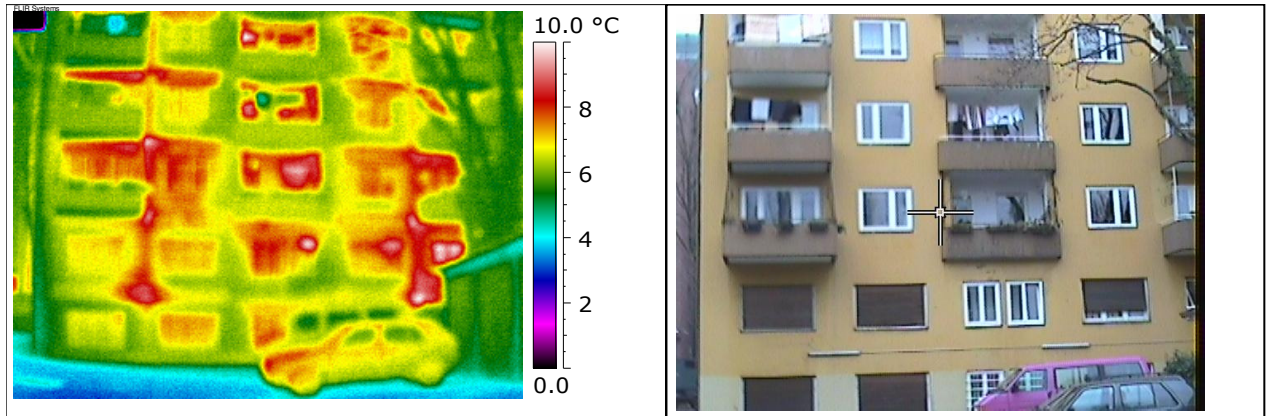
Bauteil: Südfassade

Bemerkungen: Wärmeschutz unzureichend, Wärmebrücken bei Balkonen

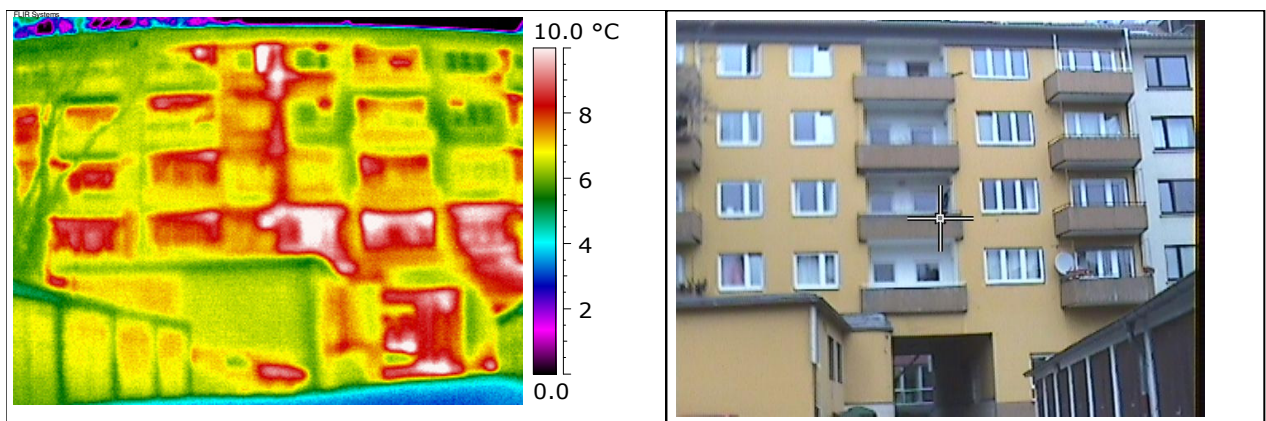
Bauteil: Südfassade

Bemerkungen: Wärmebrücken in Sockelbereich, Wärmeschutz unzureichend

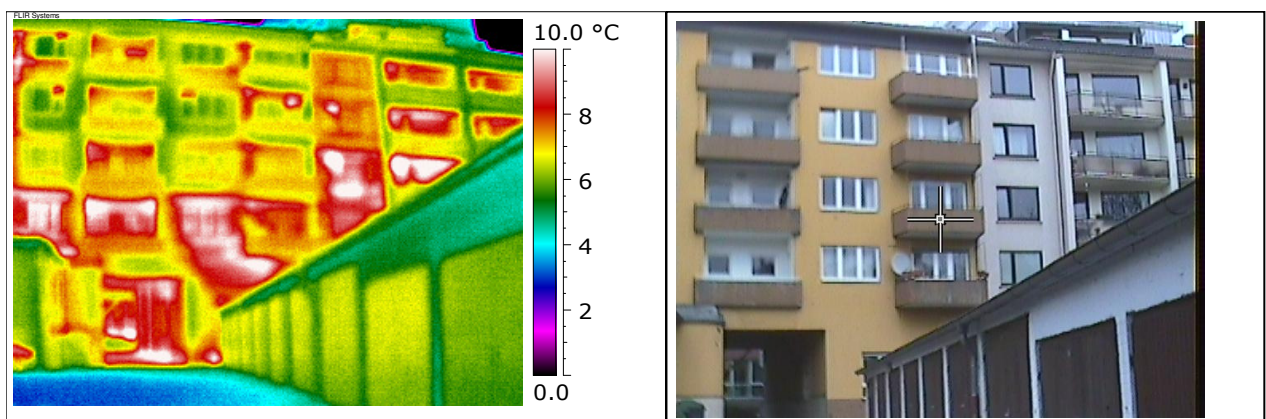
Bauteil: Südfassade

Bemerkungen: Wärmeschutz unzureichend

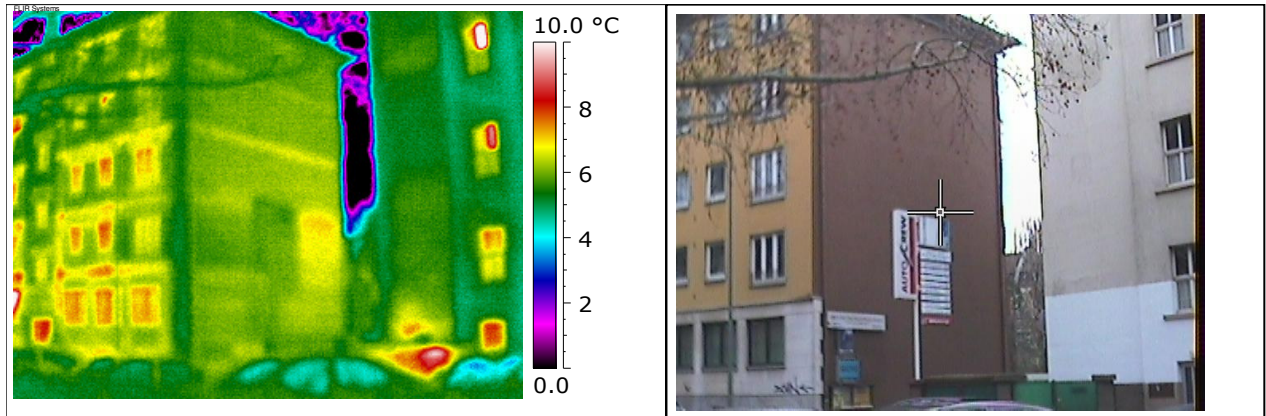
Bauteil: Westfassade

Bemerkungen: Mauerwerk sichtbar, erhebliche Wärmebrücken, Geschossdecke sichtbar

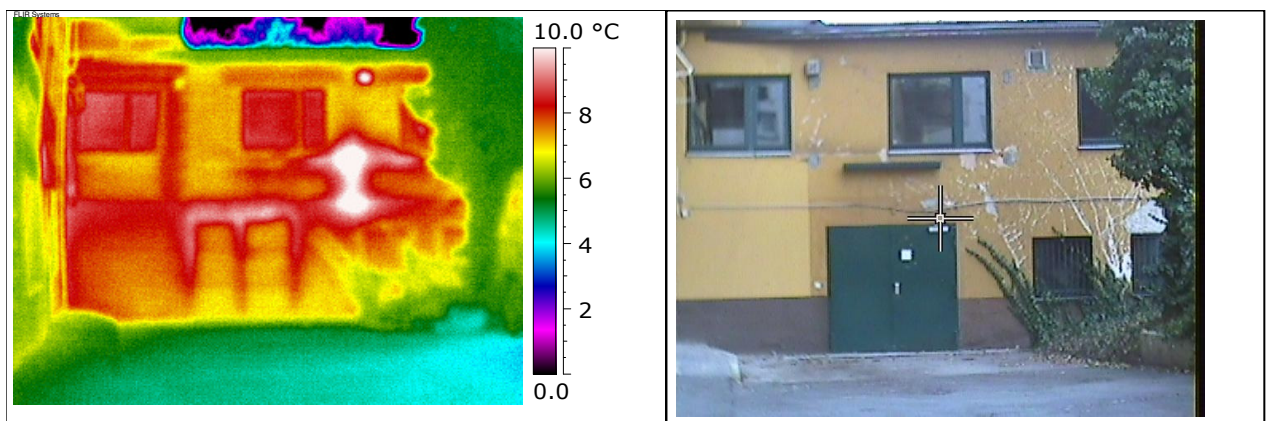
Bauteil: Westfassade

Bemerkungen: Undichte Fenster u. Türen, Wärmebrücken

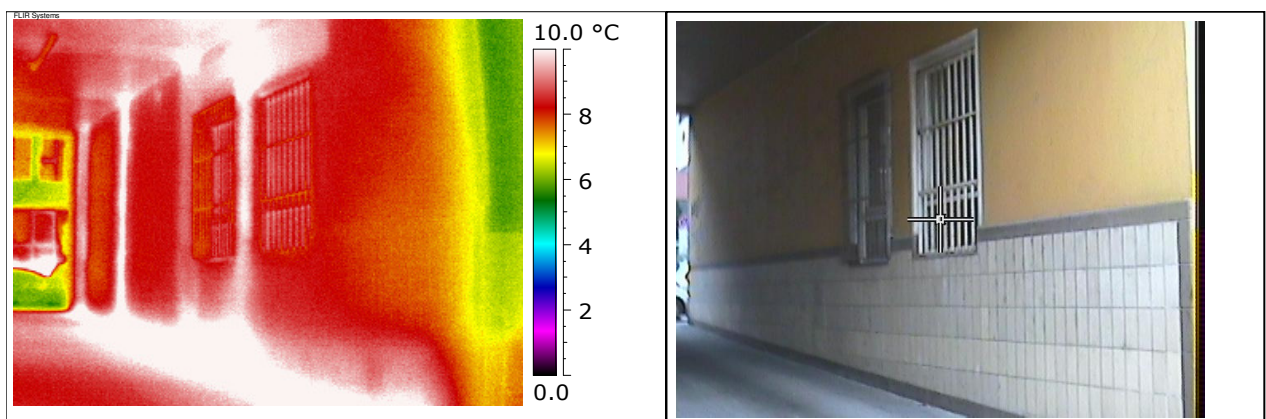
Bauteil: Westfassade, Durchgang zum Hof

Bemerkungen: Fensterprofile nicht gedämmt, Wärmebrücken in Sockelbereich u. Decke
