# Energieberatungsbericht zum Deutsches Architekturmuseum

## Durchgeführt im Rahmen des Forschungsprojektes Teilenergiekennwerte von Nicht-Wohngebäuden

Stand: 17.12.2012

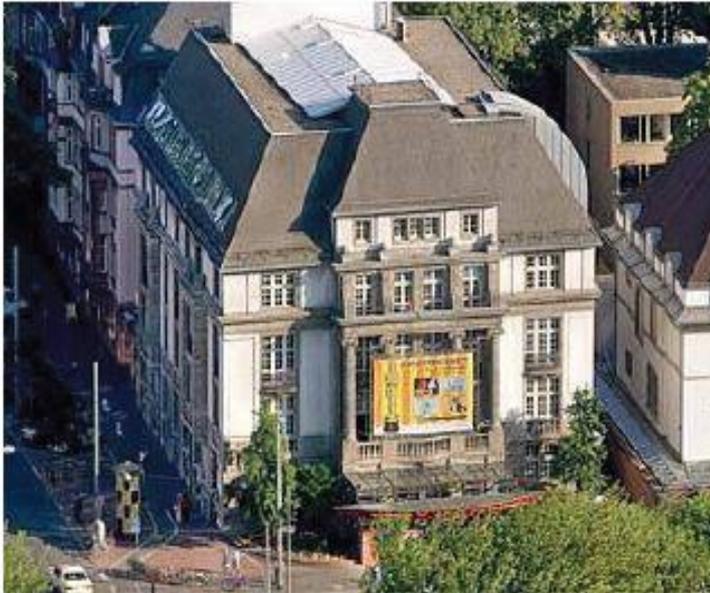
Abbildung 1-1 Deutsches Architekturmuseum

Das ursprüngliche Gebäude ist eine Gründerzeitvilla mit einer ionischen Kolossalsäulen an der mainseitigen Fassade.

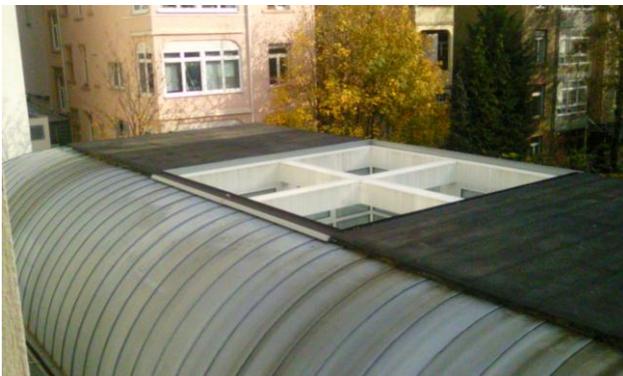
Abbildung 1-3 Anbau mit offenen Lichthof

Im rückwärtigen Bereich auf Niveau des Erdgeschosses entstand während den Umbauarbeiten 1993 eine angebaute Ausstellungshalle mit Tonnendach und offenem Innenhof. Im seitlichen und vorderseitigen Bereich wurde eine mit Glas überdachte Eingangszone vor das Haus gestellt.

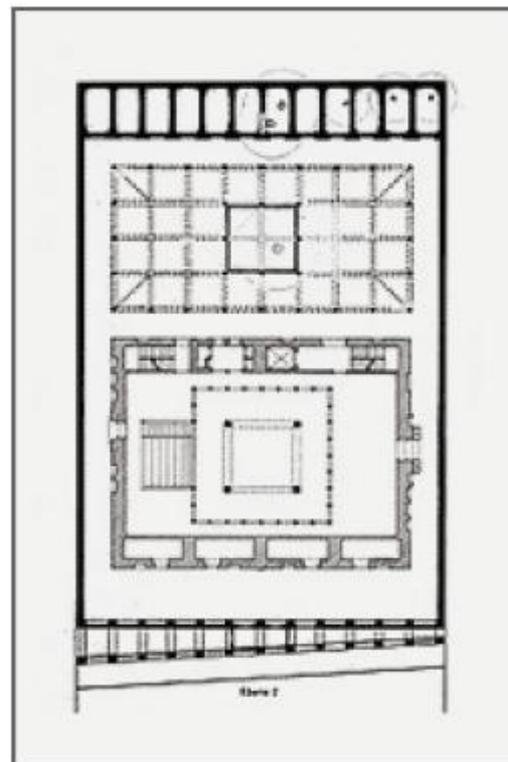
Abbildung 1-4 Grundriß

Das Gebäude besteht aus 2 Teilen. Der Villa im vorderen Bereich sowie der Erweiterung im hinteren Bereich des Gebäudes. Die Villa ist vollständig unterkellert. Es folgen das EG sowie 1.0G bis 4.0G. Der Anbau mit Tonnendach und offenem Innenhof im hinteren Bereich ist nicht unterkellert. Es besteht lediglich aus einem Erdgeschoss mit einem gewölbeförmigen Dach. Der Anbau hat mittig einen Innenhof. Dieser Innenhof ist zur Zeit thermisch geöffnet. Hinter dem Innenhof befinden sich die sogenannten „Höfchen“. Hierbei handelt es sich um nach oben offene „Räume“. Diese Höfchen befinden sich außerhalb der thermischen Hülle.

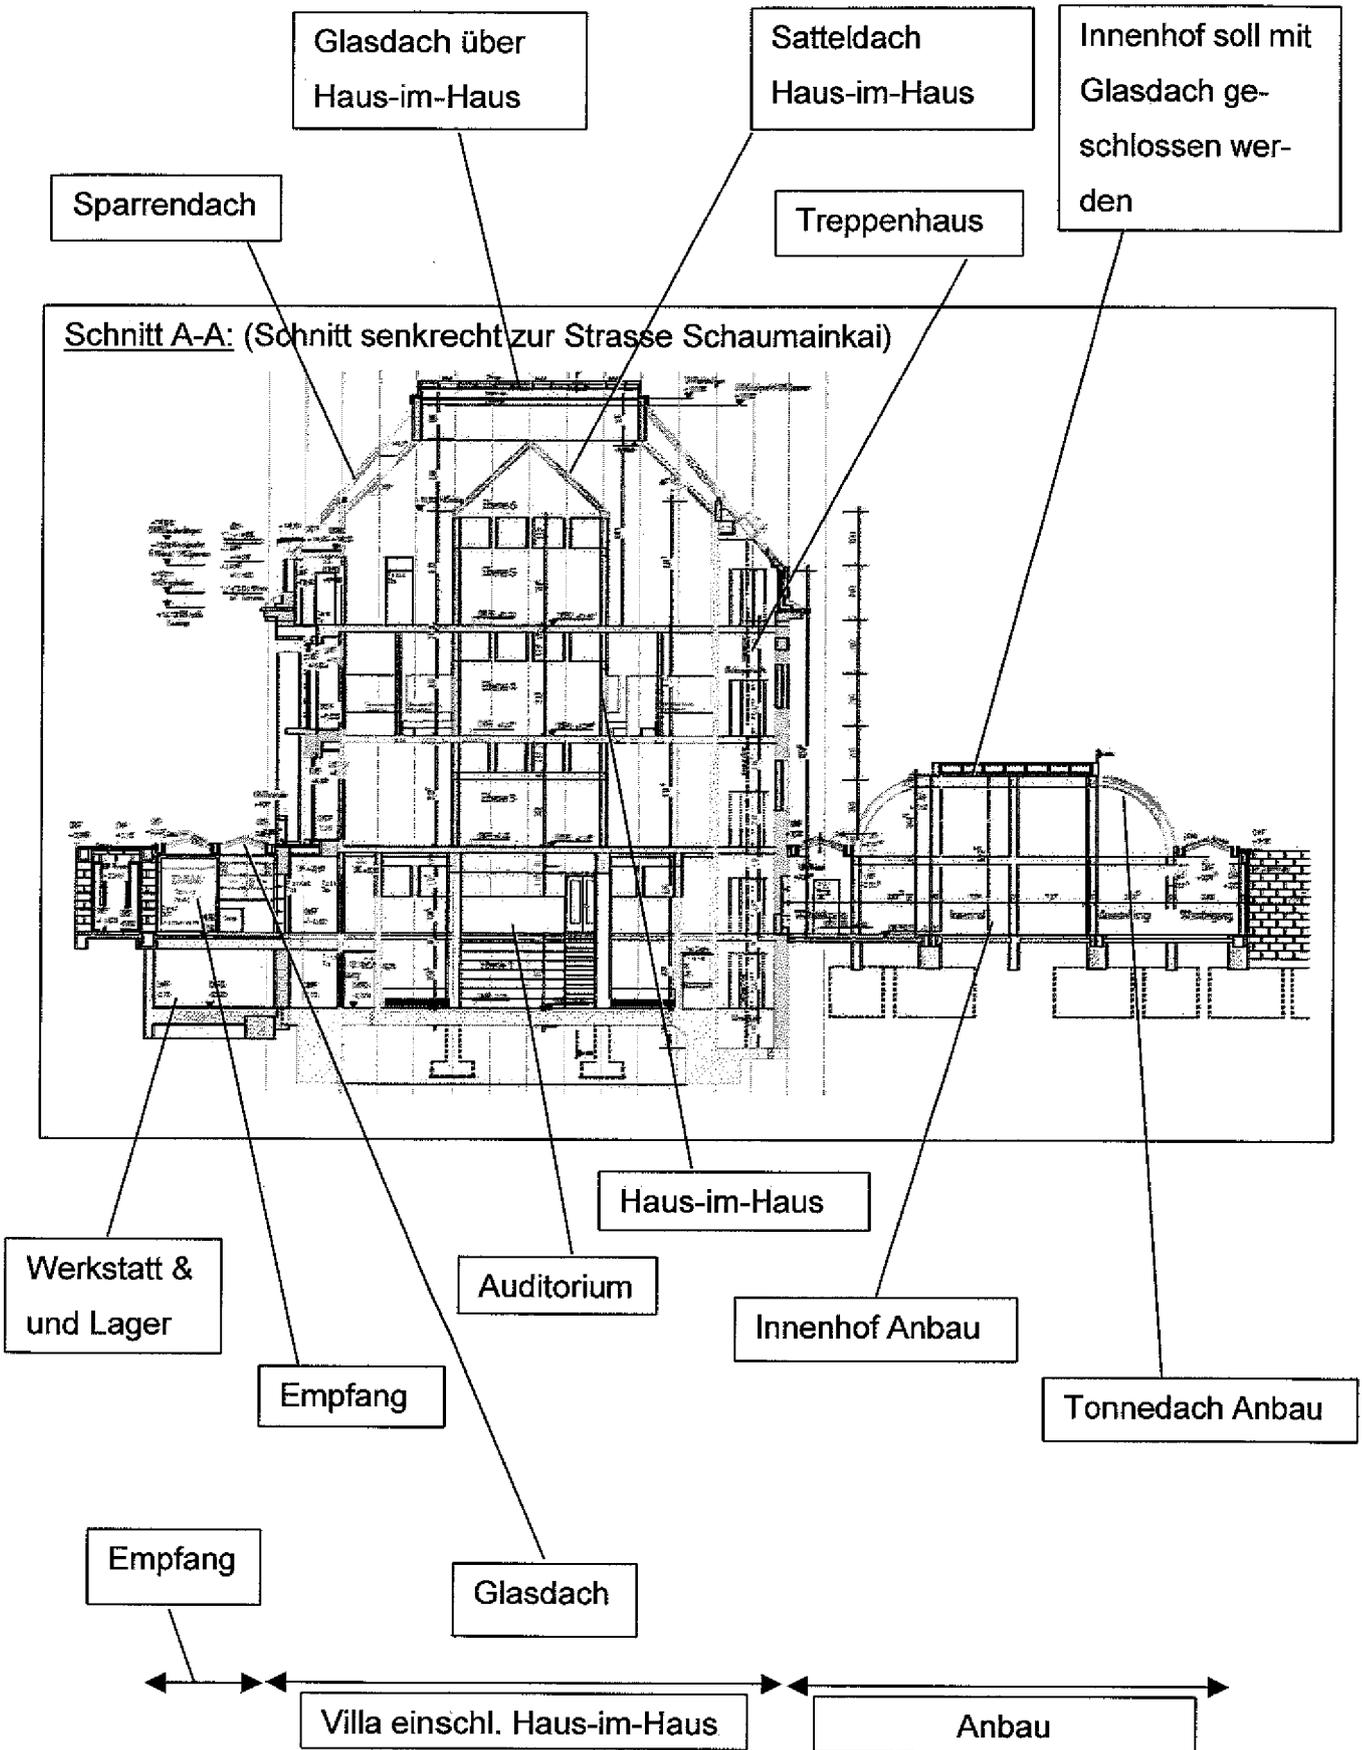
Abbildung 1-5 Schnitt A-A

Das Gebäude besteht zum einen aus einer 4-geschossigen Villa, die vollständig unterkellert ist und

aus einem erdgeschossigen Anbau, der als Ausstellungsraum genutzt wird. Das Nutzungsprofil des Gebäudes stellt sich wie folgt dar :

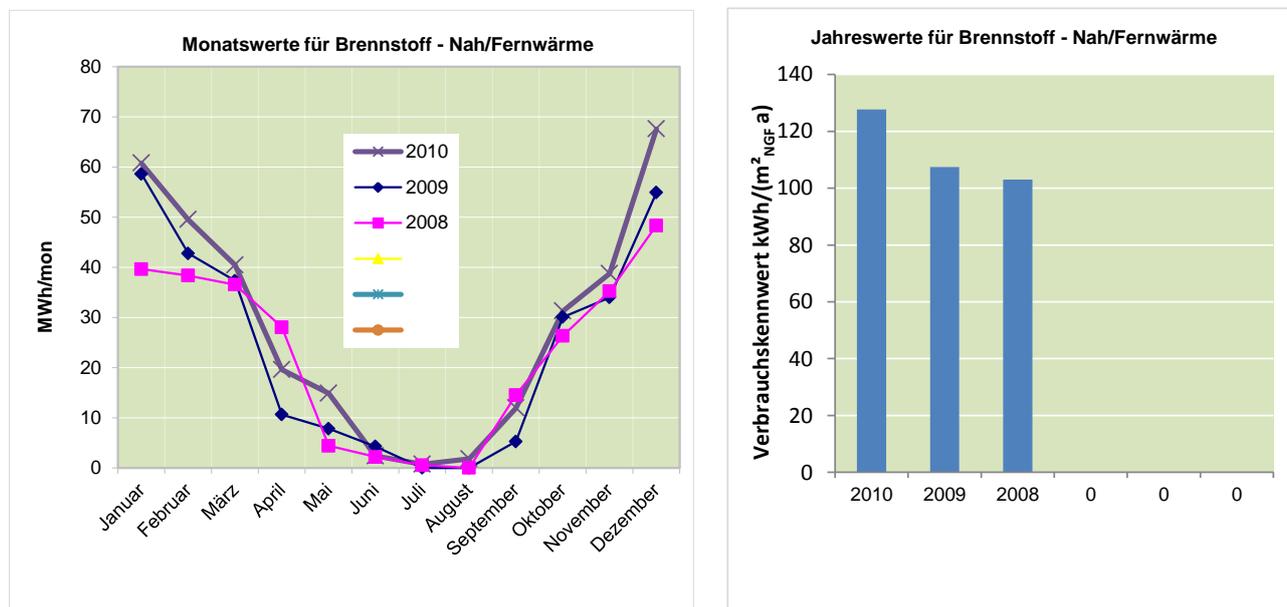
Abbildung 4-1: Witterungsbereinigte Monats- und Jahresverbräuche für Brennstoff bzw. Nah-/Fernwärme der letzten 6 Jahre)

Die Abbildung 4-1 und Abbildung 4-2 zeigen die Monatsverläufe sowie Jahreswerte der bereinigten Verbrauchskennwerte für die ausgewerteten Jahre.

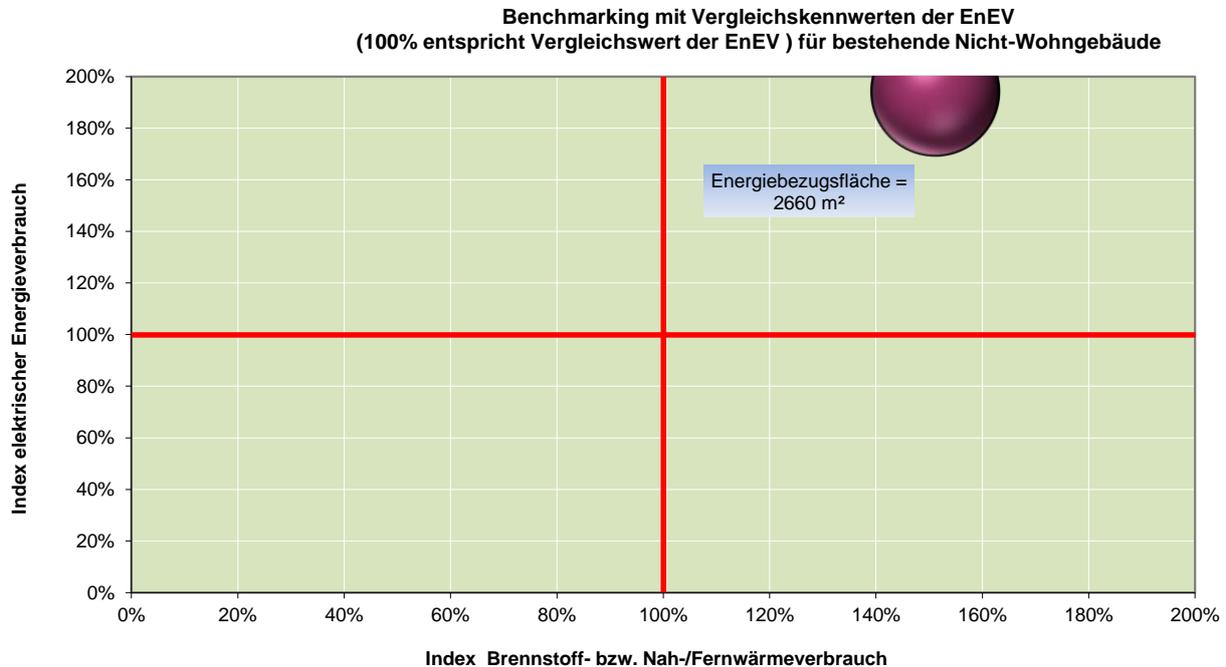
**Abbildung 4-3: Bewertung des gemessenen Energieverbrauchs durch Vergleich mit den Referenzwerten der [Bekanntmachung 2009] (entsprechend dem Wert 100 %)**

Die Jahresmittelwerte für Brennstoff bzw. Nah-/Fernwärme sowie elektrische Energie sind in Abbildung 4-3 den Vergleichswerten der vom Bundesministerium für Verkehr, Bau und Stadtentwick-

lung veröffentlichten Bekanntmachung „Regeln für Energieverbrauchskennwerte und der Vergleichswerte im Nichtwohngebäudebestand“ [3] gegenübergestellt. Der Ist-Verbrauch des untersuchten Gebäudes ist dabei als Prozentwert der Referenzwerte angegeben, d. h. die Referenzwerte entsprechen 100 %.

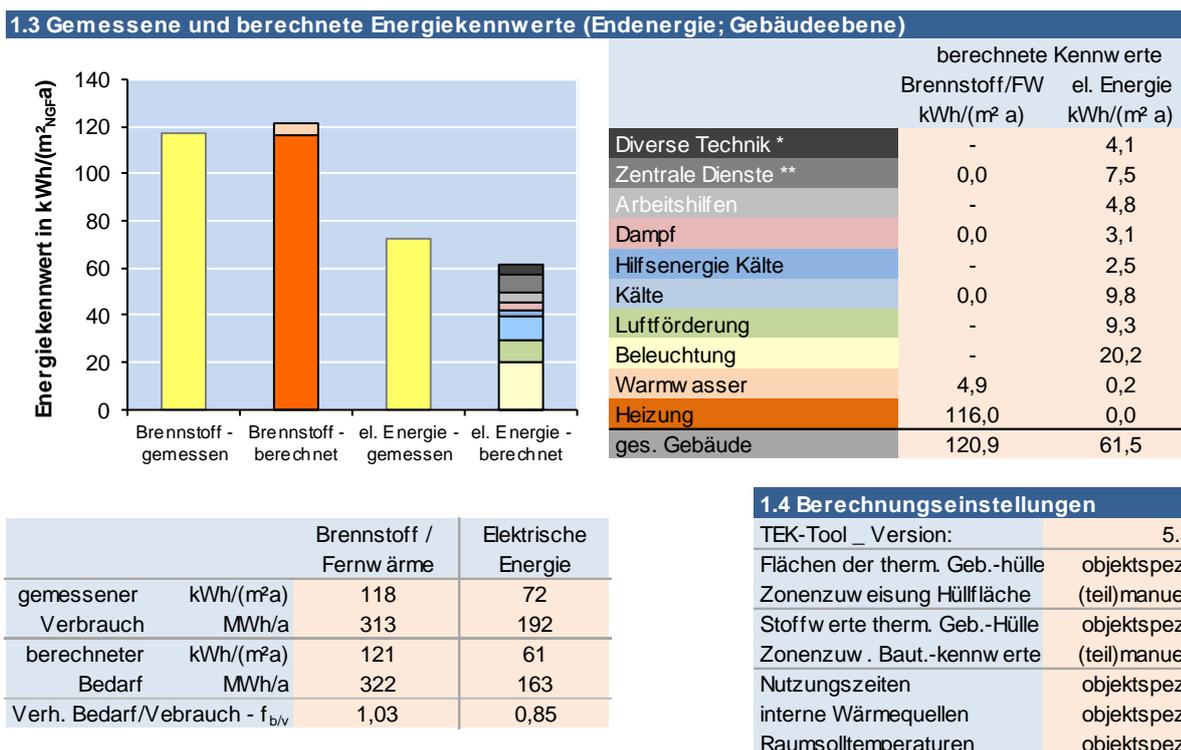
**Abbildung 4-7: Vergleich von gemessenem Verbrauch und berechnetem Bedarf**

Um zu überprüfen, wie gut das Berechnungsmodell den tatsächlichen Verbrauch des Gebäudes abbildet, werden zunächst in Abbildung 4-7 die berechneten Energiebedarfskennwerte (siehe Abschnitt 14) den gemessenen Energieverbrauchskennwerten (siehe Abschnitt 0) gegenübergestellt (Endenergieebene). Die Farblegende zur Grafik sowie die Zahlenwerte sind in der Tabelle rechts dargestellt. Die Gebäudesummen als Kennwerte in kWh/(m²a) sowie als Absolutwert in MWh/a sind in der Tabelle unten links aufgeführt. Die letzte Zeile dieser Tabelle zeigt das Verhältnis von berechnetem Bedarf zu gemessenem Verbrauch fb/v.

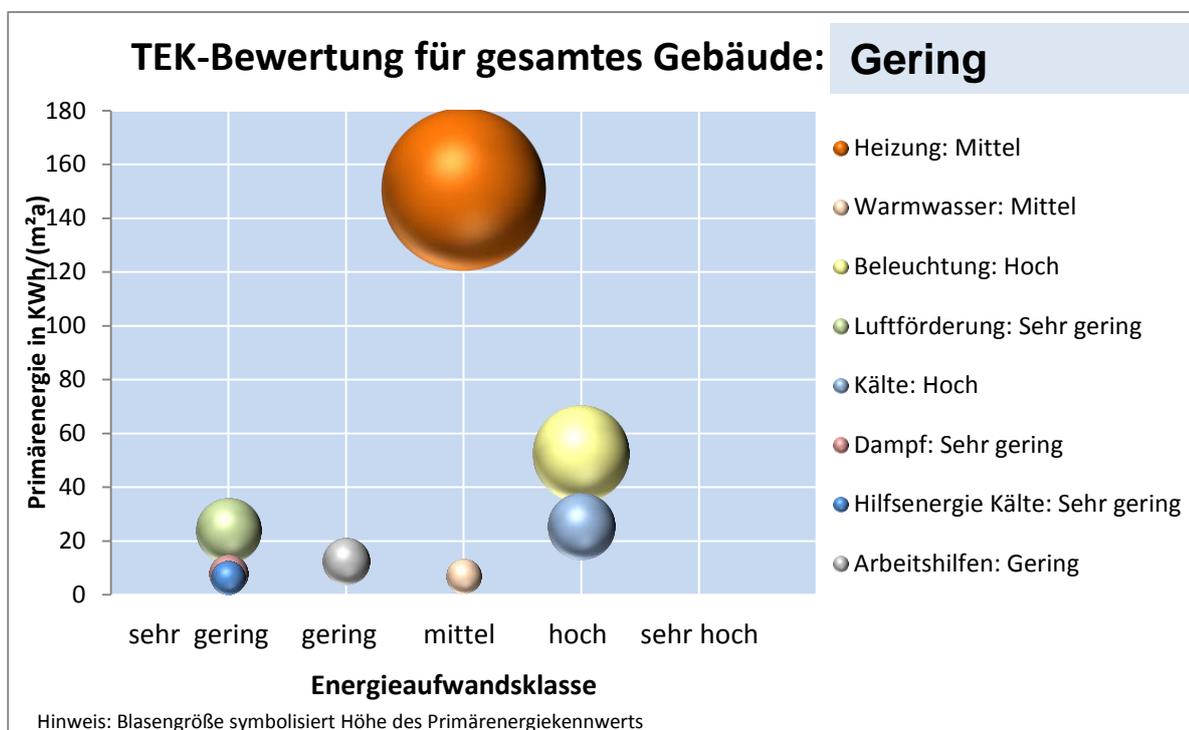
**Abbildung 4-9: Beitrag der Gewerke zum Gesamtprimärenergiebedarf des Gebäudes und TEK-Effizienzbewertung**

Der Beitrag der einzelnen Gewerke zum Gesamtprimärenergiebedarf des Gebäudes sowie die TEK- Effizienzbewertung in die fünf Energieaufwandsklassen:

(siehe [4]) ist in Abbildung 4-9 dargestellt. Bei der Teilenergiekennwertbewertung werden die Energiebedarfe der Gewerke auf Zonenebene mit typischen tabellierten Teilenergiekennwerten verglichen (siehe Abschnitt 12). Diese Bewertung wird von der Zonenebene (Abschnitt 12) über die Nutzungseinheit (Abschnitt 11) bis auf die Gebäudeebene aggregiert (siehe Abbildung 4-9). Die gewerkebezogene Bewertung auf Gebäudeebene wird dann zu einer Gesamtbewertung des Gebäudes zusammengefasst. Ausgeklammert bei dieser Bewertung werden die Gewerke „Zentrale Dienste“ und „Diverse Technik“, da für diese beiden keine sinnvollen Benchmarks gebildet werden können.

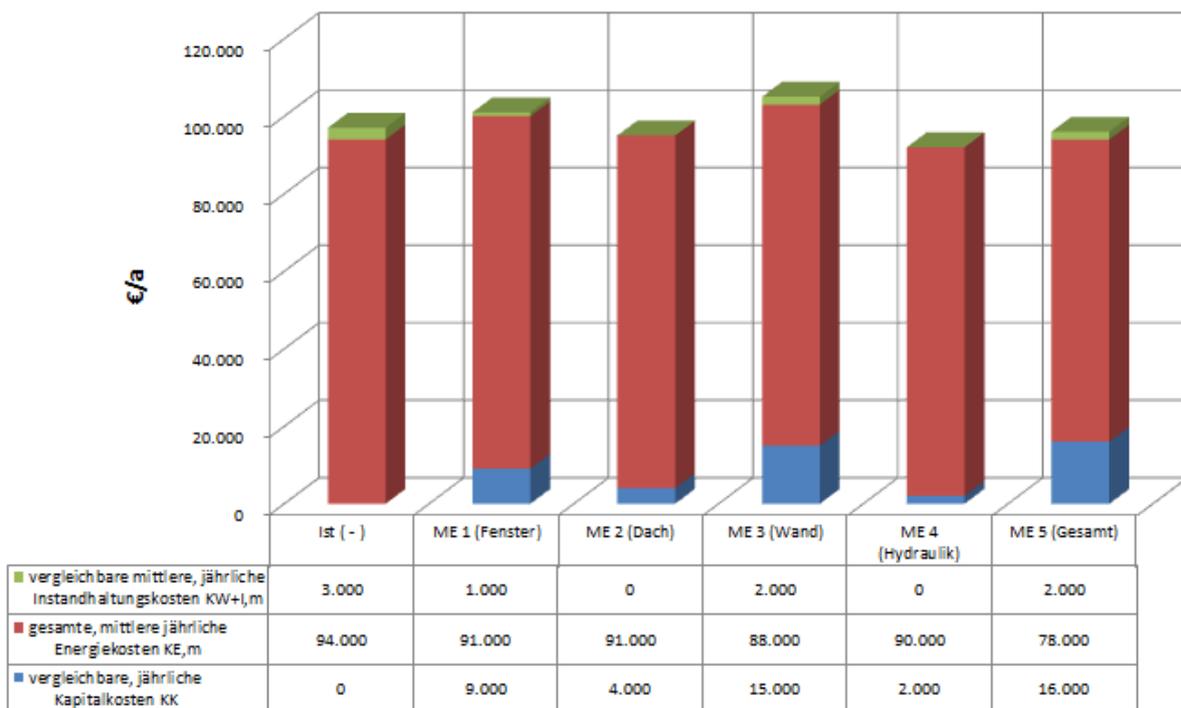
Abbildung 6-6 Vergleich der jährlichen Gesamtkosten der verschiedenen Maßnahmenempfehlungen

Der Vergleich zeigt, dass die Maßnahme 4 (hydraulischer Abgleich der Heiz- u. Kühlsysteme) die wirtschaftlichste Variante als Einzelmaßnahme ist. Nur mit Förderungszuschüssen der KfW-Bank können sich einzelne Maßnahmen (wie z.B. Dachdämmung ME2) finanziell für die Stadt Frankfurt rechnen.

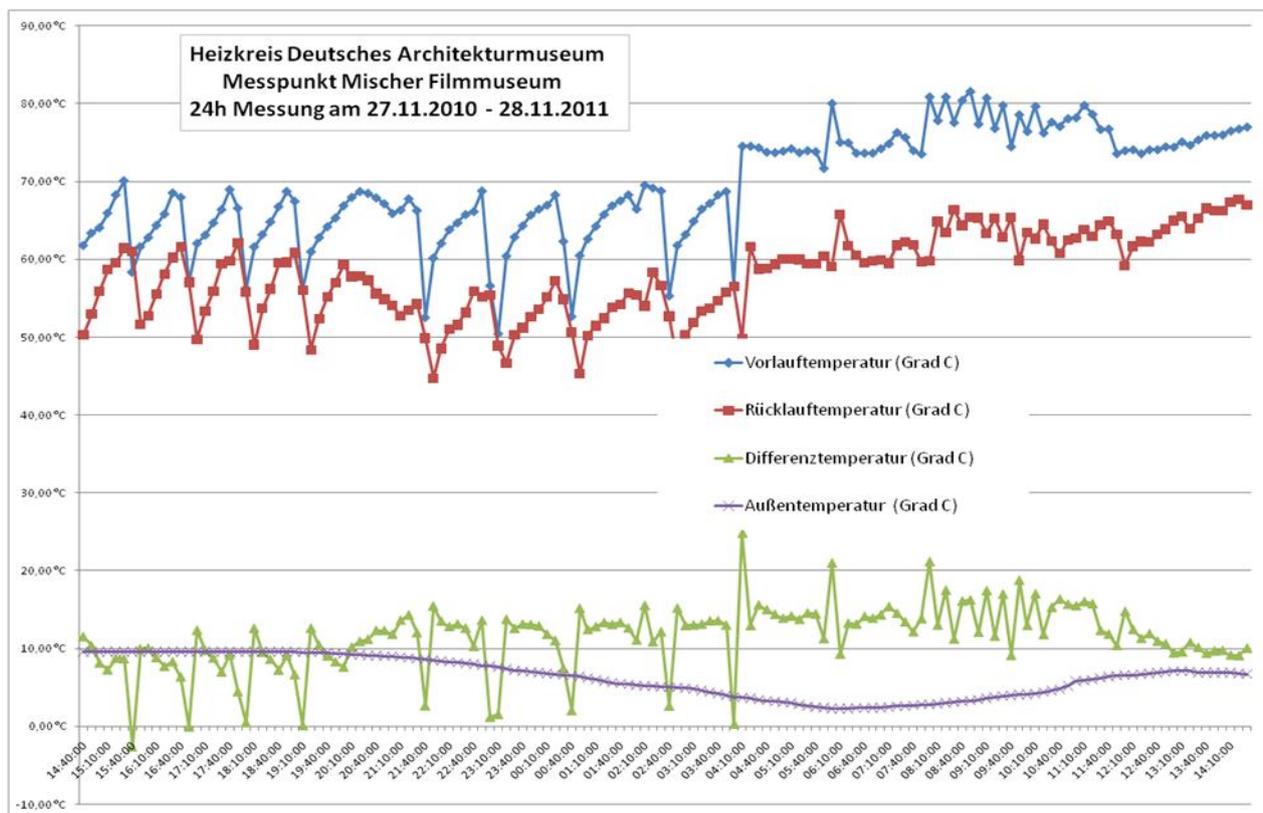
### 7.1 Temperaturspreizung der Heizkreisverteilung Nah-/Fernwärme

- 1.) hohe Vorlauf- und Rücklauftemperaturen ; deshalb keine Brennwertausnutzung möglich
- 2.) Spreizung im Abgesenkten Bereich nur 10°C
- 3.) Im Abgesenkten Bereich starke Schwankungen
- 4.) Taktungen im 90 min Rhythmus im abgesenkten Bereich; angepasste Verbrauchsabnahme
- 5.) Spreizung im Hochtemperaturbereich von ca. 15°C noch zu niedrig

**Zwei gebäudemäßig getrennte Regelkreise , die nicht aufeinander abgestimmt oder datentechnisch miteinander verbunden sind.**

Zu 5.) Eine Tages-Kurzzeitmessung des Heizkreises DAM im Filmmuseum von Vor- und Rücklauftemperaturen ergab, dass die mittlere Temperaturdifferenz von  $11,4^\circ\text{C}$  relativ zu niedrig ist. Im Mittel sollten  $15^\circ\text{C}$  erreichbar sein. Ein hydraulischer Abgleich im Bezug auf Pumpenleistung und Vermeidung eines Kurzschlußsystem in der Klimaanlage sowie Anpassung der Heizleistung der Heizflächen sind notwendig.

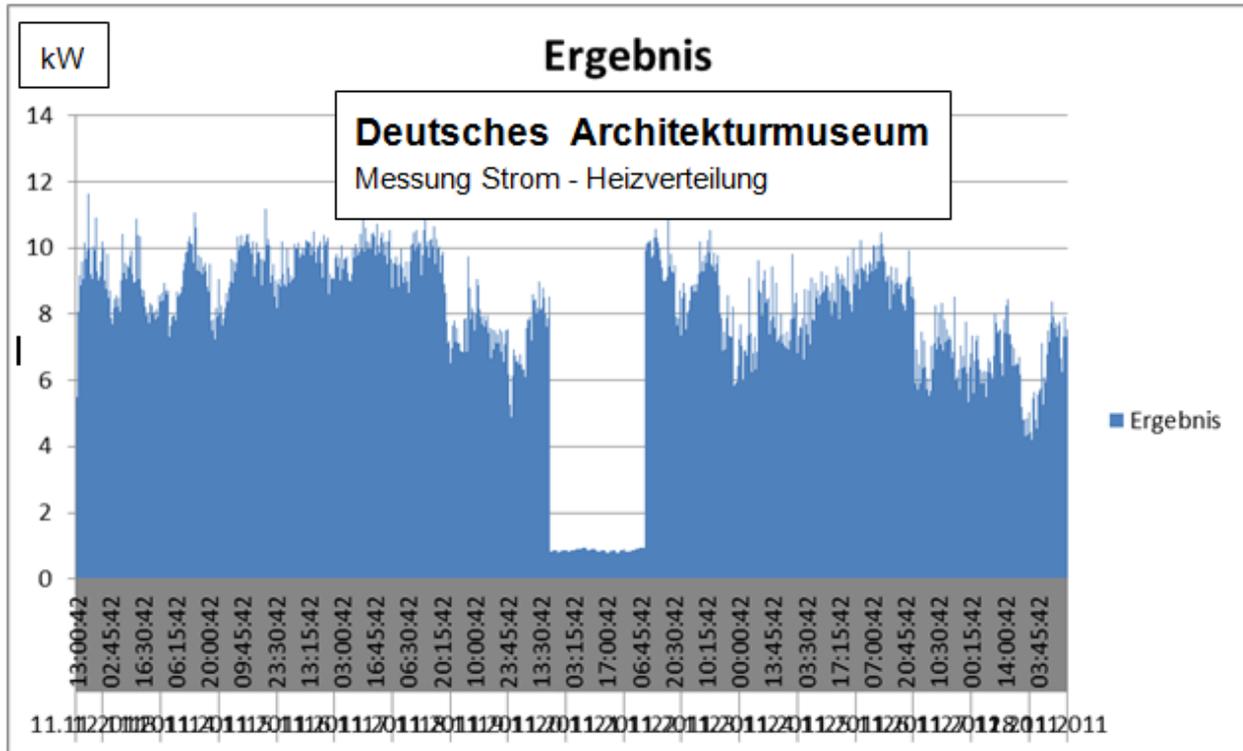
## 7.2 Strom-Messung Wärmeverteilung und Klimaanlage

Die Messung an der Stromverteilung der Steuerungs-Regeltechnik incl. der Pumpen und Lüftungsanlage zeigt eine durchschnittliche Last von ca. 8 kW im Zeitraum vom 11.11.11 – bis 28.11.11. In diesem Zeitraum lief eine Ausstellung, die am Nachmittag 17 Uhr endete. Die Klimaanlage wurde dann für 39 Stunden abgeschaltet, sodass nur noch der Heizbetrieb lief. Die Grundlast hierfür beträgt weniger als 1 kW. Am Montag um 8 Uhr den 21.11 wurde die Anlage um 8 Uhr wieder angefahren.

Aus den Einzelwerten erkennt man, dass die hohen Spitzen auch in den Abendstunden vorhanden sind, da noch Veranstaltungen in der Aula stattfinden und die Klimaanlage benötigt wird. Des Weiteren erkennt man, dass die Klimaanlage teilweise 24h voll durchläuft, ohne dass diese zurück gefahren wird.
