Energiekonzept Musterschule Frankfurt am Main

Projekt: Energiekonzept Musterschule
Oberweg 5
60318 Frankfurt am Main

Zusammenfassung / Kurzfassung

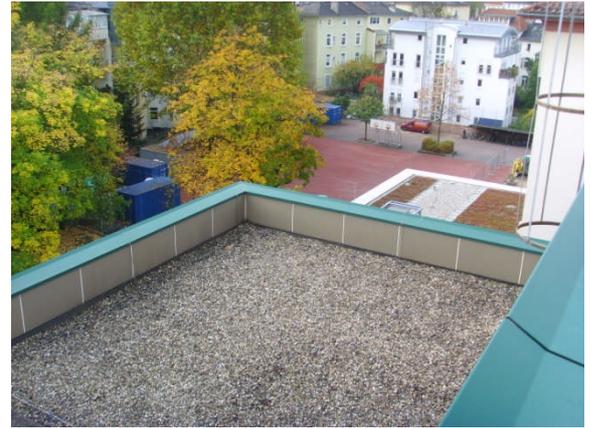
Die Flachdachflächen des Anbau-2 wurde nach vorliegenden original Detailplänen mit 10cm gedämmt. Oberhalb der Abdichtungsbahn ist das Flachdach bekieset oder zur Begehung mit Waschbetonplatten belegt. Die Lüftungsanlagen für den Gebäudeteil befinden sich im Flachdachbereich aufgesetzten Technikgeschoss.

Flachdachflächen bekiest od. mit Waschbetonplatten, aufgesetztes Technikgeschoss

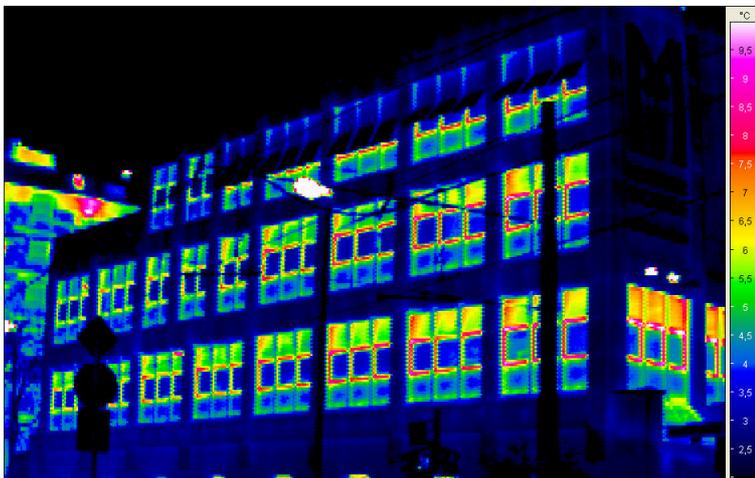
Thermographieaufnahmen Fassade

Schwachstellen im Bereich der hinterlüfteten, massiven Fassadenflächen (Sandsteinfassade) sind aufgrund der Hinterlüftung nicht thermographisch sichtbar zu machen.

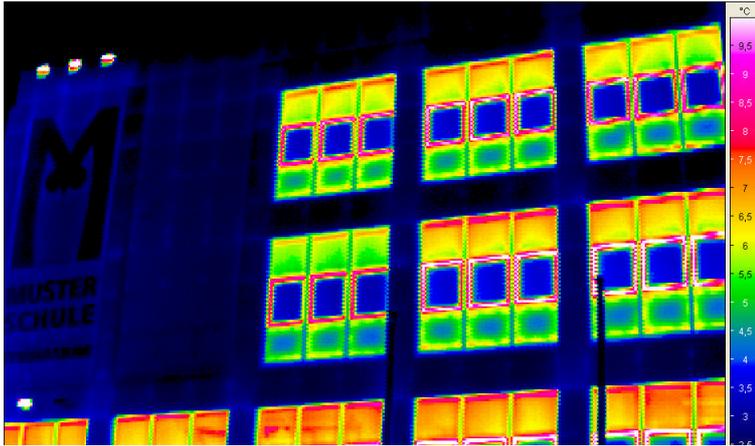
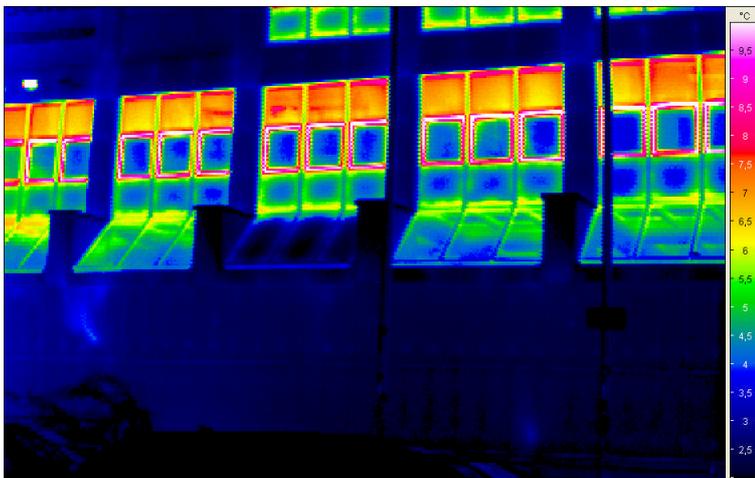
Anbau-2, Ansicht Fassade/Ostfassade v. d. Eckenheimer Landstraße

Schwachstelle im Bereich
Fensterelemente/Oberlichter.
Geringe Verluste über Verglasung
d. neuen Öffnungsflügel, jedoch
Schwachstelle über die nicht
thermisch getrennten
Rahmenprofile/rot

- Dämmung Wärmebrücken im Bereich Cafeteria und Pausenterrasse/ Umkleiden-UG (siehe Thermographie)
- Austausch Verglasung/ Fenster- Oberlichter Anbau-2
- Leuchtmittelaustausch im Bereich der Tafelbeleuchtung-Altbau (Reduzierung der Wattleistung)
- Erneuerung d. versenkbaren Bodendichtung der Treppenhaustüren z. Pausenhof (siehe unter 6.1)
- Einbeziehung Schüler/Energieteams in das Thema Energiesparen (siehe unter 6.1)
- Überprüfung Heizkörper im alten Haupteingang Altbau (siehe unter 6.1)
- Klärung der Möglichkeit des Einbaus einer PV- Bürgersolaranlage, Gründung PV-Schüler AG (siehe unter 6.1)
- Herstellung einer funktionierende Einzelraumreglung der Klassenräume, Steuerung über Belegungsplan Schule
- Optimierung der Betriebsweise der bestehenden Lüftungsanlagen (siehe unter 5.4)

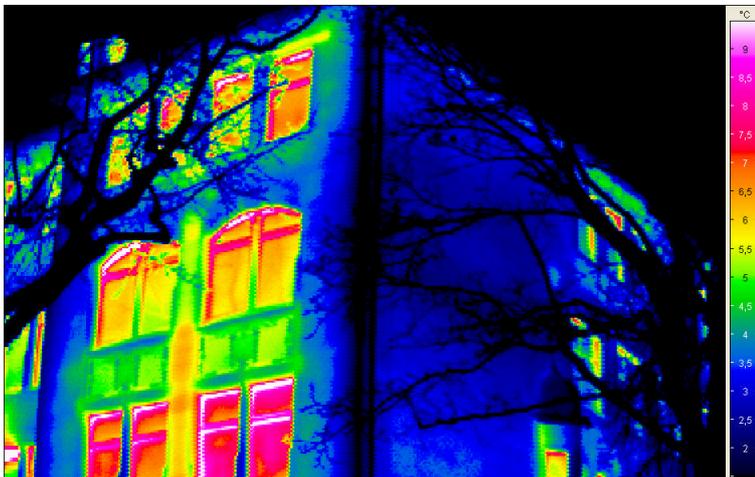
Altbau, Ansicht Fassade/Nordfassade v. Oberweg

Schwachstellen im Bereich Fenster, und Sandsteingewände als Wärmebrücken

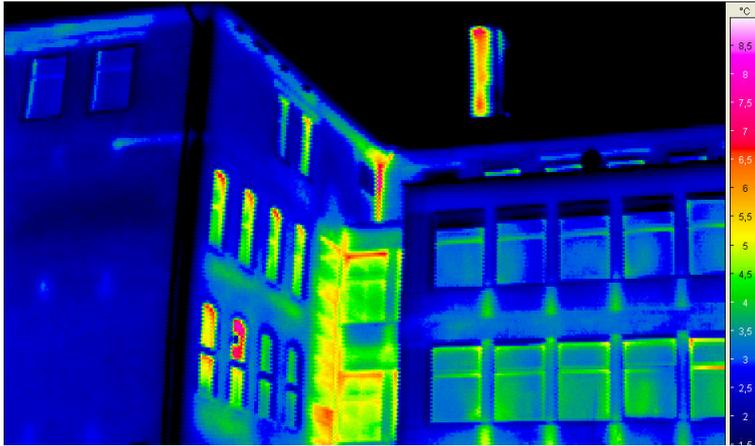
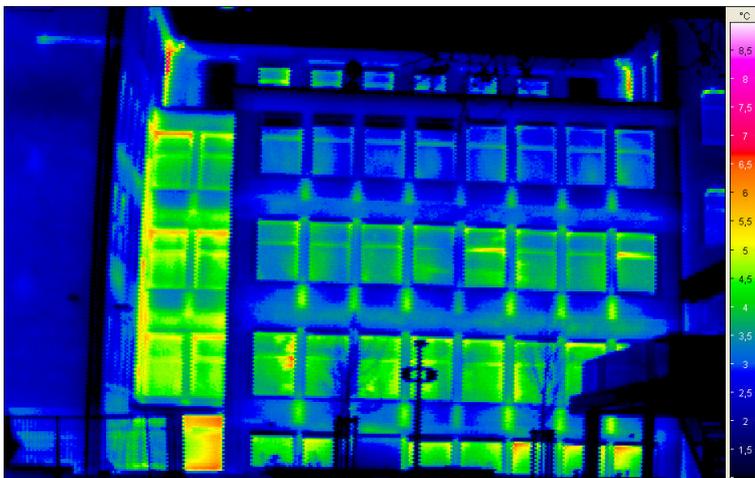
Altbau, Ansicht Fassade/Nordfassade v. Oberweg u. Westfassade

Anbau-1, Schwachstellen im Bereich Fenster, Betonstützen bilden sich als Wärmebrücke im Brüstungsbereich ab. Hohe Abgastemperaturen im Bereich Schornstein/Dachbereich

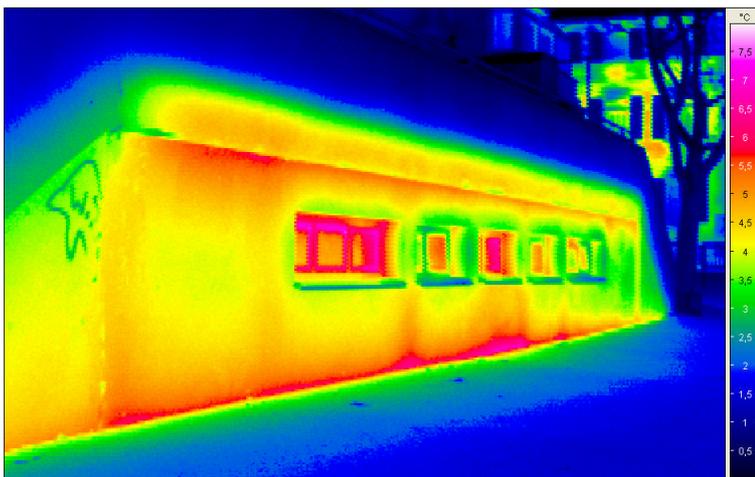
Altbau u. Anbau-1, Ansicht Fassade/Südfassade v. Pausenhof

Anbau-2 UG, Wärmebrücke im Bereich komplett ungedämmten Beton-Außenwand

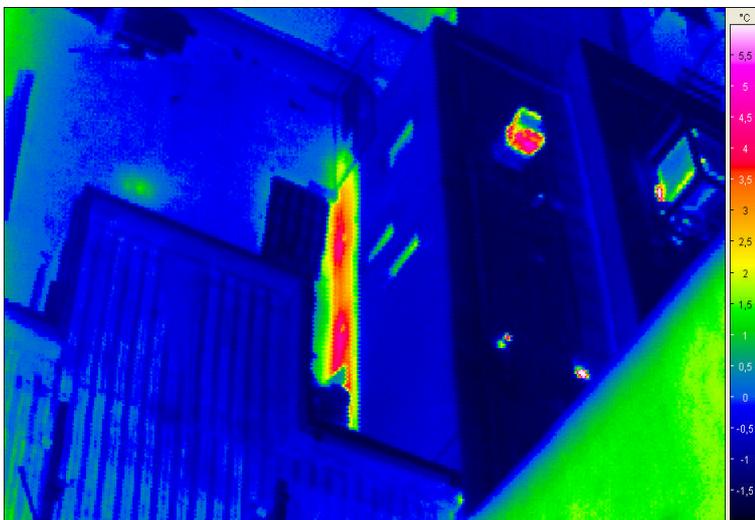
Altbau, Ansicht Fassade/Südfassade u. Ostfassade v. Pausenhof

Wärmebrücke im ungedämmten Sockelbereich (altes massives Betongeländer) Wandfläche UG/EG neue Cafeteria

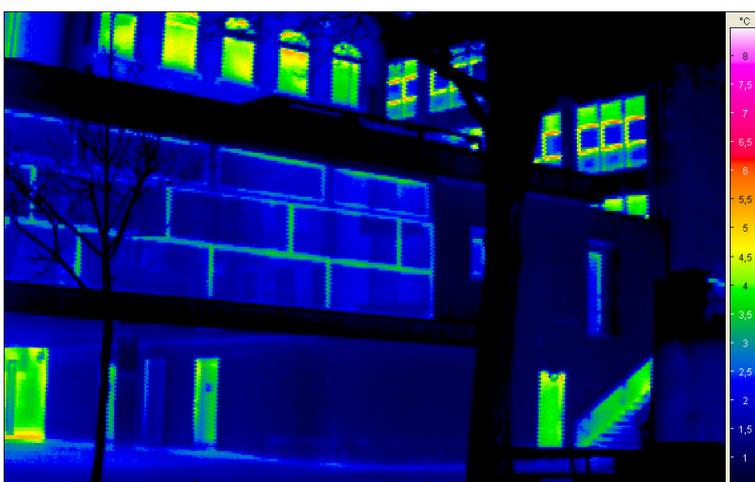
Draufsicht Pausenterrasse/neue Bibliothek - neue Cafeteria

Wärmebrücke im Bereich des ungedämmten massiven Betongeländer/ Wandfläche UG neue Cafeteria

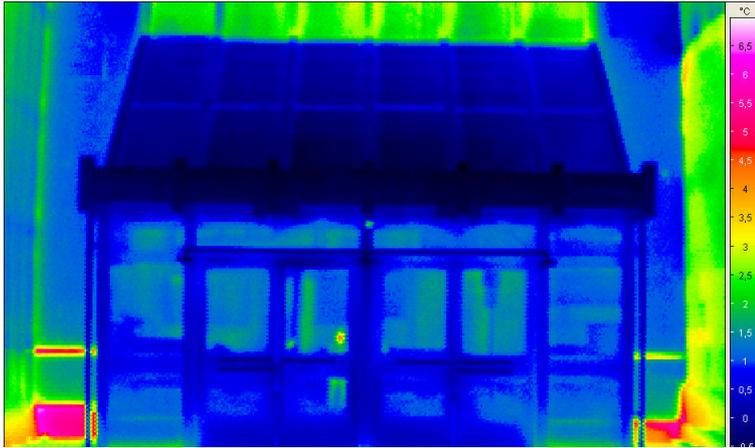
Neue Cafeteria mit alten Treppenaufgang (rechts unten) zur Pausenterrasse

Wärmebrücke an der Wandfläche/Versorgungsschacht seitlich des Haupteingangs

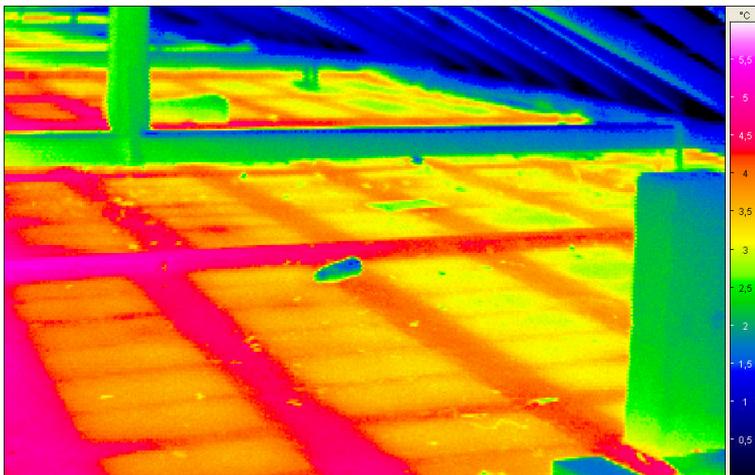
Umfangreiche Wärmebrücken im Bereich der obersten Geschossdecke, Stahlbetonträger/rot

Aufgrund des Wiederaufbaus des Obergeschosses nach erfolgten Kriegsschäden ist die Oberste Geschoßdecke nicht als Kappendecke, sondern als für die Nachkriegszeit typische Hohlkörperdecke (Kaiser-Omnia) ausgeführt. Die thermographische Untersuchung zeigt die ungedämmte Oberste Geschoßdecke in diesem Bereich als große Schwachstelle mit hohen Wärmeverlusten.

- Dämmung Kellerdecke z. Tiefgarage, Anbau-2, von unterhalb m. d= 100mm, WLG 035
- Dämmung Oberste Geschoßdecke, Altbau-Mittelbau, d=250mm, WLG 035-040

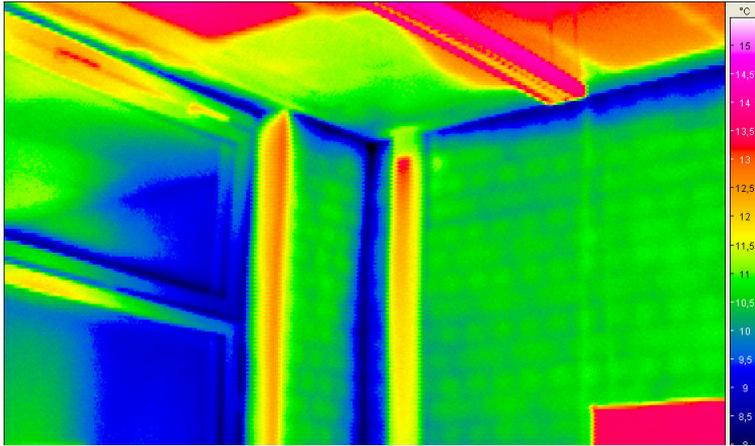
Wand- u. Gebäudeecke, Fenster sowie der Anschluss zur abgehängten Decke unterhalb des Flachdachs sind als Wärmebrücke zu erkennen.

Anbau-1, Mittelbau, 2.OG/letztes Geschoss, Wand u. Deckenbereich/AGD

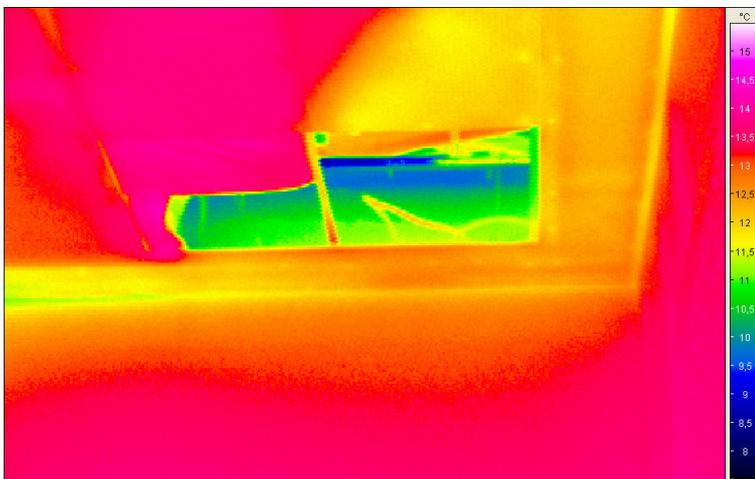
Durch eine fehlende Deckenplatte der abgehängten Decke im 2.OG ist das Flachdach als Wärmebrücke zu erkennen.

Anbau-1, Mittelbau, 2.OG/letztes Geschoss, Deckenbereich/AGD

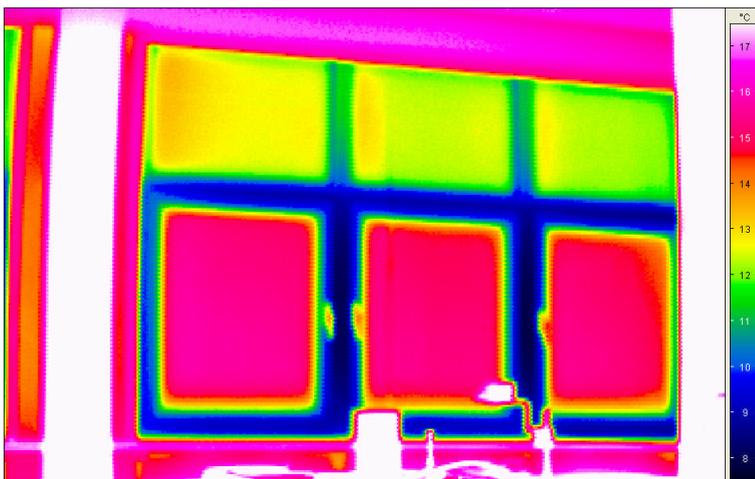
Die Verglasung der neuen Öffnungsflügel ist verbessert, die thermisch nicht getrennten Fensterprofile/blau bilden jedoch eine Schwachstelle.

Anbau-2, Regelgeschoss, Fensterelemente/ neue Öffnungsflügel

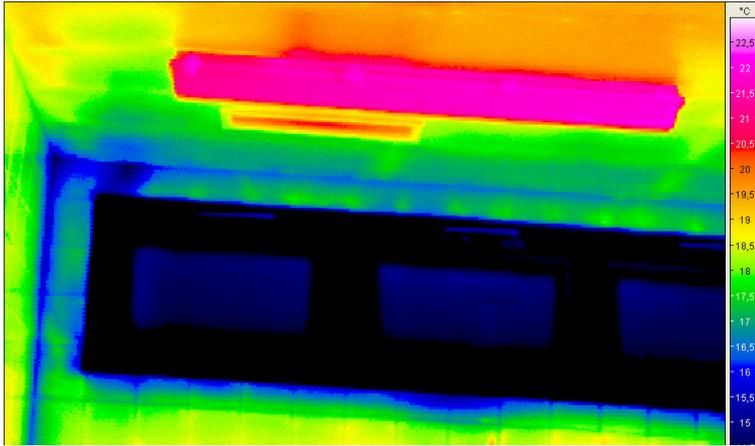
Betonwand als Wärmebrücke und
Fensterelement als Schwachstelle

Anbau-2, Duschen UG, Ansicht Wand- u. Deckenbereich/AGD

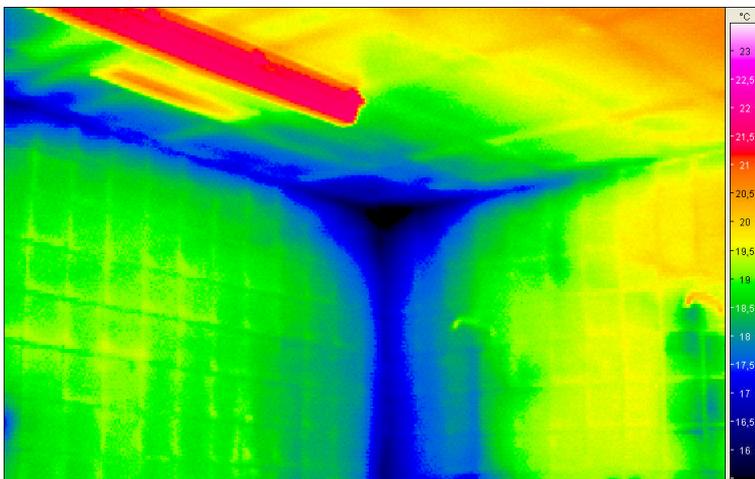
Betonwand, Gebäudeecke und
Deckenbereich/AGD als
Wärmebrücke

Anbau-2, Duschen UG, Ansicht Wand- u. Deckenbereich/AGD

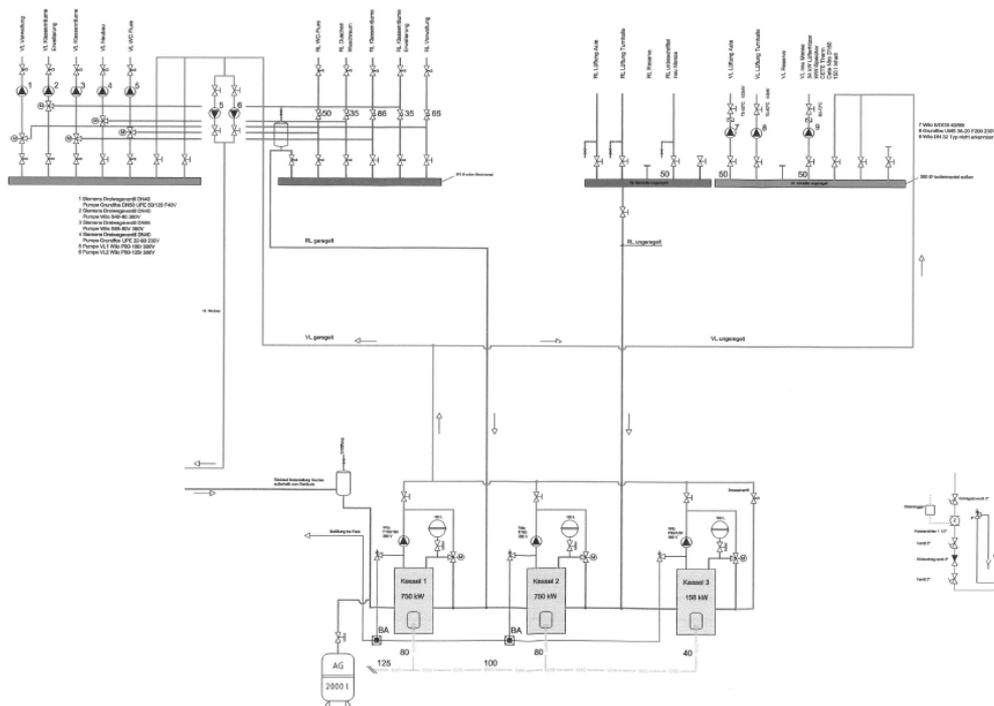
Die Wärme wird derzeit über sechs geregelte Vorläufe und drei unregelte Vorläufe verteilt, des Weiteren ist ein Reservestutzen vorgehalten.

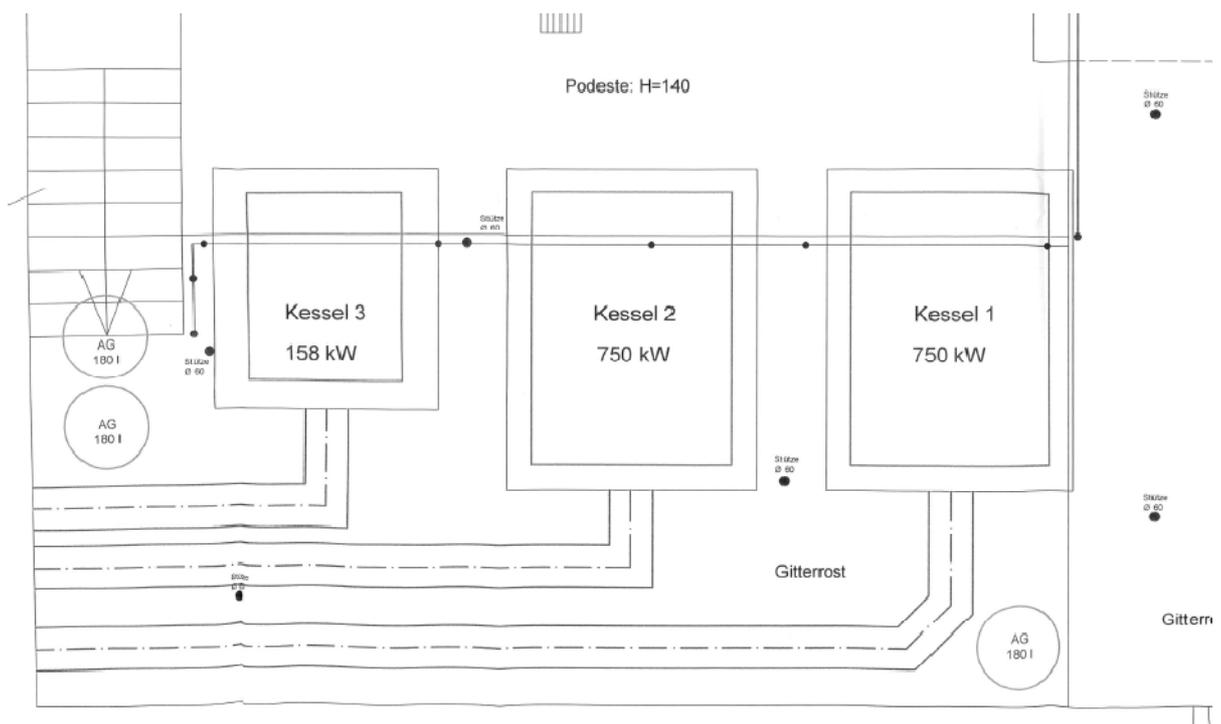
In der folgenden Abbildung ist die derzeitige Aufstellung der Heizungskessel aufgezeigt

Schema der derzeitigen Heizungsanlage

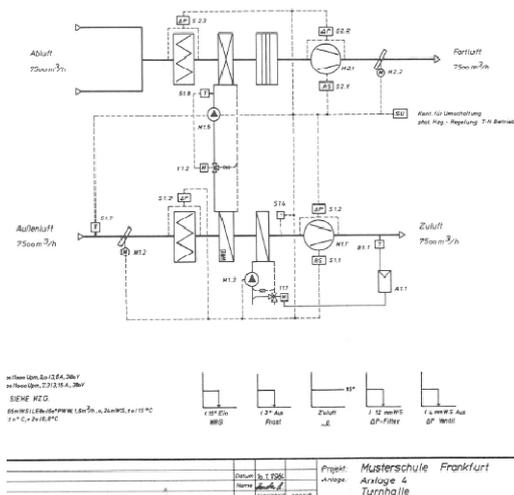
Anlage 4: Turnhalle Zuluft 7.200 m³/h
Turnhalle Abluft 7.500 m³/h

Darstellung der bestehenden Lüftungsanlage Turnhalle

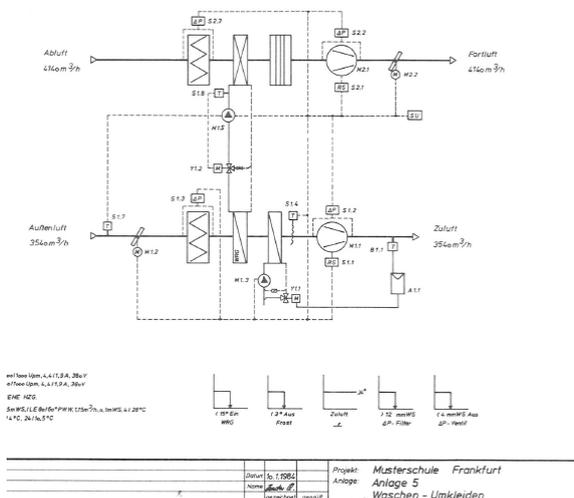
Anlage 5: Waschen/Umkleiden Zuluft 3.235 m³/h
Waschen/Umkleiden Abluft 3.840 m³/h

Darstellung der bestehenden Lüftungsanlage Waschen - Umkleiden

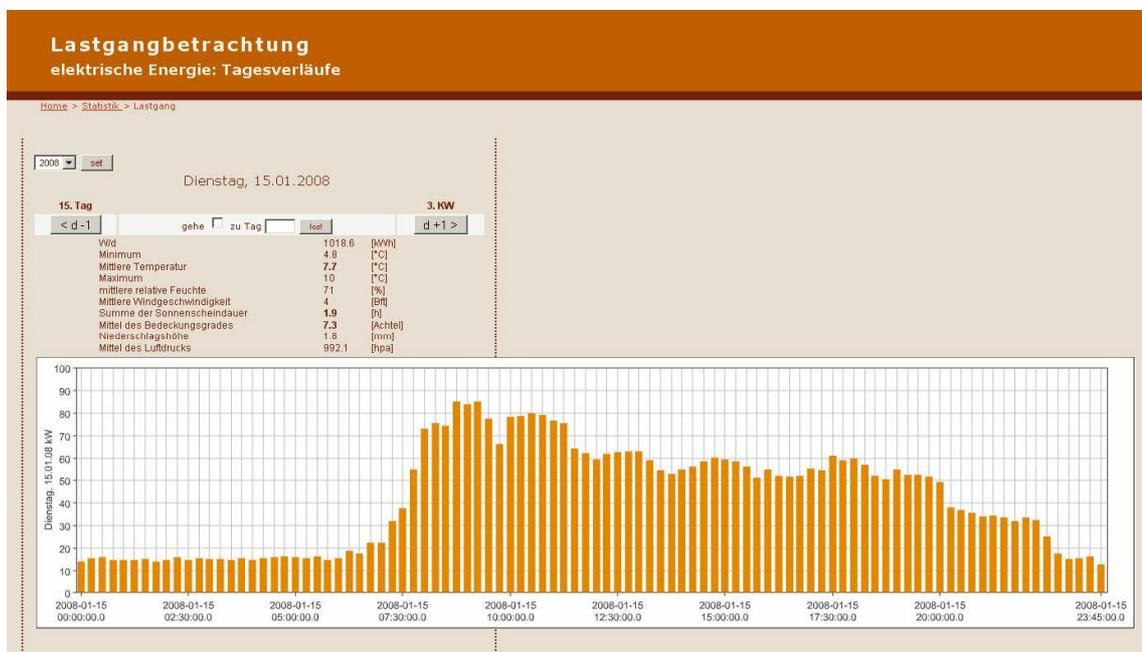
Lastgang: ein Schultag im Januar. In den Pausen kommt es zur Abschaltung der Klassenraumbeleuchtung, abends Turnhallennutzung

Die Grundlast - in der Nacht und an Feiertagen liegt kontinuierlich bei ca. 14kW und wird im Wesentlichen durch die Heizungsumwälzpumpen bestimmt. Deutlich ist der abgesenkte Betrieb zwischen 20:00 und 7:15 zu erkennen. Kurz vor den Sommerferien (20.6.) sinkt die Grundlast auf etwa 5kW ab, um nach den Sommerferien wieder auf einen Wert von etwa 17 kW anzusteigen. Die Spitzenlast wird im Wesentlichen bestimmt von der Beleuchtung und den Lüftungsanlagen.

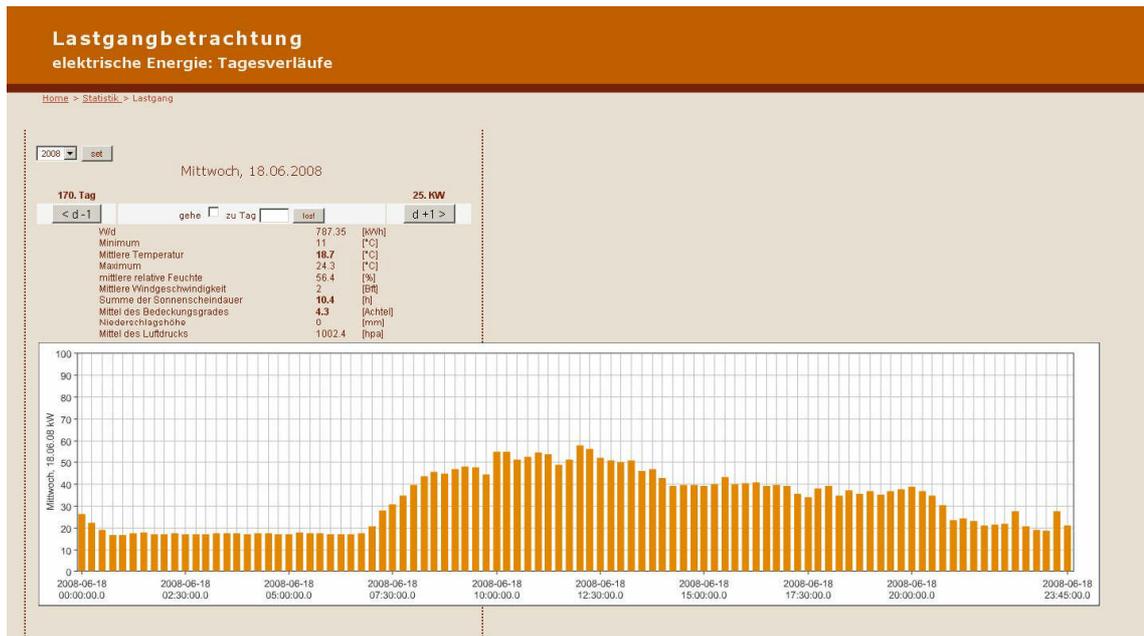
Lastgang: Aussentemperatur warm, trotzdem hohe Grundlast durch Heizung, geringer Bedarf an Beleuchtung da die Sonnenscheindauer > 10h beträgt

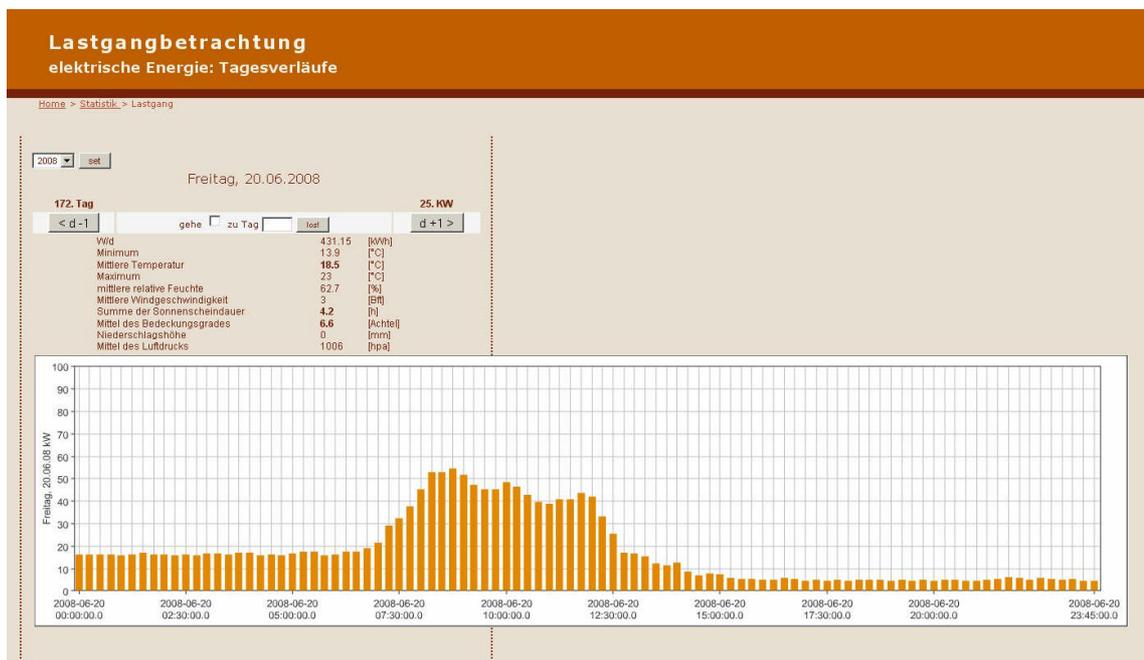
Lastgang: Letzter Tag vor den Sommerferien, die Grundlast wird reduziert

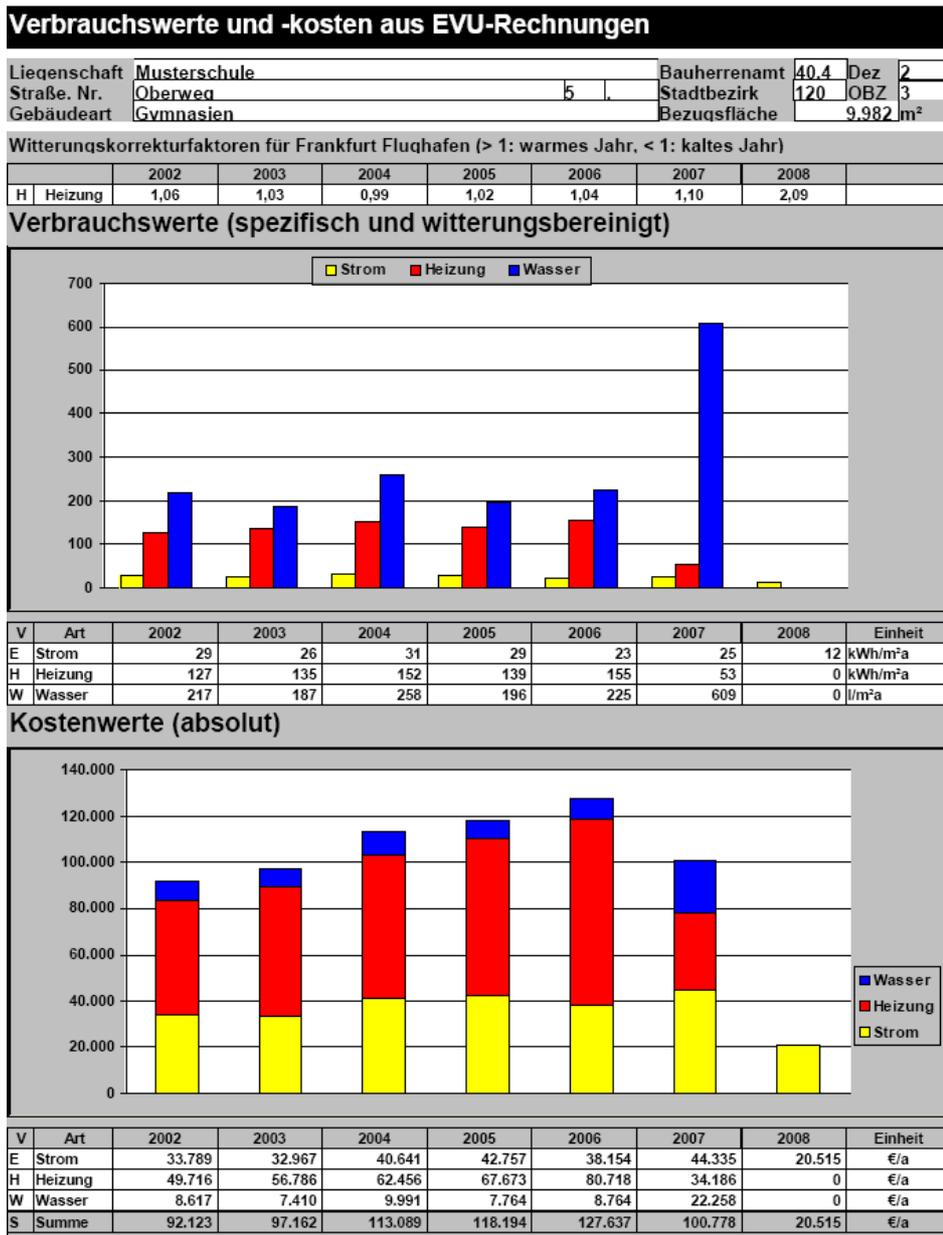
Das Energiemanagement der Stadt Frankfurt veröffentlicht jährlich die Verbrauchsdaten der einzelnen Schulen in Frankfurt. In der folgenden Grafik sind die Verbrauchswerte der Schule aus den Jahren 2002 bis 2007 für alle Energieformen aufgeführt und für das Jahr 2008 wurde bislang nur der Verbrauchswert für Strom ausgewiesen.

Bei der Betrachtung der witterungsbereinigten und spezifischen Verbrauchsdaten für Strom lässt sich feststellen, dass in den letzten sieben Jahren der Stromverbrauch auf knapp 40 % gesunken ist im Vergleich zum Jahr 2002.

Zwischen den Jahren 2002 und 2007 verringerte sich der Wärmeverbrauch von 127 kWh/m² und a auf 53 kWh/m² und a, dabei ist auffällig, dass diese Verringerung hauptsächlich von 2006 auf 2007 stattgefunden hat.

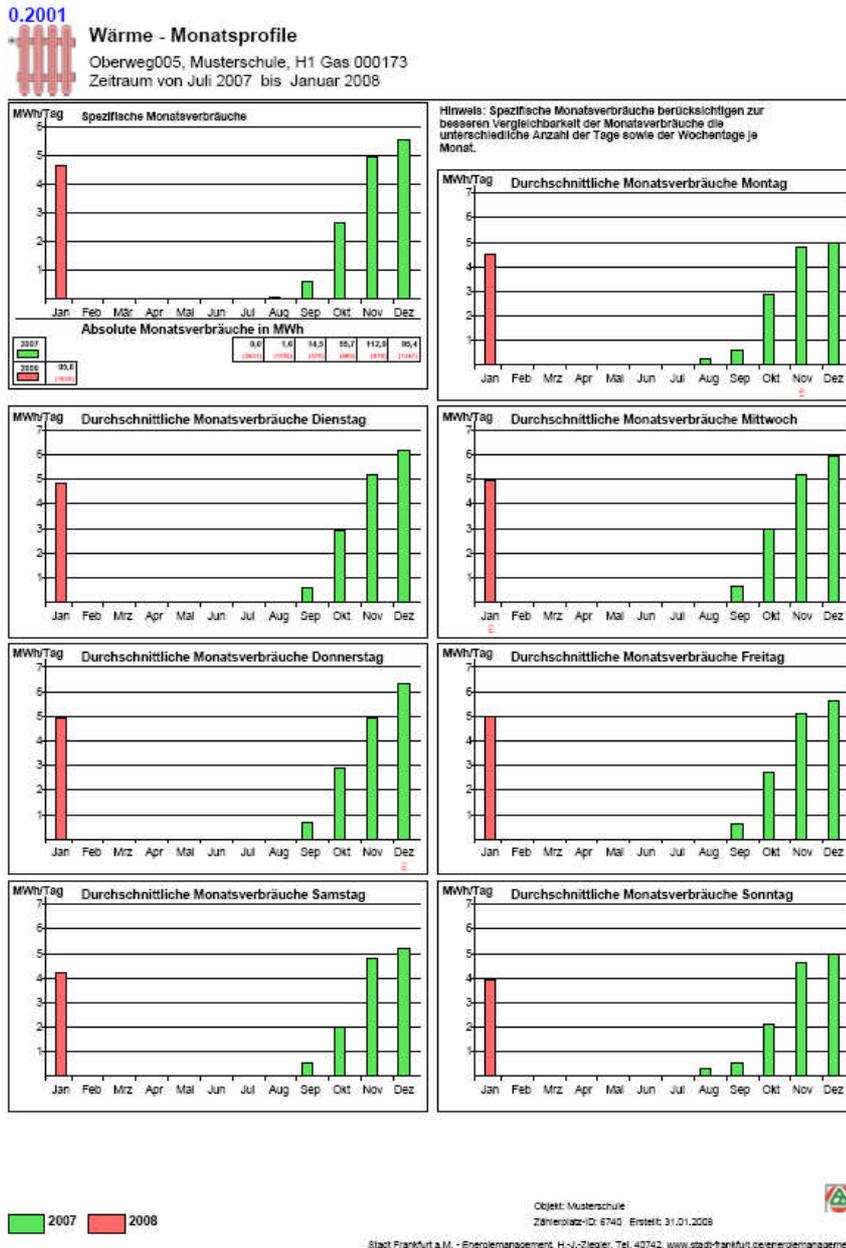
Durchschnittliche Monatsverbräuche an Wochentagen von Juli 2007 bis Januar 2008

Das Lastgangprofil lässt erkennen dass die Wochenendabsenkung der Heizungsanlage nur unzureichend funktioniert. Die durchschnittlichen Verbräuche an Wochentagen unterscheiden sich nur unerheblich von den Verbräuchen an Wochentagen.

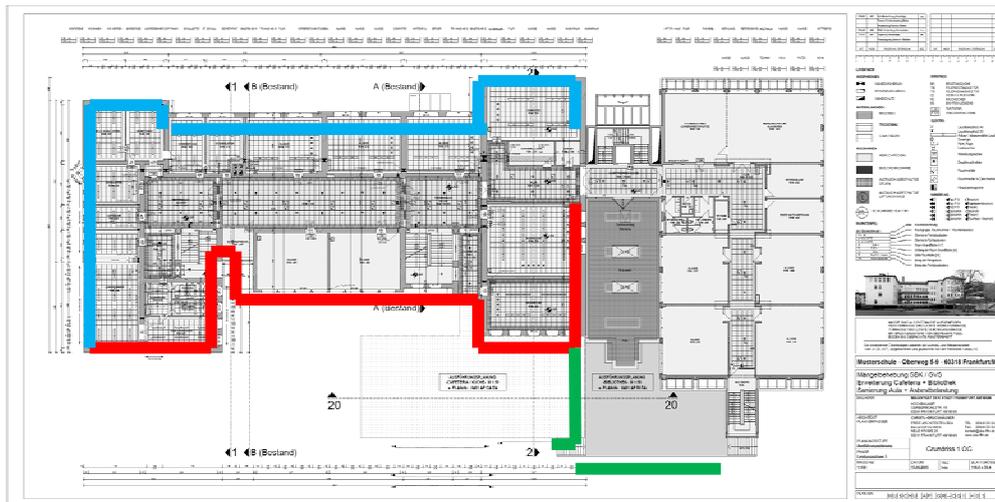
Grundriss 1.0G

Übersicht Dämmmaßnahmen Außenwand im Bereich Altbau u. Anbau-1

- = Außendämmung WDVS, d= 160mm
- = Außendämmung WDVS, d= 160mm,
Beseitigung Schwachstelle/Wärmebrücke,
siehe Thermographie
- = Innendämmung, d= 120mm

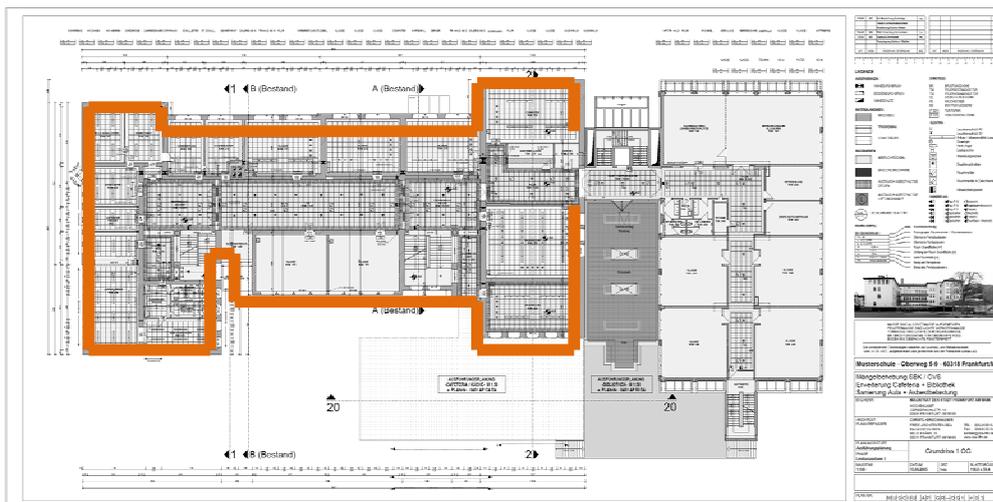
Grundriss 1.OG

Übersicht Erneuerung der Fenster od. Verglasung im Bereich Altbau u. Anbau-1

— = Erneuerung der Fenster od. altn. Verglasung, Altbau u. Anbau-1

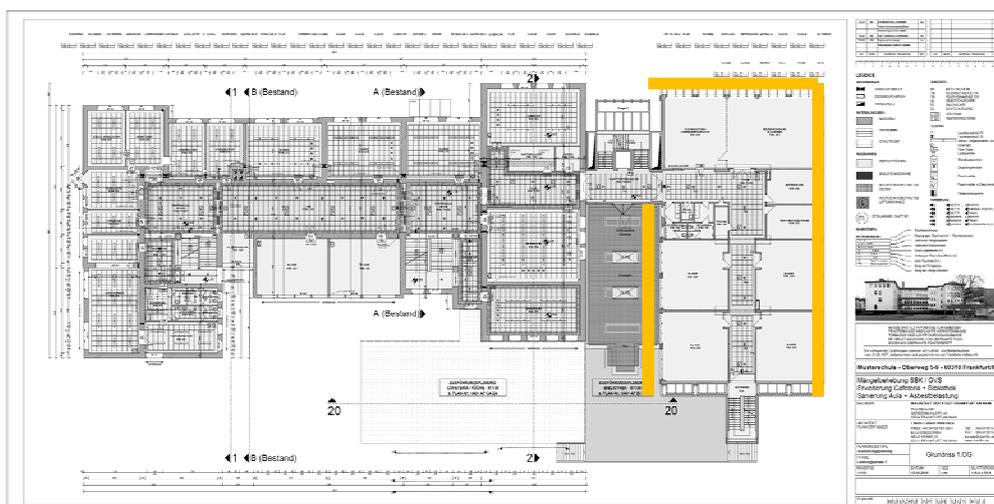
Grundriss 1.OG

Übersicht Erneuerung der Verglasung-Oberlichter im Bereich Anbau-2

— = Teilerneuerung der Verglasung Fenster/Oberlichter mit Zweifach-Wärmeschutzverglasung

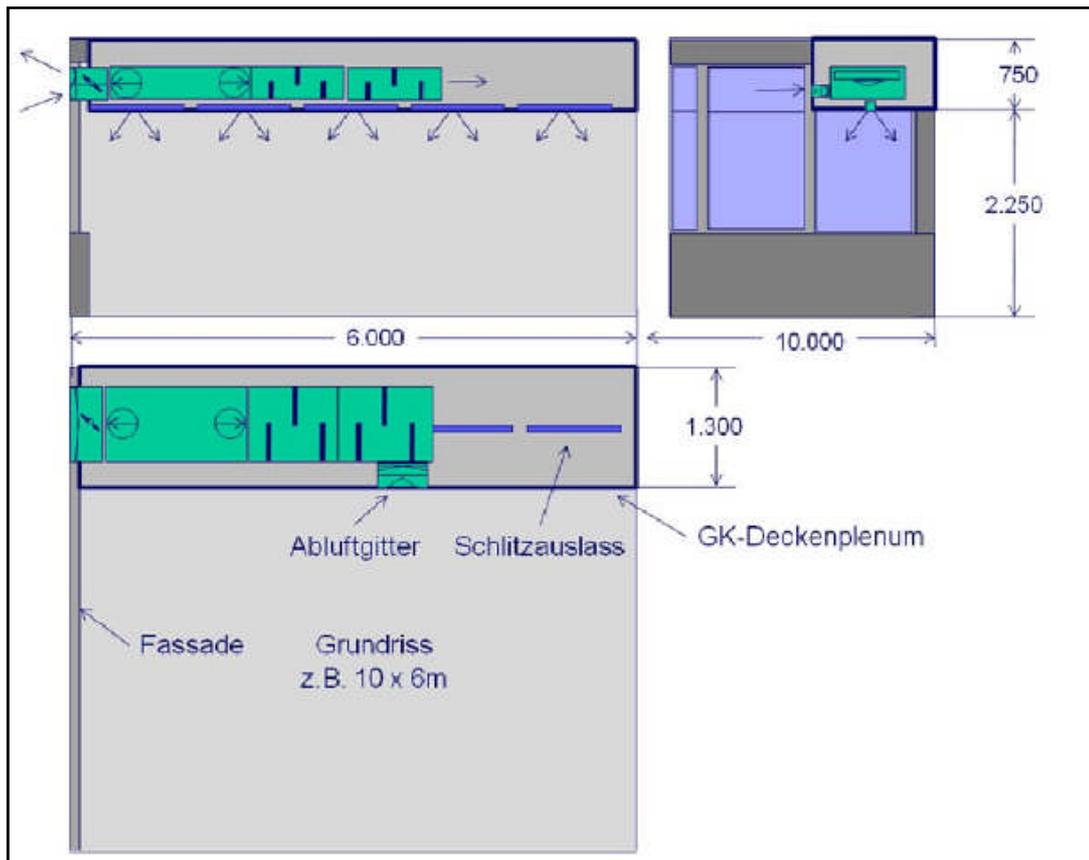
In der folgenden Abbildung ist eine solches System abgebildet:

Dezentrales Lüftungsgerät zur Be- und Entlüftung eines Raumes.

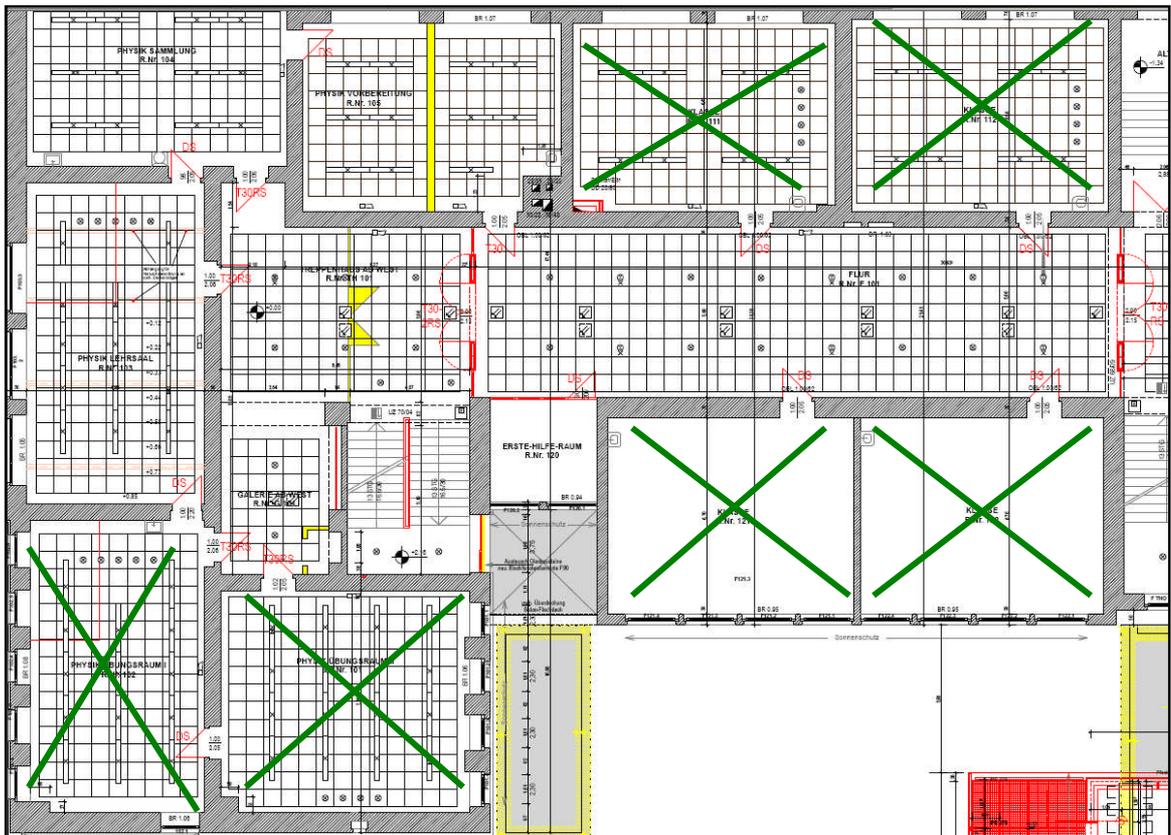
Markierte Klassenräume sollen mit dezentrale Lüftungsgeräte ausgestattet werden

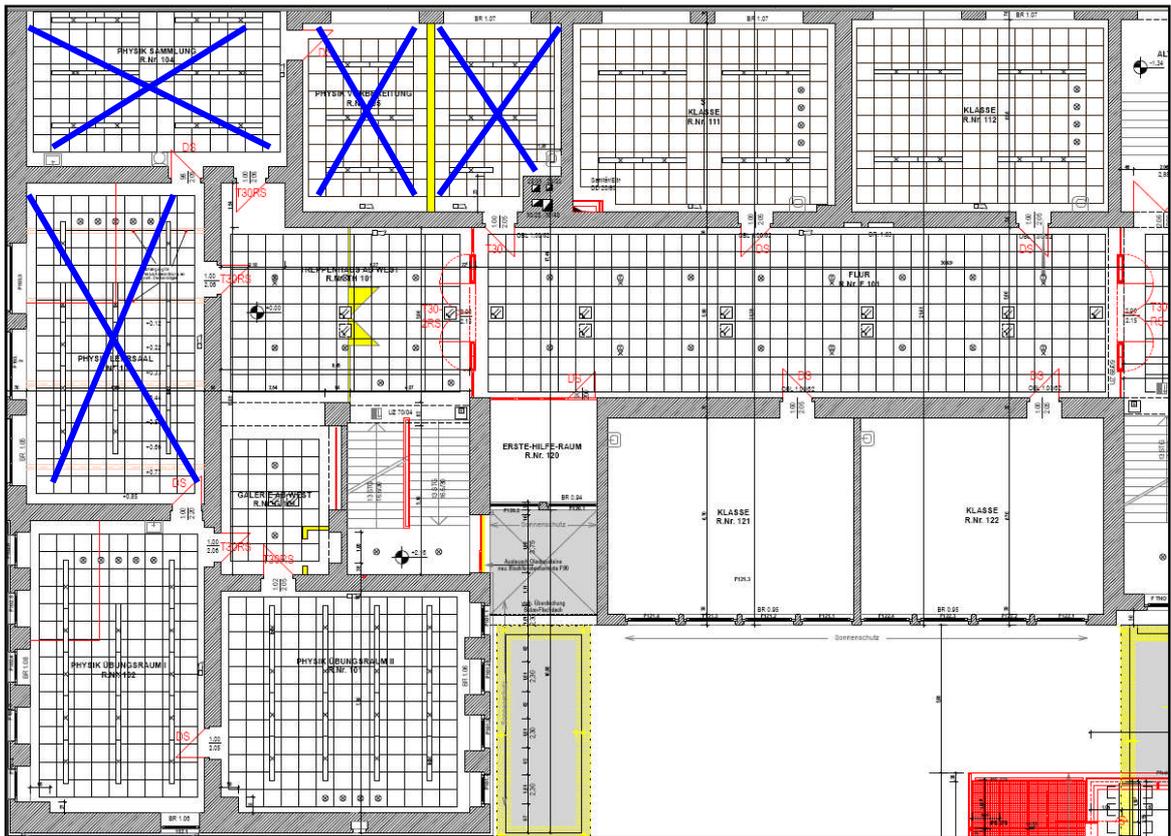
Die restlichen Fenster sollen mit Fensterfalzlüftungen vorgesehen werden. In der folgenden Abbildung sind die Räume bezeichnet, welche mit Fensterfalzlüftungen vorgesehen werden sollten.

Markierte Klassenräume sollen mit Fensterfalzlüfter ausgestattet werden
