Projekt Ressourcenoptimiertes Bauen -  
Energiebericht  
**Sanierungsmaßnahme**  
**Walter-Kolb-Schule, Frankfurt am Main**

Dudek Vanessa, Jurak Maren, Pankraz Anna  
SoSe 2014

# Walter-Kolb-Schule, Frankfurt am Main

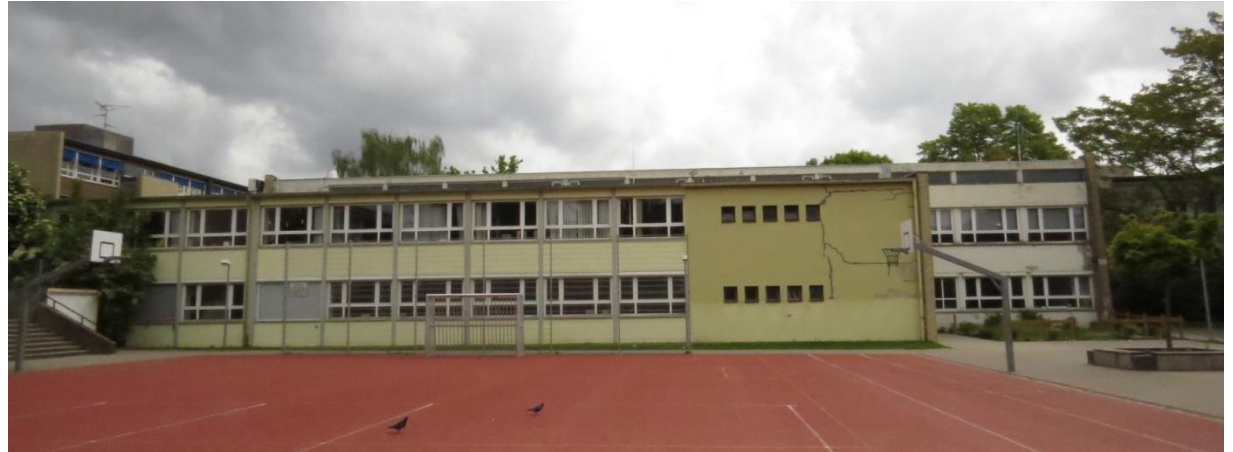
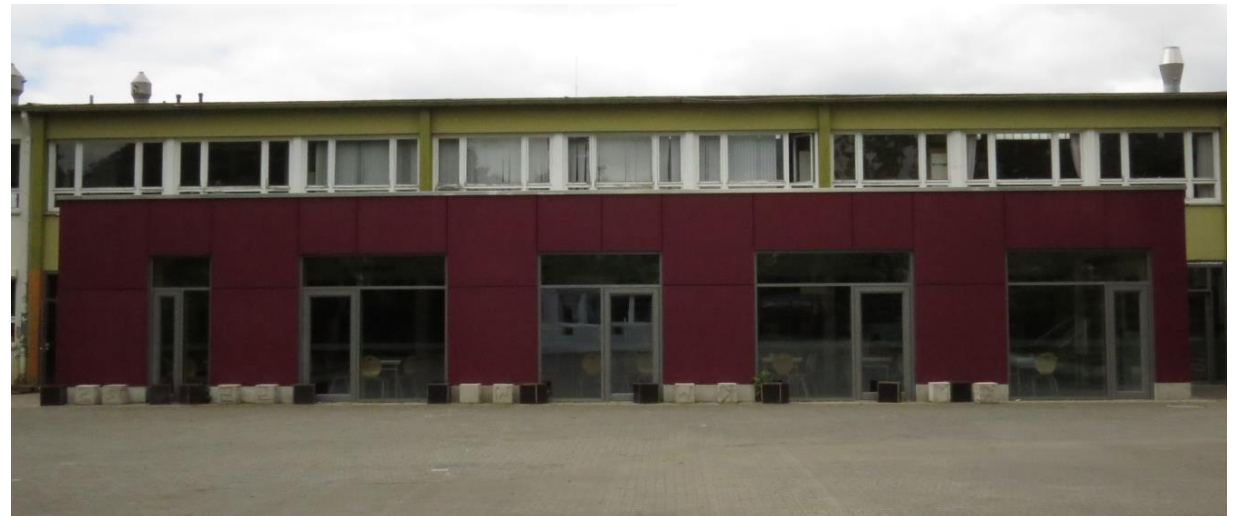
# Verwaltung + Werkräume + Kantine

## Geometrie:

- ▶ Länge: ca. 51 m
- ▶ Breite: ca. 23 m
- ▶ Höhe: ca. 8 m

- ▶ Vollgeschosse: 2

- ▶  $V_e$ : 4 643 m<sup>3</sup>
- ▶  $A_{NGF}$ : 1 438 m<sup>2</sup>
- ▶  $A_{Huell}$ : 2 786 m<sup>2</sup>

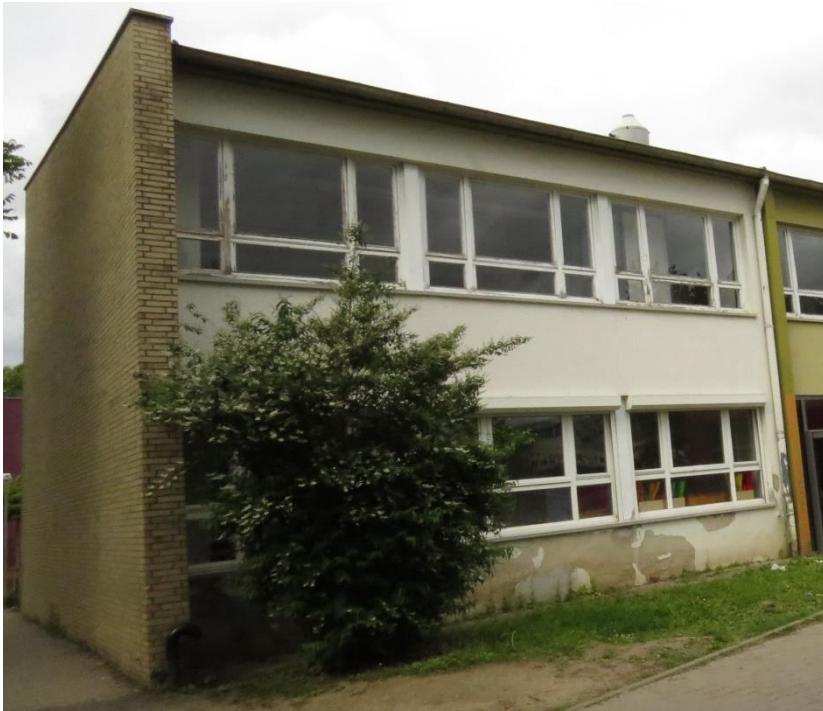
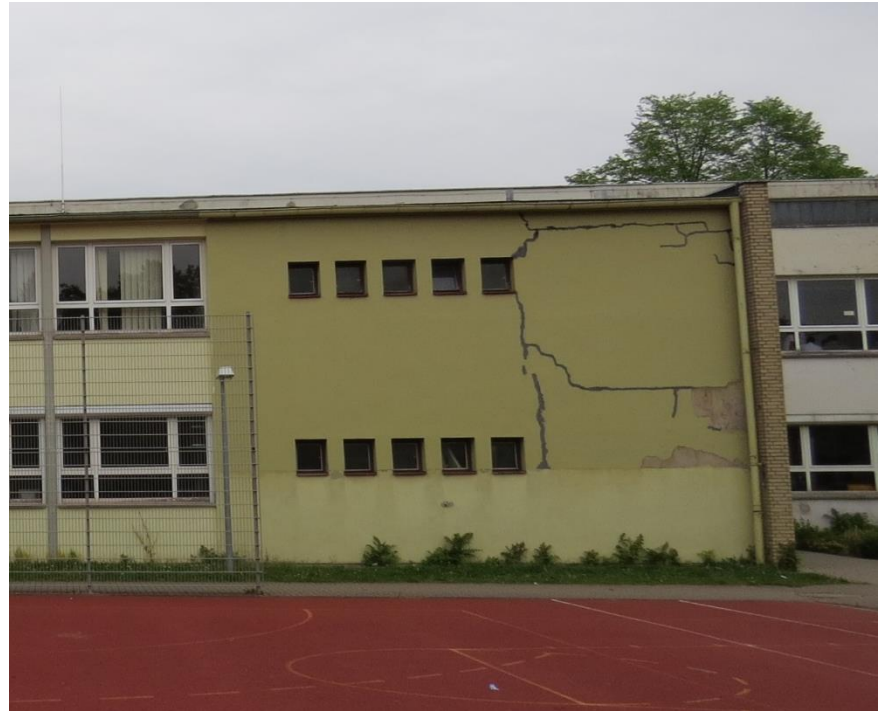
# Verwaltung - Gebäudehülle

- ▶ Risse des Putzes auf der Süd-Westseite
- ▶ teilweise Durchfeuchtung der Außenwände

- Dämmung der Außenwände, des Daches und Kellerdecke
- Austausch der Fenster und Eingangstüren
- Lüftungsanlage mit VVRG
- Pelletheizung mit Solaranlage
- Austausch der Lampen und Überprüfung der Einstellungen der Anlagen

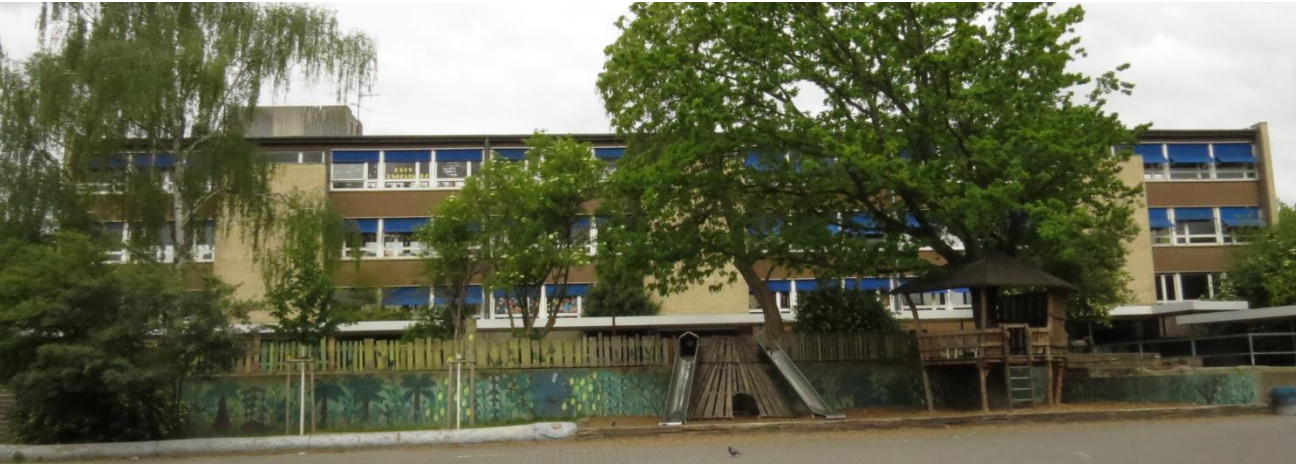
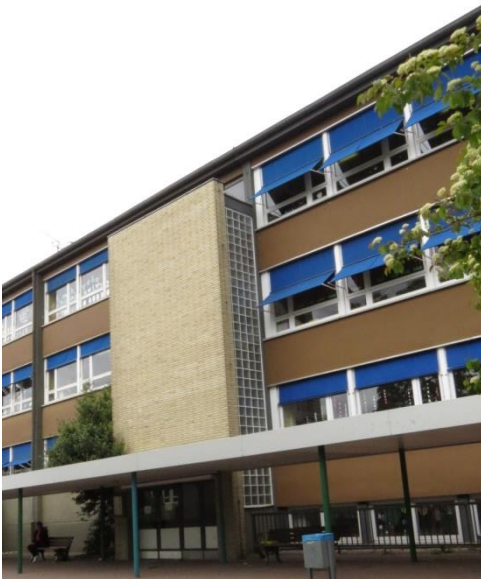
# Klassenriegel

## Geometrie:

- ▶ Länge: ca. 60 m
- ▶ Breite: ca. 8-11 m
- ▶ Höhe: ca. 14 m
- ▶ Vollgeschosse: 3
- ▶  $V_e$ : 6.288 m<sup>3</sup>
- ▶  $A_{NGF}$ : 1.705 m<sup>2</sup>
- ▶  $A_{Huell}$ : 2.664 m<sup>2</sup>

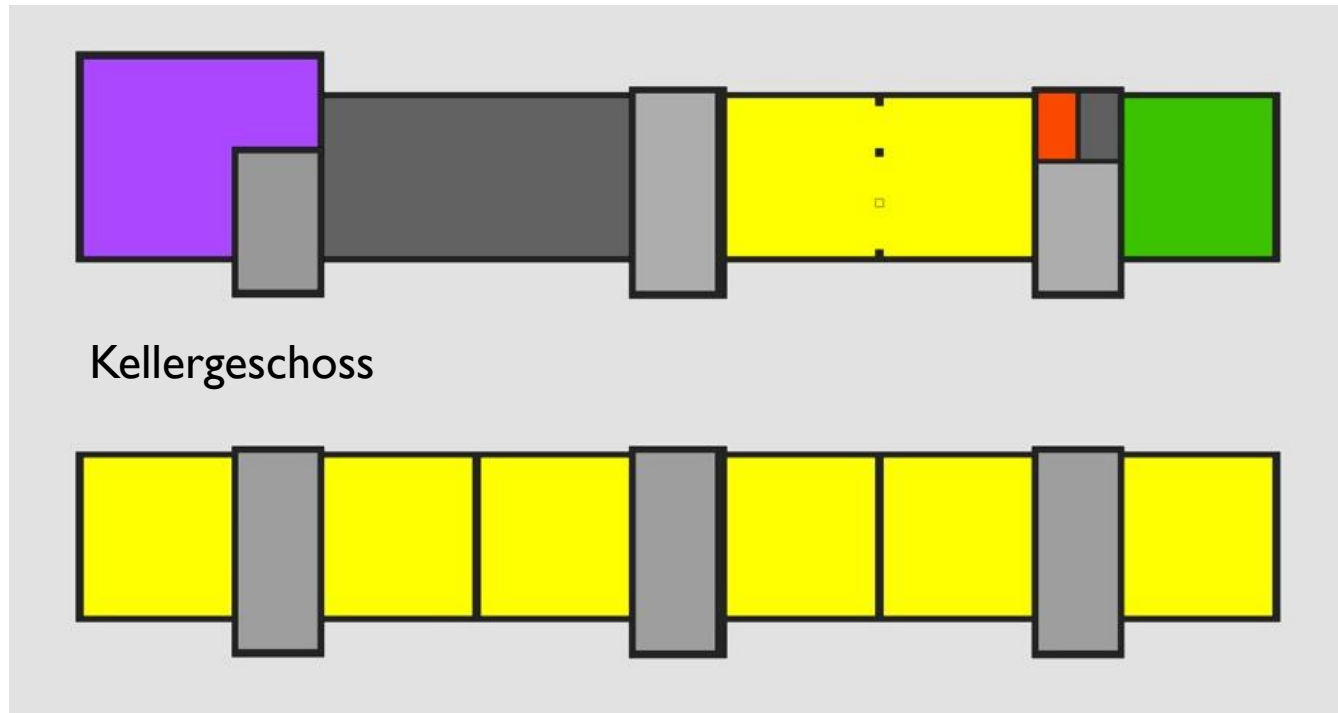
# Klassenriegel - Zonierung

Kellergeschoss

Erdgeschoss + 1. + 2. Obergeschoss

- Klassenzimmer
- Gruppenraum
- Bibliothek
- Einzelbüro
- Gruppenbüro
- Großraumbüro
- Besprechung, Sitzung
- Turnhalle
- Kantine
- Küche
- Küchenvorbereitung
- sonstige Aufenthaltsräume
- Verkehrsfläche
- Lager
- Sanitär
- WC
- Technik
- Serverraum

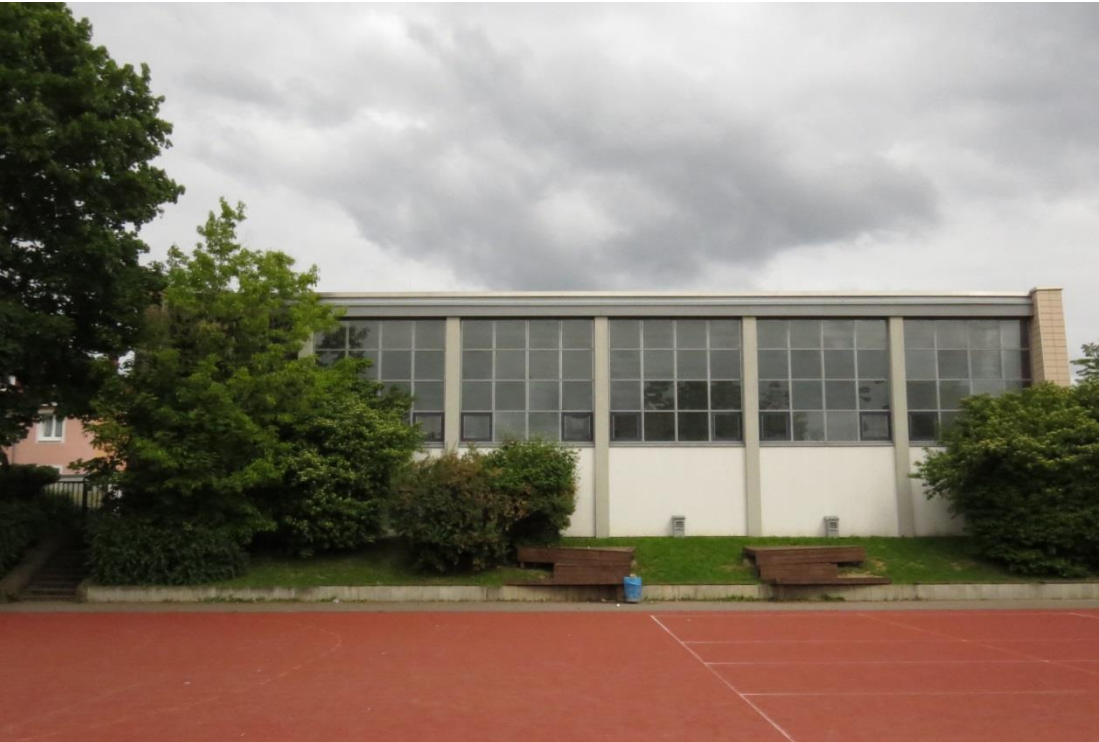
# Turnhalle

## Geometrie:

Länge: ca. 27 – 32m

$A_{Huell}$ : 1.857 m<sup>2</sup>

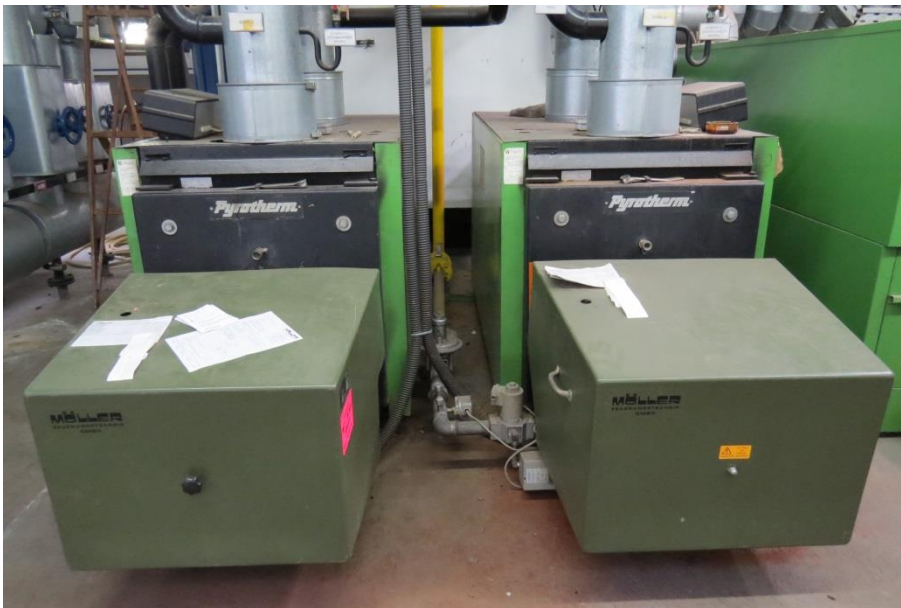
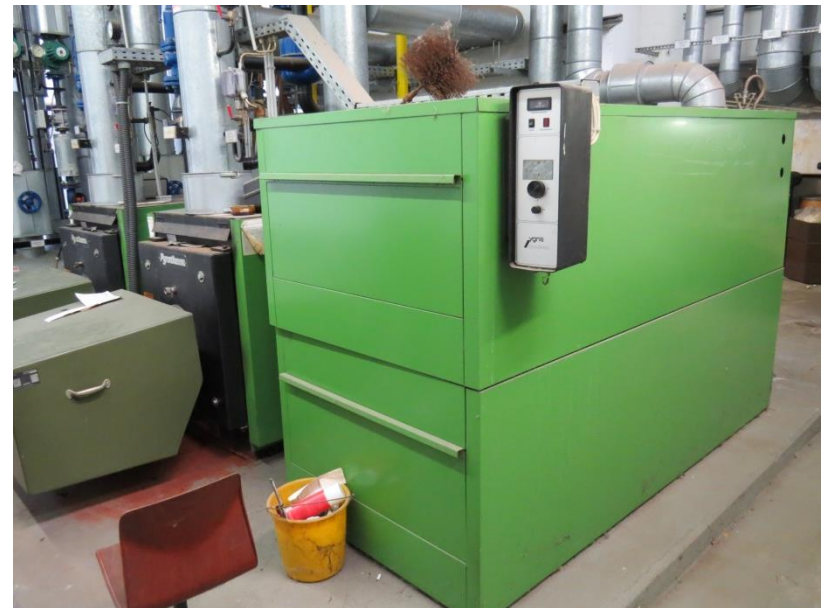
# Anlagentechnik

- ▶ alle Gebäude werden von zwei Standardkessel versorgt
- ▶ Lage: zentral, Klassenriegel, im unbeheizten Keller
- ▶ Anlage: Gebläsebrenner betrieben mit Erdgas
- ▶ Baujahr: 1989
- ▶ Nennwertleistung : je Anlage 454 kW
- ▶ Vorlauf-/ Rücklauftemperatur: 80°C / 80°C

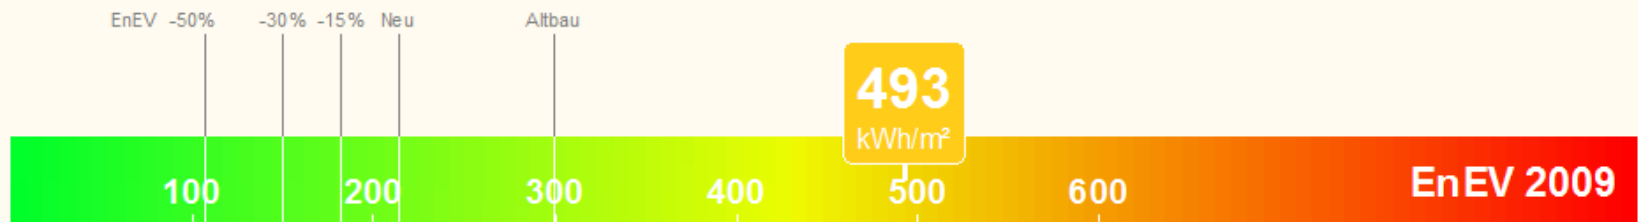
# Energetische Einstufung Verwaltungsgebäude

Ist-Zustand: 493 kWh/m²a

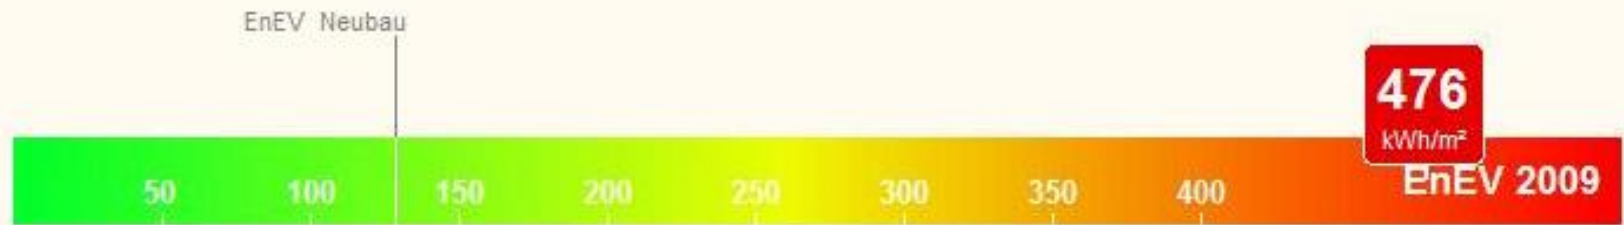
# Energetische Einstufung Klassenriegel

Ist-Zustand: 476 kWh/m²a

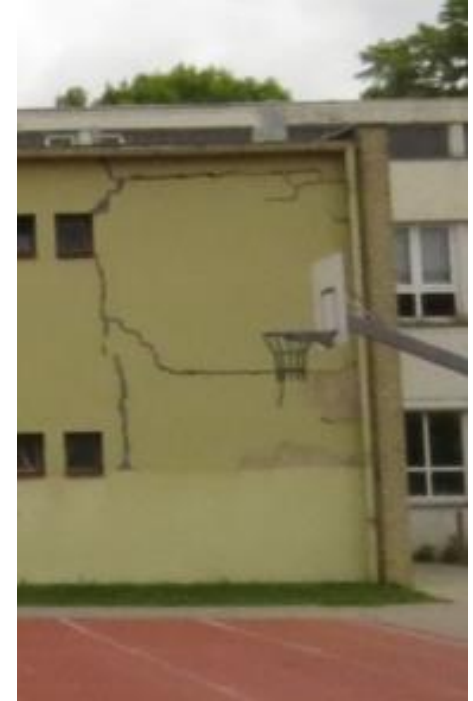
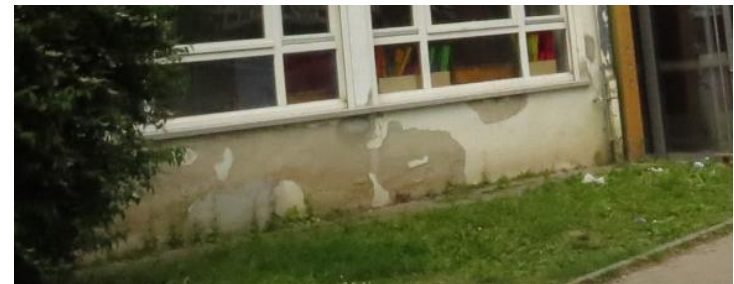
# Schwachstellen

- ▶ Allgemeiner Eindruck: Die Bausubstanz hat stark gelitten (ausgenommen Turnhalle)
- ▶ großer Anteil der Fenster mit Einfachverglasung, starke Zugscheinung, marode Holzrahmen
- ▶ Außenwände sind nicht gedämmt, Risse des Putzes ersichtlich, teilweise Durchfeuchtung
- ▶ (wenig genutzte) Treppenhäuser werden beheizt
- ▶ hoher Anteil an ineffizienten Leuchtstoffröhren
- ▶ Wärmeerzeuger zwar voll funktionsfähig, allerdings ineffizient und veraltet

- Senkung der durchschnittlichen Raumtemperatur
- Austausch der Lampen
- Überprüfung der technischen Anlagen

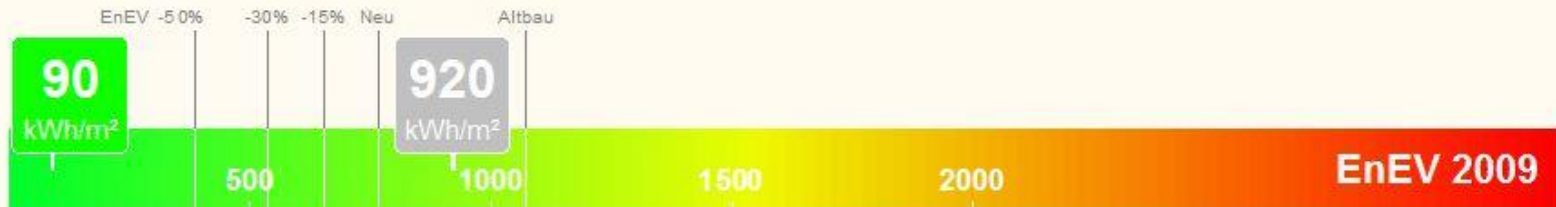
# Maßnahmenkombination KfW 85 - Turnhalle

Ist-Zustand: 920 kWh/m²a

Saniert: 90 kWh/m²a

bei Gesamtmaßnahme: Primärenergiebedarf **85 kWh/ m²a**

- Dämmung der Kellerdecke
- Lüftungsanlage mit WRG
- Pelletheizung mit Solaranlage
- Einbau von Präsenzmeldern
