ENERGIEBERICHT

Gebäude	Walter-Kolb-Schule Sossenheimer Weg 50 65929 Frankfurt am Main
Eigentümer	Stadtschulamt Seehofstraße 41 60594 Frankfurt am Main
Energie- beraterinnen	Vanessa Dudek 1024250 Maren Jurak 1006469 Anna Pankraz 1024276
	Datum 30.06.2014 SoSe 2014

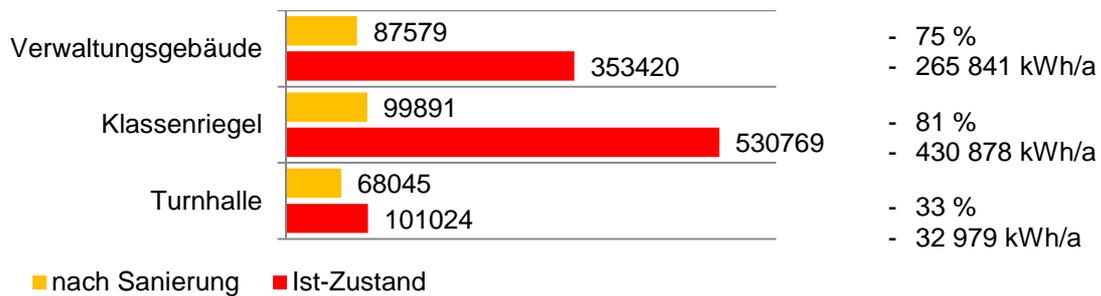
1.4.1 Reduktion der Transmissionswärmeverluste in kWh/a

In den nachfolgenden Diagrammen werden die Energie-, Schadstoff- und Kosteneinsparungen grafisch dargestellt. Diese beziehen sich auf die Umsetzung aller vorgeschlagenen Maßnahmen.

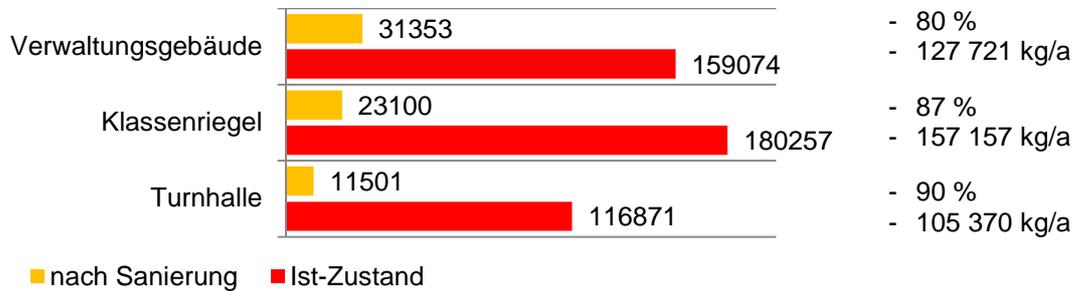
CO₂-Emissionen:

1.4.4 Reduktion der Schadstoffemissionen in kg/a

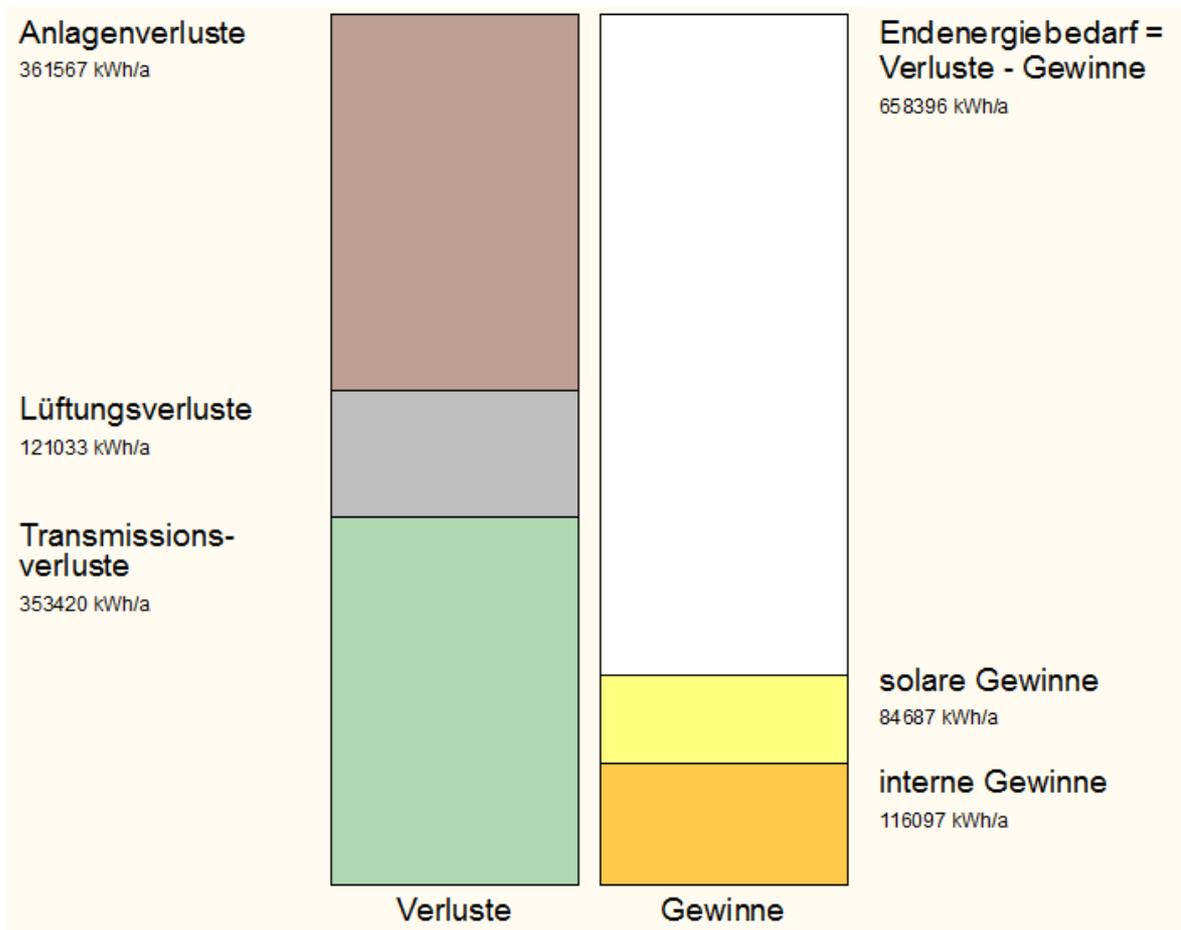
Abbildung 5: Energiebilanz - Verwaltungsgebäude

Die Energiebilanz gibt Aufschluss darüber, in welchen Bereichen hauptsächlich die Energie verloren geht bzw. wo zurzeit die größten Einsparpotenziale in Ihrem Gebäude liegen. Berücksichtigt werden dabei die Wärmeverluste und -gewinne der Gebäudehülle, sowie die Verluste der Anlagen zur Raumheizung und -kühlung, Trinkwarmwasserbereitung und Lüftungstechnik. Die Energiemengen werden in kWh pro Jahr angegeben. Zur groben Abschätzung kann man annehmen, dass 10 kWh einem m³ Erdgas entsprechen.

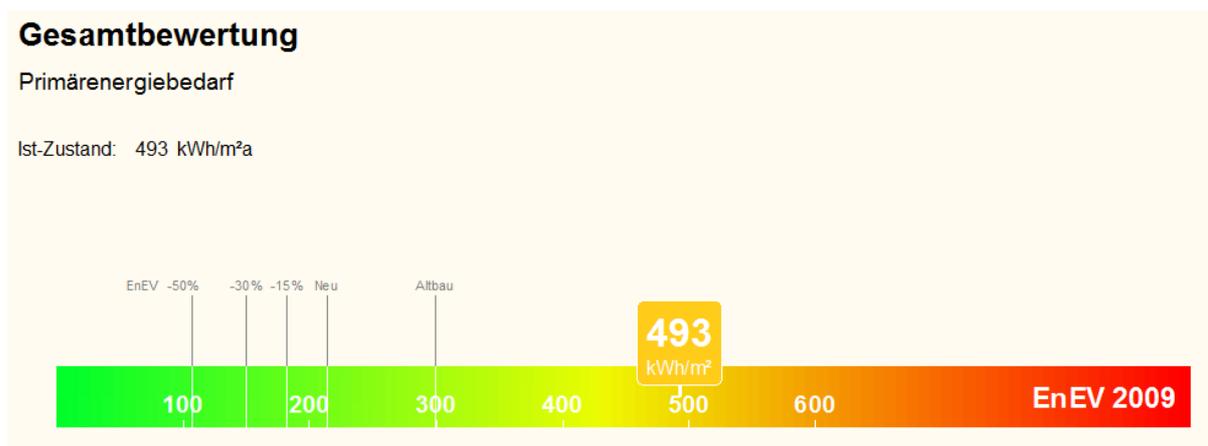
Abbildung 6: Energetische Bewertung – Ist-Zustand des Verwaltungsgebäudes

Die energetische Bewertung eines Nichtwohngebäudes erfolgt auf der Grundlage des Primärenergiebedarfs bezogen auf die Nettogrundfläche sowie des spezifischen Transmissionswärmetransferkoeffizienten der wärmeübertragenden Umfas-

sungsfläche des Gebäudes. Der Primärenergiebedarf umfasst das Heizen, Kühlen, Lüften, Beleuchten sowie die Trinkwarmwasserbereitstellung im Gebäude. Der spezifische Transmissionswärmetransferkoeffizient macht eine Aussage über die energetische Qualität der Gebäudehülle.

Abbildung 6 zeigt die Einordnung des Verwaltungsgebäudes der Walter-Kolb-Schule.

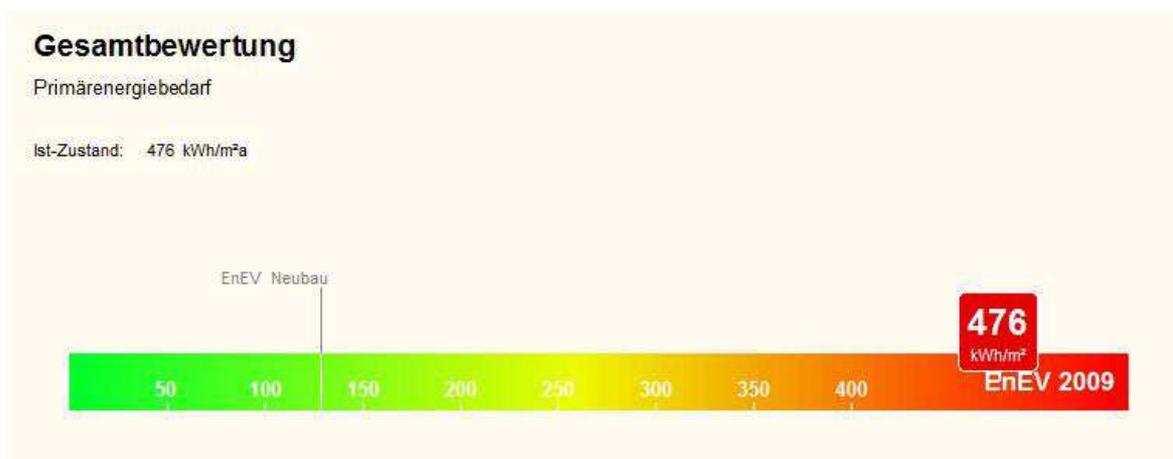
Abbildung 12: Energetische Bewertung – Ist-Zustand des Klassenriegels

Abbildung 12 zeigt die Einordnung des Klassenriegels der Walter-Kolb-Schule.

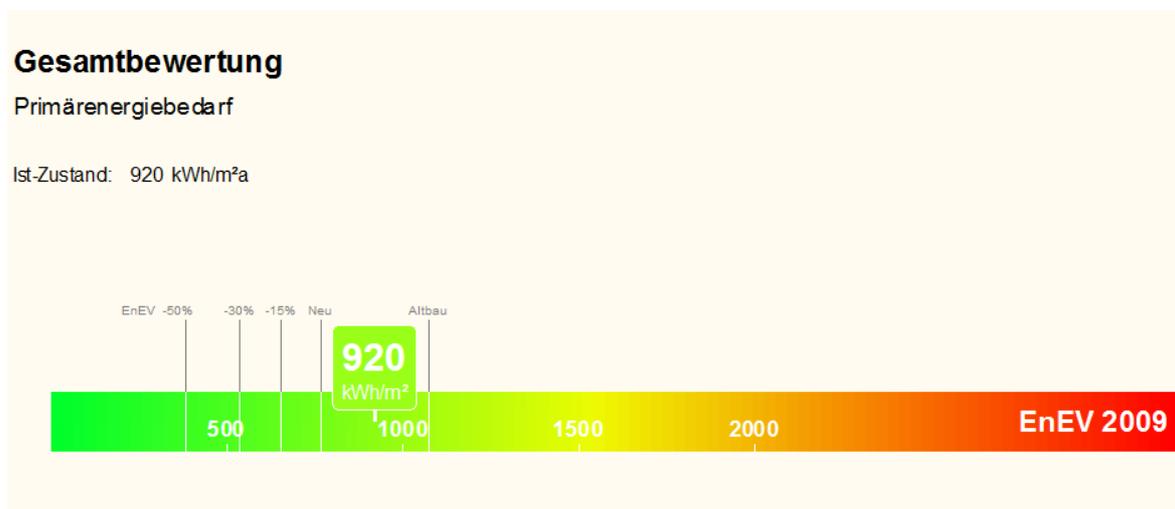
Abbildung 20: Energetische Bewertung – Ist-Zustand der Turnhalle

Abbildung 20 zeigt die Einordnung der Turnhalle der Walter-Kolb-Schule.

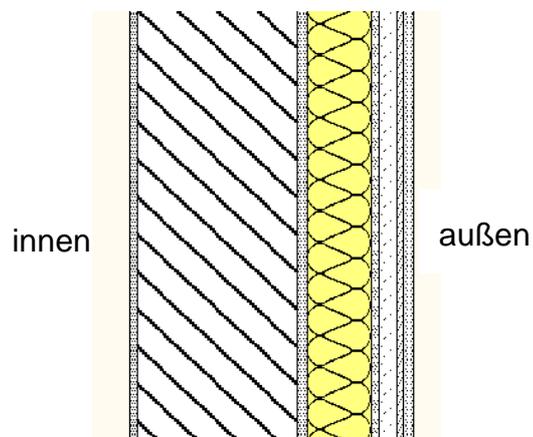
Bauteilaufbau: Schichtfolge von innen nach außen

1. Innenputz (Bestand)
2. Mauerwerk (Bestand)
3. Außenputz (Bestand)
4. Zellulosedämmung, 12,0 cm
5. Holzfaserplatte, 1,6 cm
6. Hinterlüftung, 4,0 cm
7. Holzfaserplatte, 1,6 cm
8. Putzmörtel, 2,0 cm

- Verwendung von natürlichen Baustoffen
- Dampfdiffusionsoffen
- Verwitterungsflächen sind getrennt von der Dämmung
- Fenster können leicht in die Dämmebene integriert werden
- Das System erlaubt die Wahl unterschiedlichster Fassadenbekleidungen

Sind keine Schäden des bestehenden Außenputzes festzustellen, kann dieser problemlos erhalten bleiben. Die Stellen, wo eine Durchfeuchtung der Außenwand zu erkennen ist, müssen austrocknen bevor sie verkleidet werden. Ist ein Schimmelbefall festzustellen, muss dieser fachgerecht entfernt werden. Bei der Ausführung müssen mit der Wärmedämmung der Außenwände die Regenrohre neu verlegt werden. Außerdem ist darauf zu achten, dass der Dachüberstand an den Ortsgängen vergrößert werden muss. Zur Vermeidung der Wärmebrücken müssen die vorhandenen Fensterbänke durch neue, tiefere Fensterbänke ersetzt sowie das Vordach am Eingang abgetrennt und neu montiert werden. Gerade diese Problemzonen eines Gebäudes sollten von einer fachkundigen Person geplant und in der Ausführung überwacht werden.

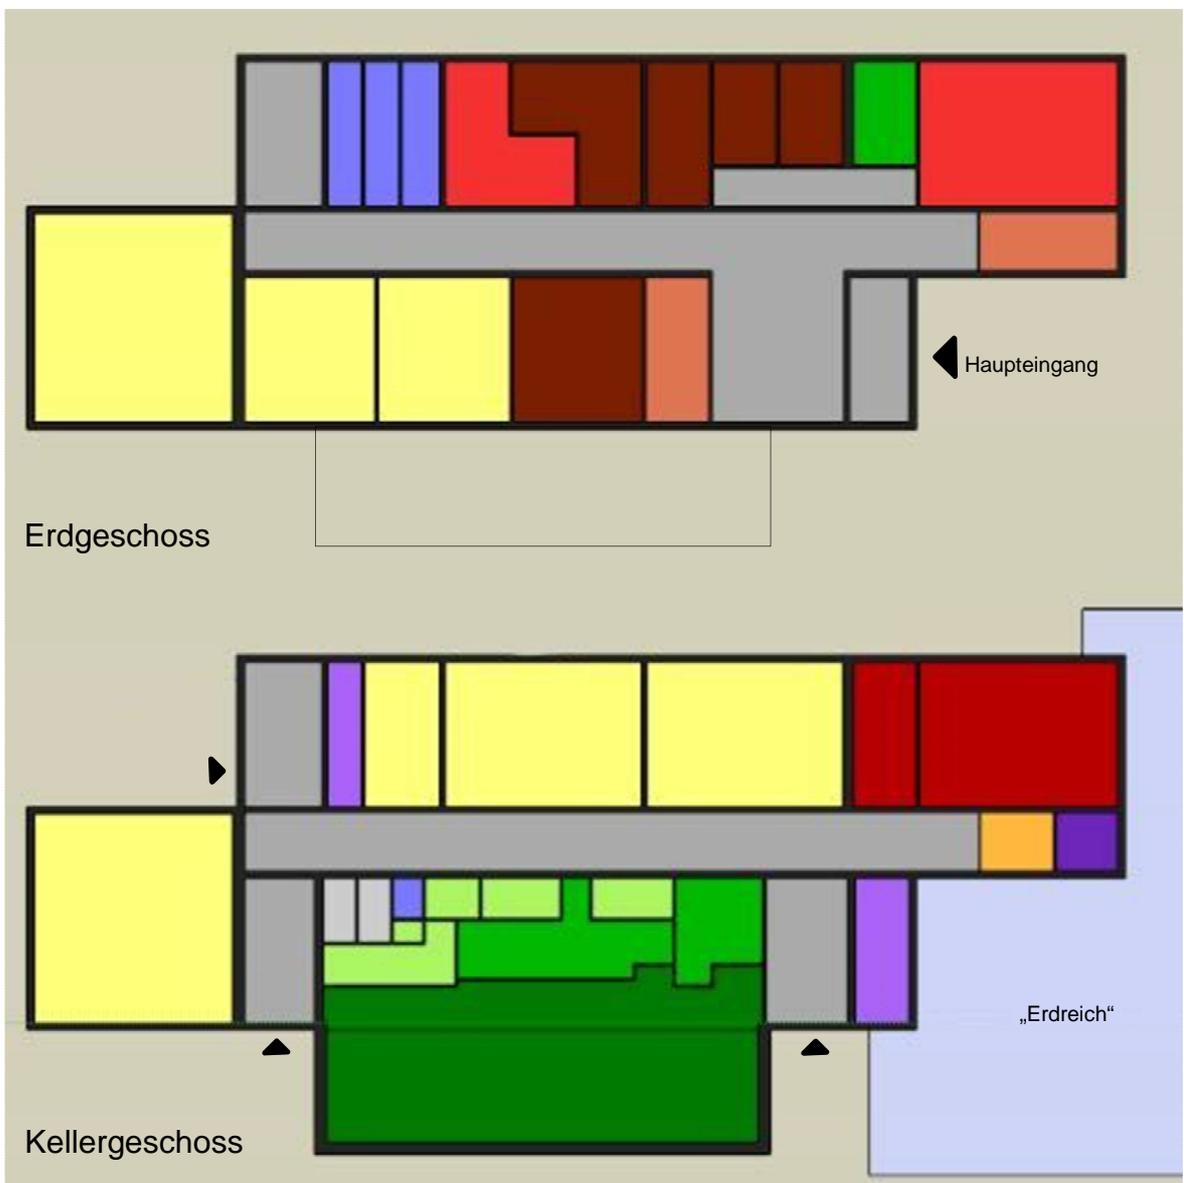
Abbildung 27: Verwaltungsgebäude, Grundriss mit Zonierung

Das Gebäude wurde entsprechend Tabelle 2 aufgeteilt. Ein Zonenmodell ist in Anlage A beigefügt.

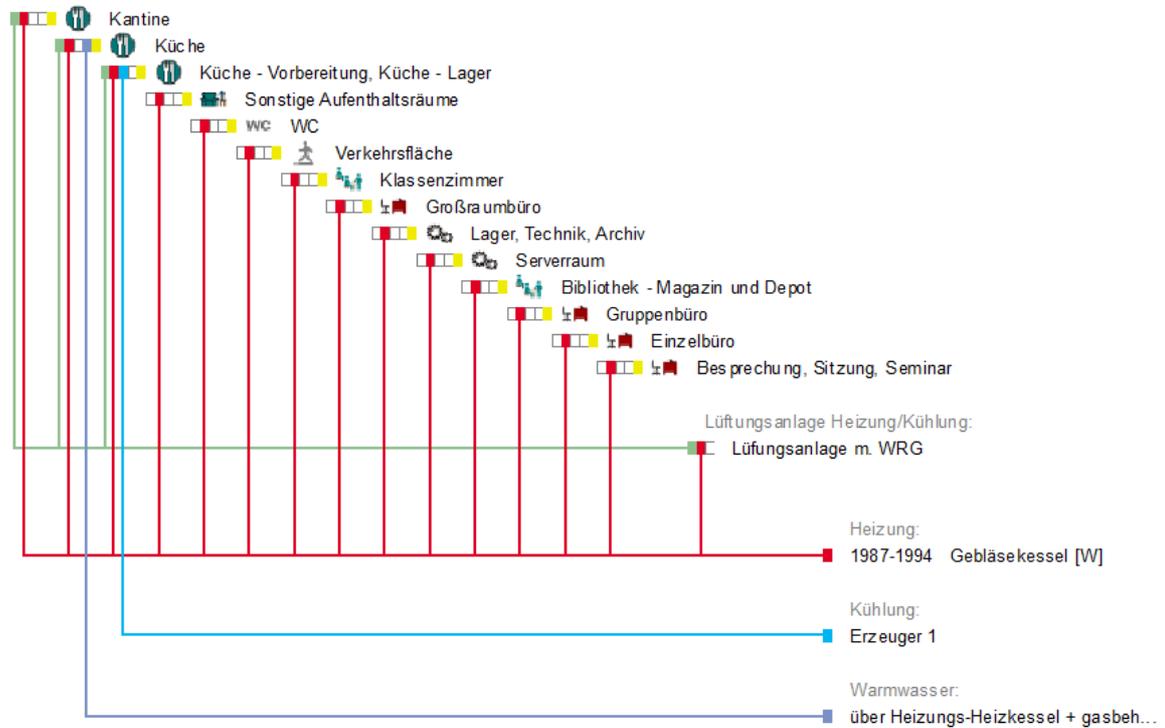
Versorgungsschema Verwaltungsgebäude

Das Gebäude wird hinsichtlich der technischen Versorgung von der gleichen Technik versorgt (Anlage C).

Versorgte Zonen:	Nr. 1 bis 14
Versorgte Fläche in m ² :	1 438
Lage:	zentral, im Klassenriegel (unbeheizter Keller)
Wärmeerzeuger:	2 Standardkessel, Baujahr 1989, Nennwertleistung je 454 kW davon pauschal ca. 20 % für das Verwaltungsgebäude – 182 kW
Energieträger:	Erdgas
Verteilung:	Vor- und Rücklaufemperatur 80/80°C, Dämmung der Leitungen: gedämmt vor 1980, kein hydraulischer Abgleich der Anlage, Umwälzpumpe nicht leistungsgeregelt
Übergabe:	über freie Heizkörper, Anordnung im Außen- und Innenwandbereich, Thermostatventile, ohne Temperaturvorregelung, Nachtabstaltung vorhanden
Speicher:	kein Heizungspufferspeicher
