# **Schwachstellenanalyse der Bausubstanz mit der Infrarot-Thermografie**

## **Historisches Museum**

Messobjekt:  
Historisches Museum  
Saalgasse 19  
60311 Frankfurt am Main

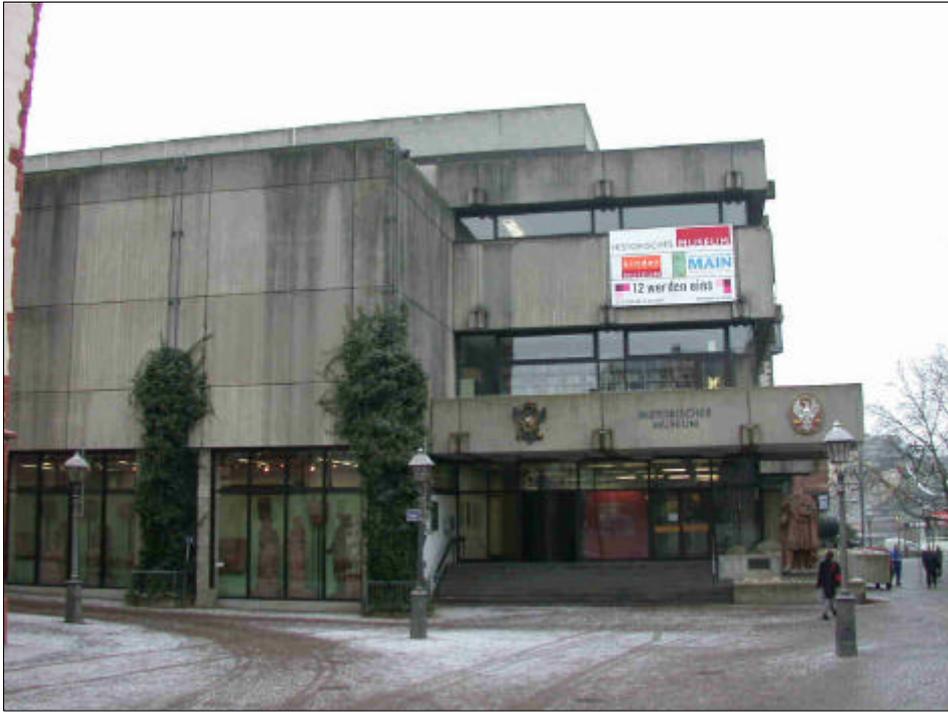
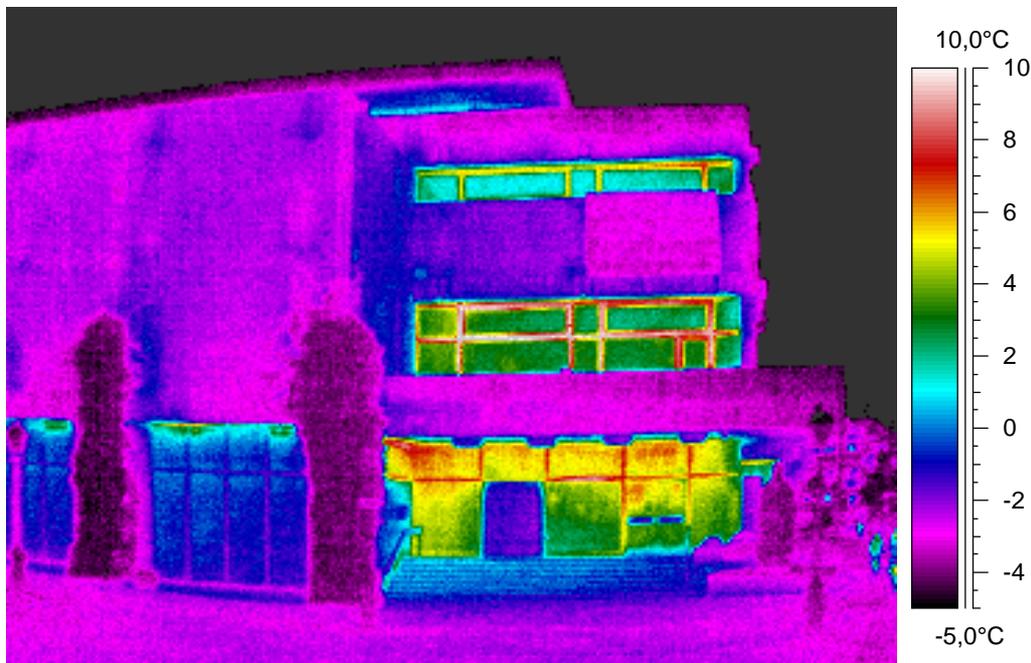
Abschnitt	Nord 1
Zusätzliche Informationen	
Datum	16.01.02
Uhrzeit	10:25:40

Objekt-Parameter	Wert
Emissionsgrad	0,95
Objektabstand	15,0 m

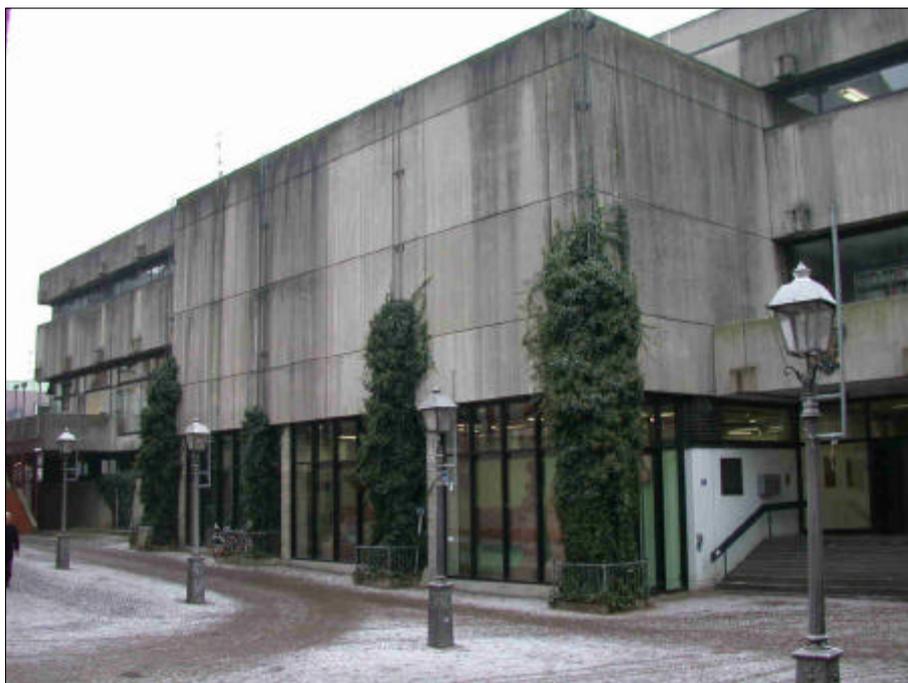
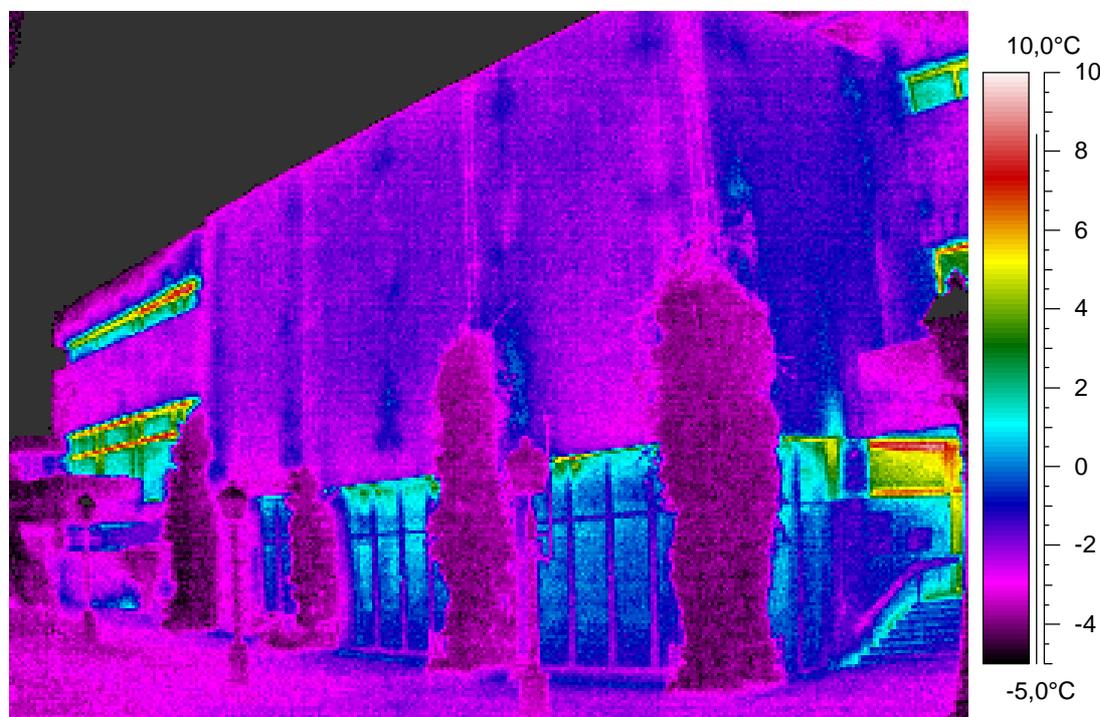
Abschnitt	Nord 2
Zusätzliche Informationen	
Datum	16.01.02
Uhrzeit	10:26:18

Objekt-Parameter	Wert
Emissionsgrad	0,95
Objektabstand	20,0 m

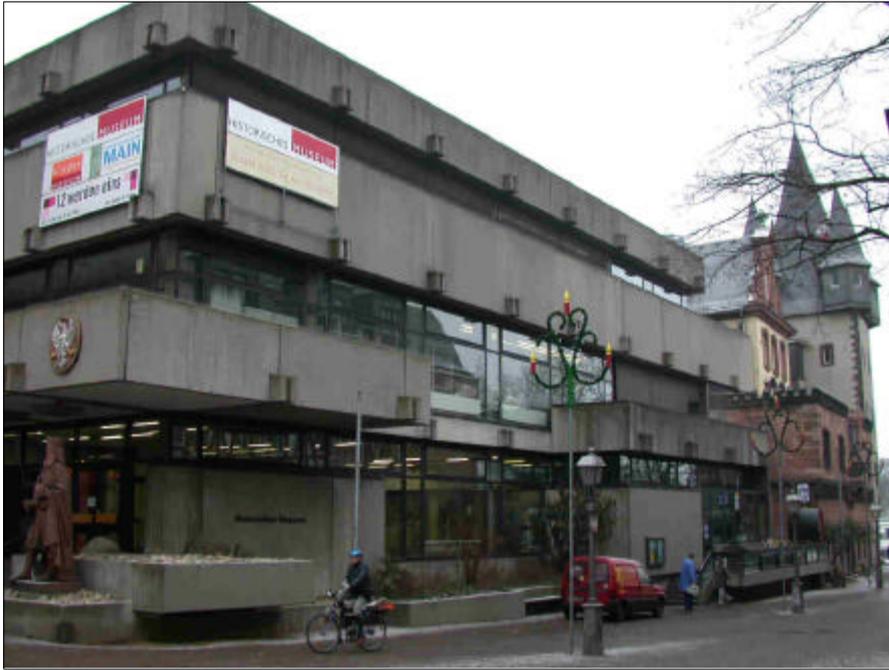
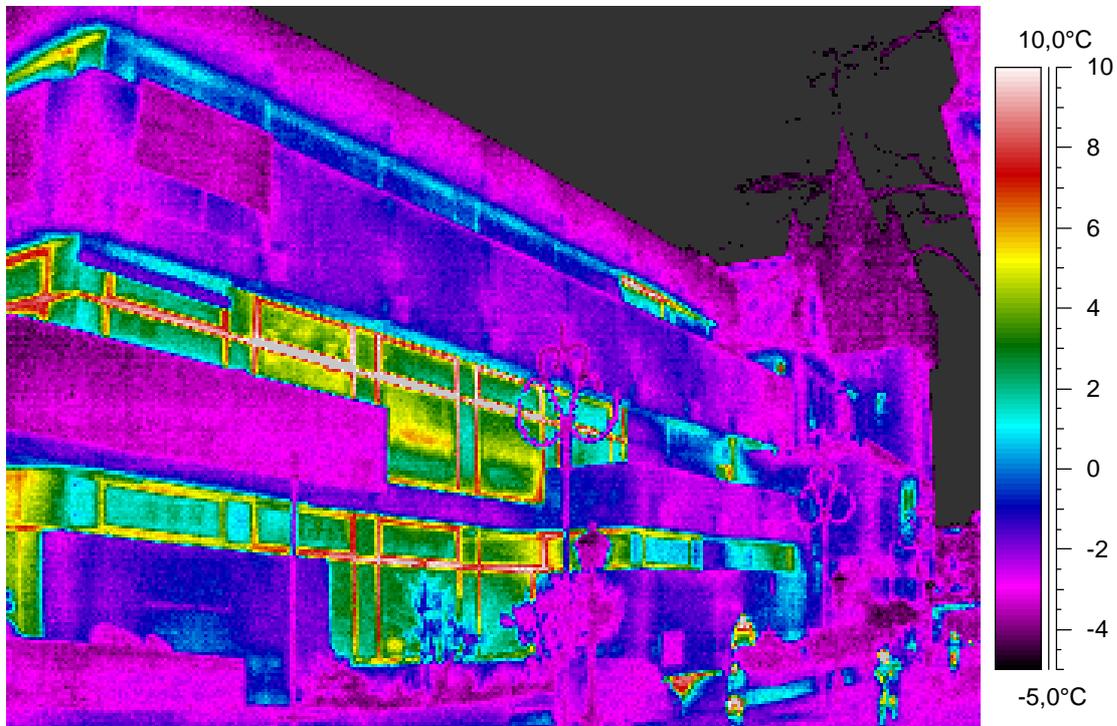
Abschnitt	West 1
Zusätzliche Informationen	
Datum	16.01.02
Uhrzeit	10:26:57

Objekt-Parameter	Wert
Emissionsgrad	0,95
Objektabstand	20,0 m

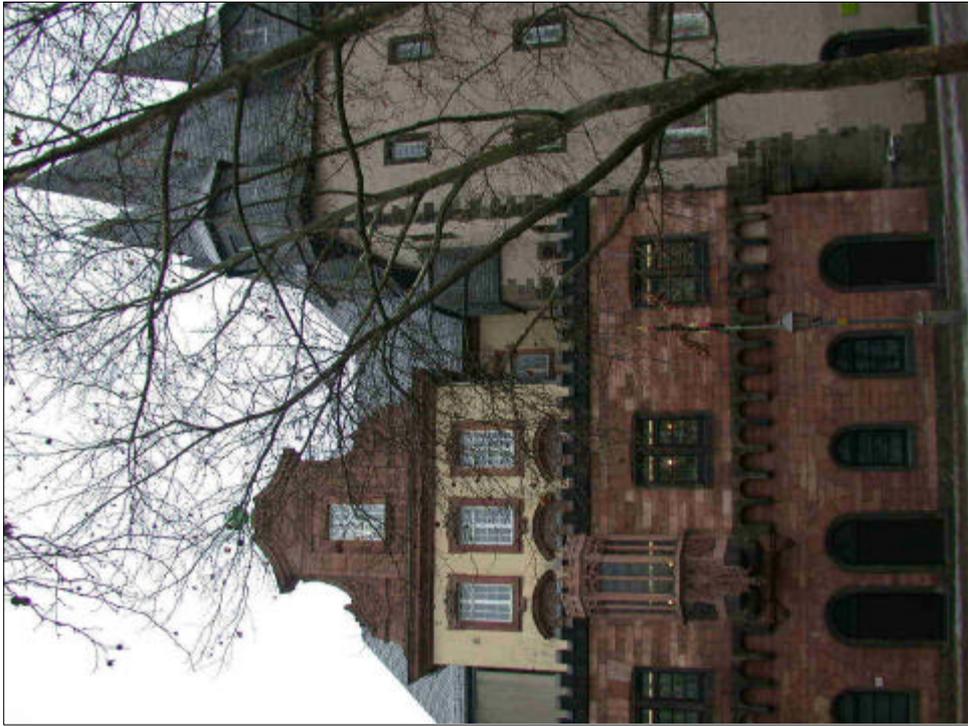
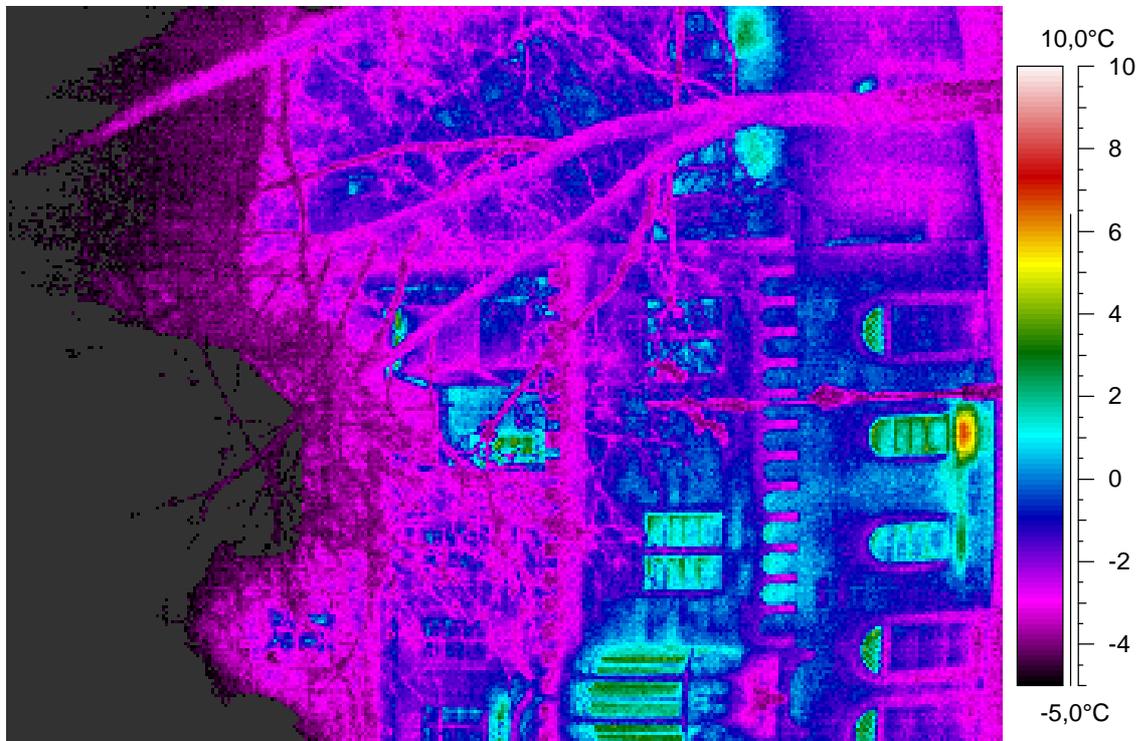
Abschnitt	West 2
Zusätzliche Informationen	
Datum	16.01.02
Uhrzeit	10:28:21

Objekt-Parameter	Wert
Emissionsgrad	0,95
Objektabstand	15,0 m

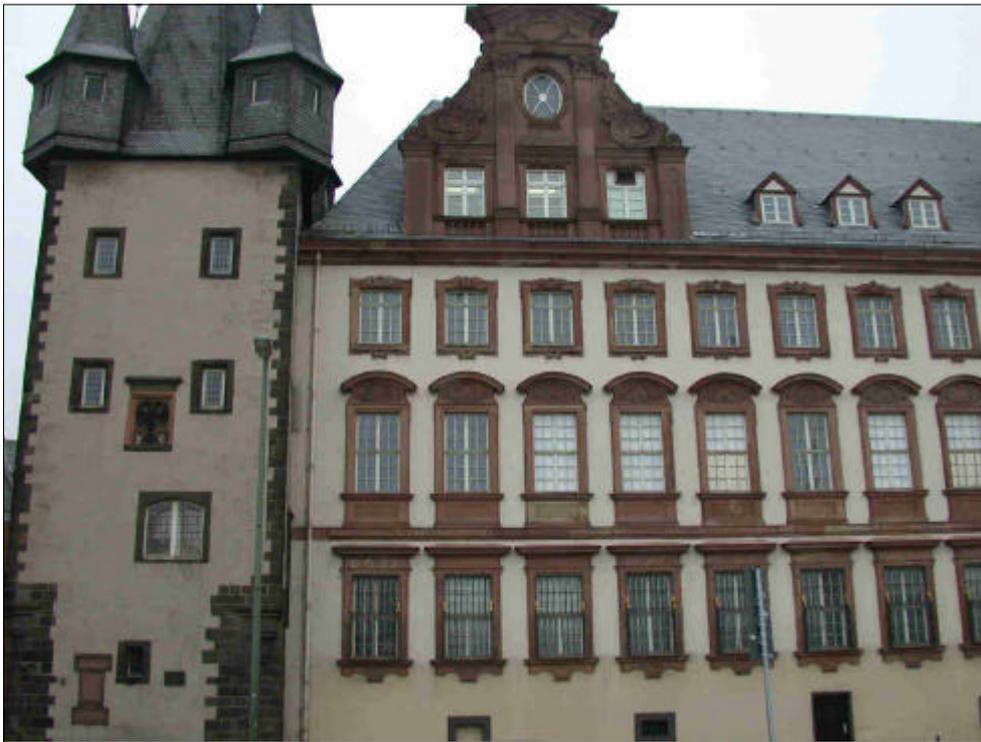
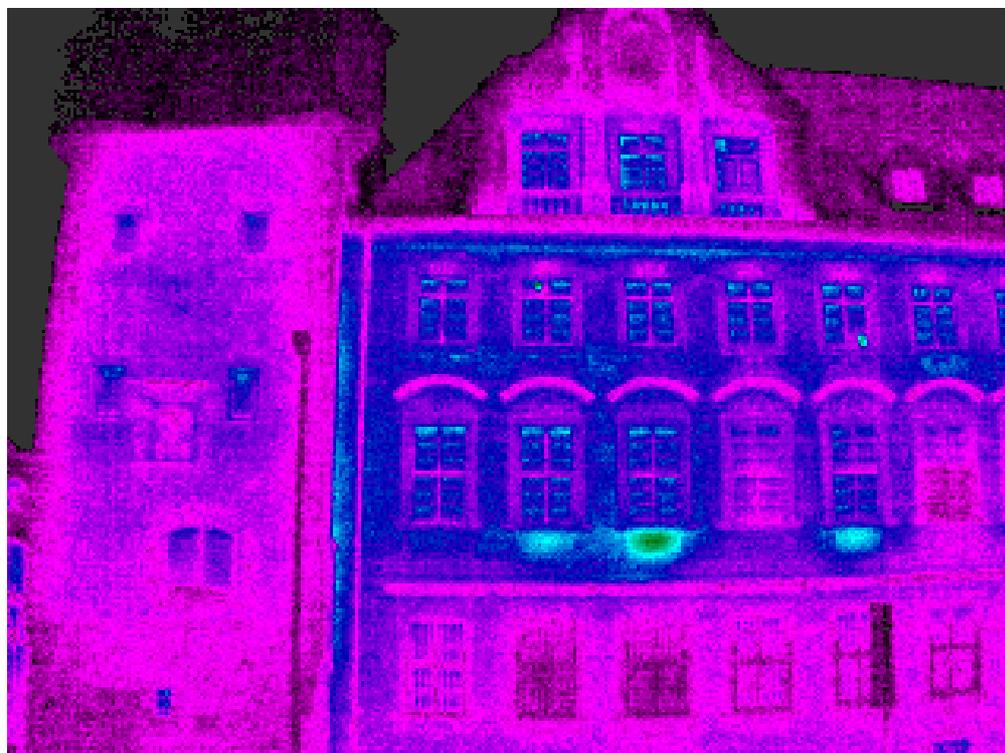
Abschnitt	Süd 1
Zusätzliche Informationen	
Datum	16.01.02
Uhrzeit	10:29:33

Objekt-Parameter	Wert
Emissionsgrad	0,95
Objektabstand	24,0 m

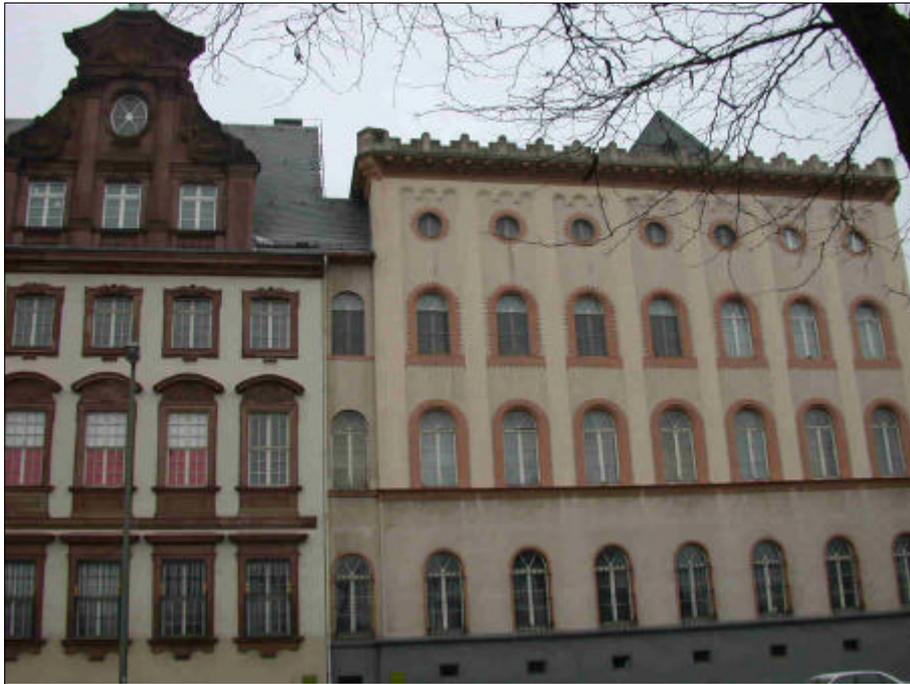
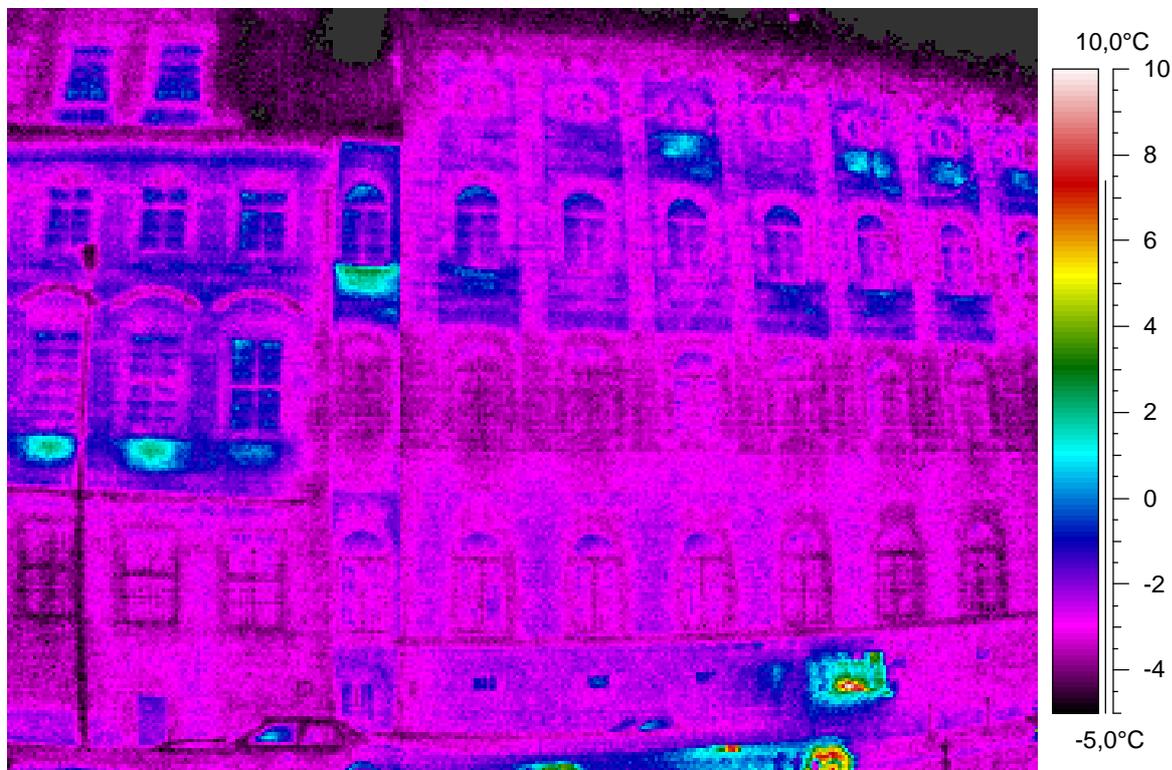
Abschnitt	Süd 2
Zusätzliche Informationen	
Datum	16.01.02
Uhrzeit	10:30:26

Objekt-Parameter	Wert
Emissionsgrad	0,95
Objektabstand	15,0 m

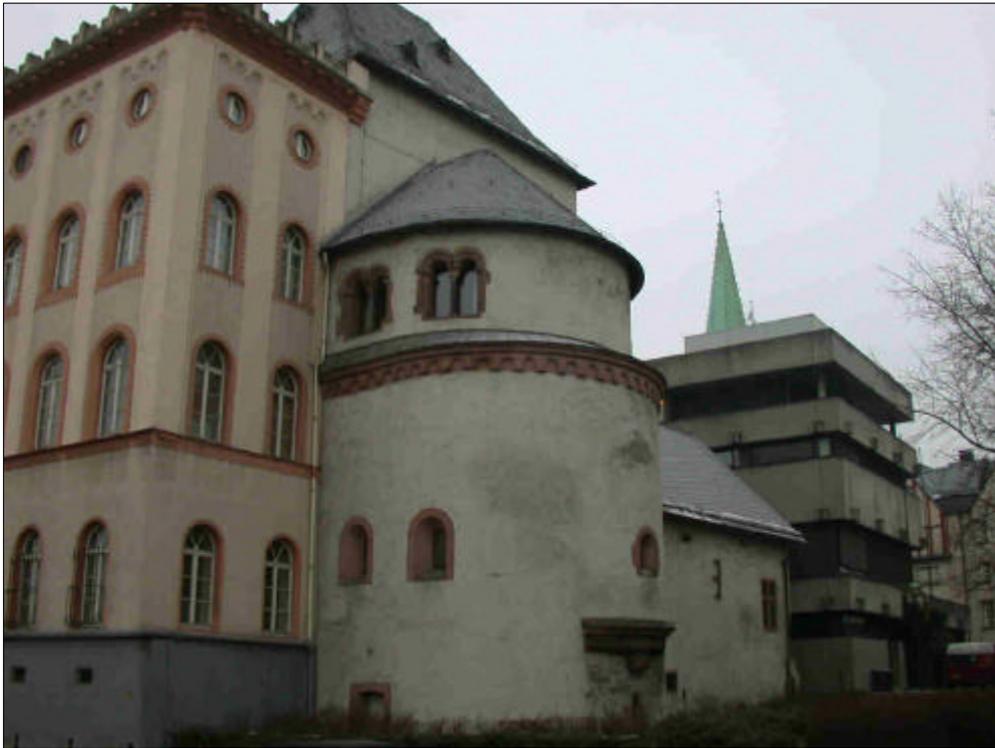
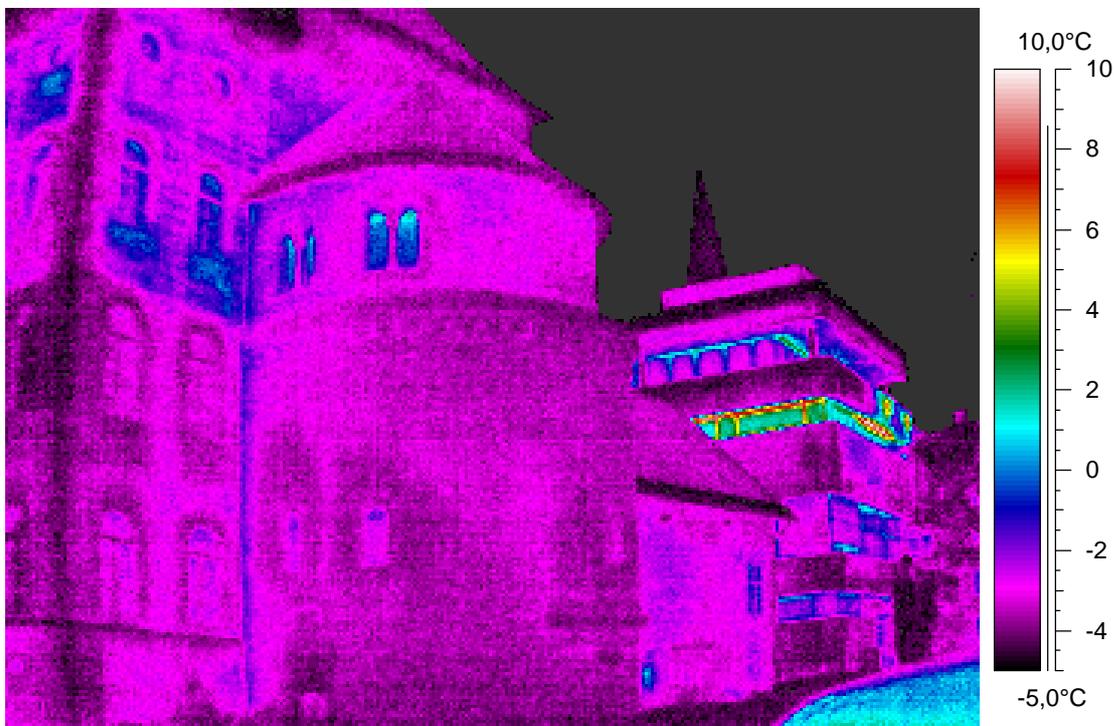
Abschnitt	Ost 1
Zusätzliche Informationen	
Datum	16.01.02
Uhrzeit	10:31:33

Objekt-Parameter	Wert
Emissionsgrad	0,95
Objektabstand	15,0 m

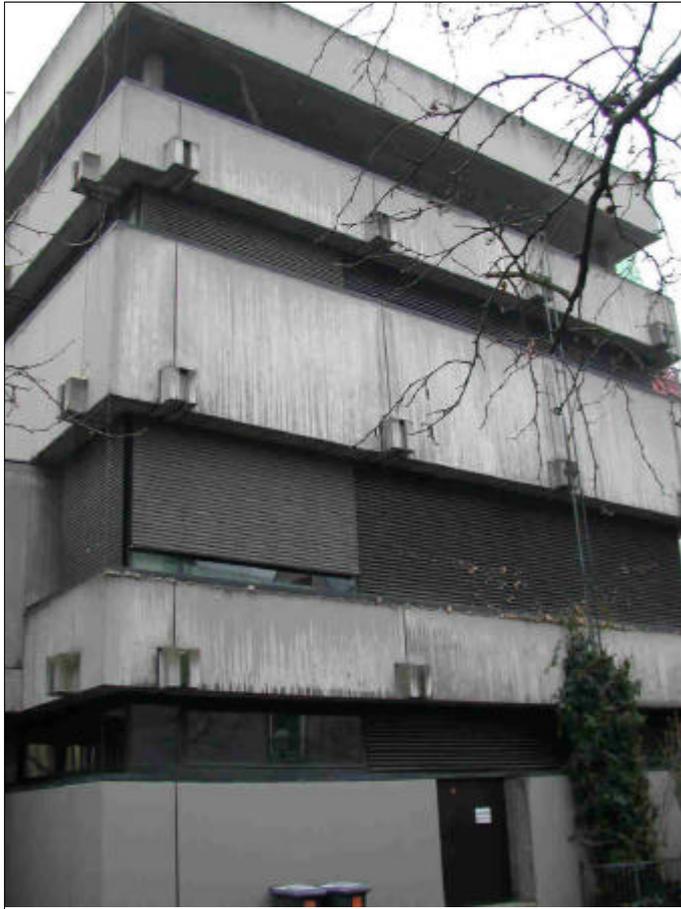
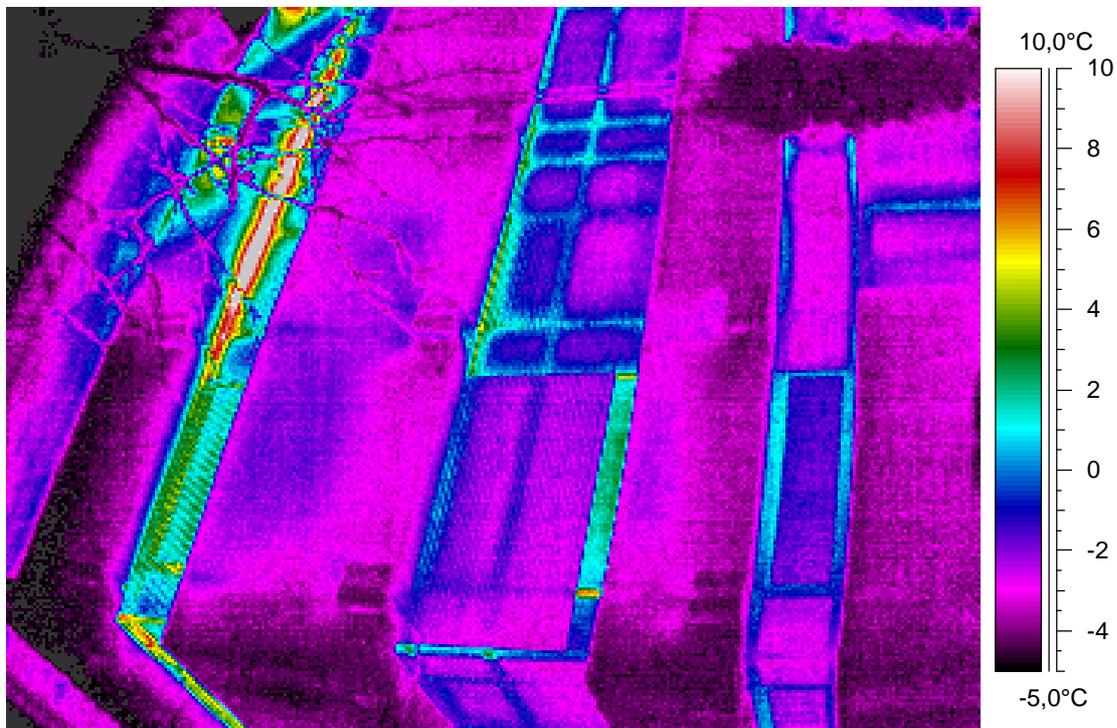
Abschnitt	Ost 2
Zusätzliche Informationen	
Datum	16.01.02
Uhrzeit	10:32:26

Objekt-Parameter	Wert
Emissionsgrad	0,95
Objektabstand	10,0 m

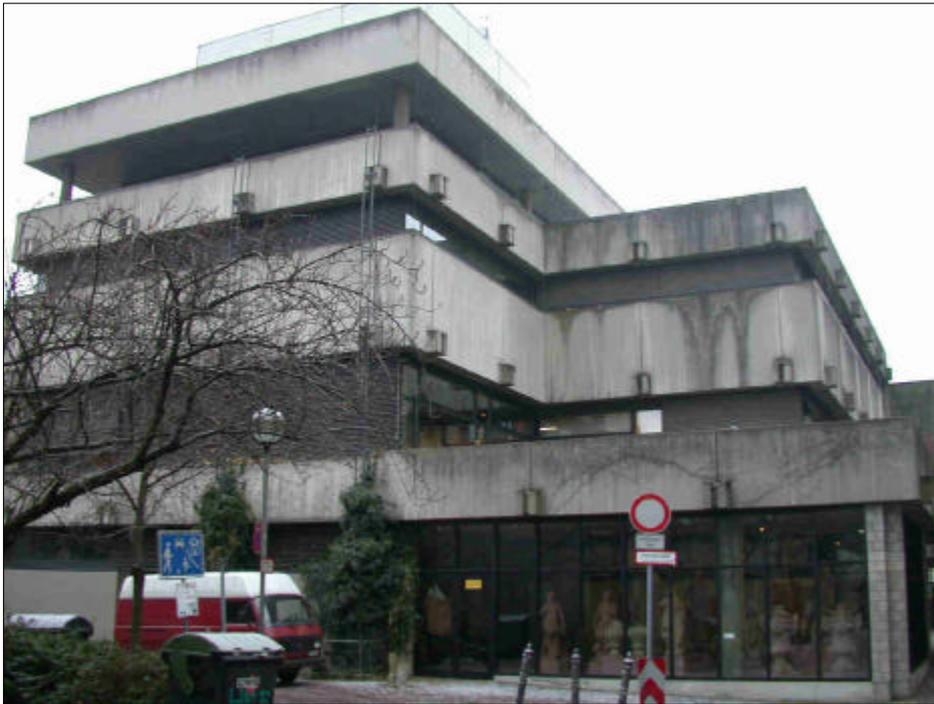
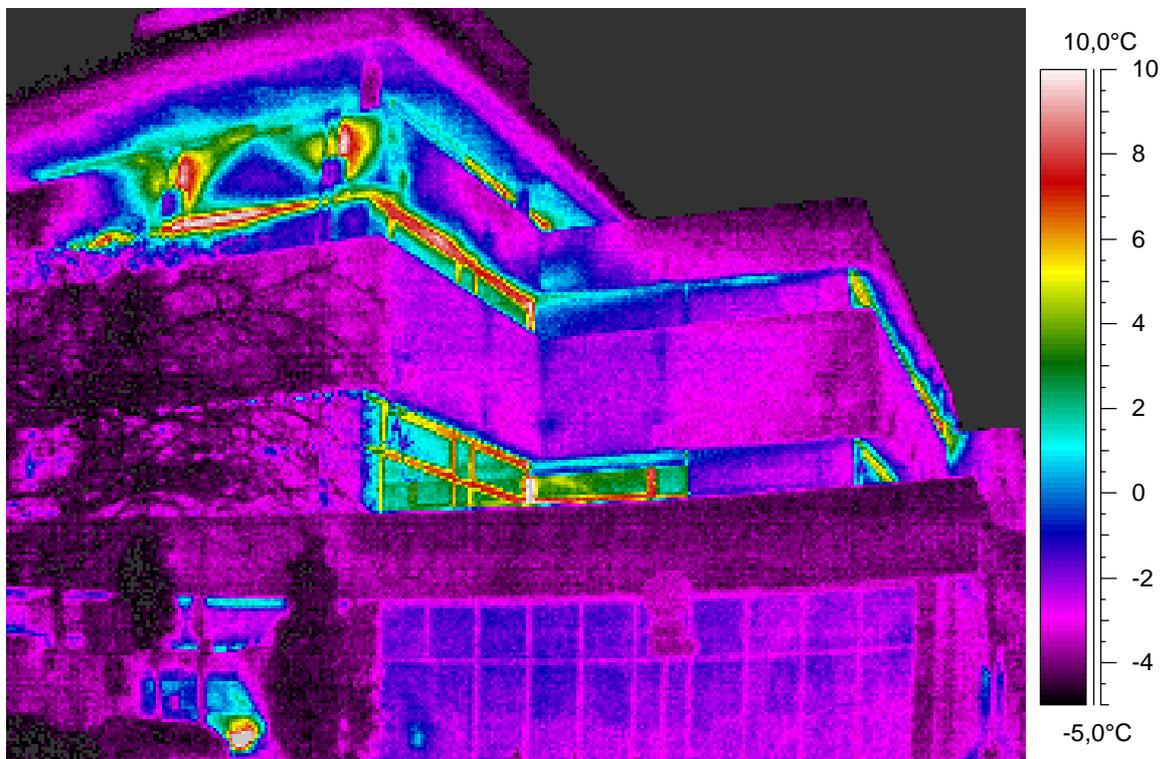
Abschnitt	Ost 3
Zusätzliche Informationen	
Datum	16.01.02
Uhrzeit	10:33:20

Objekt-Parameter	Wert
Emissionsgrad	0,95
Objektabstand	15,0 m
