Thermografische Untersuchung

Liegenschaft: Helene-Lange-Schule
Auftrag:
Bearbeiter: 65.25.2 Herr Kahrobai
Datum: 22.01.2010

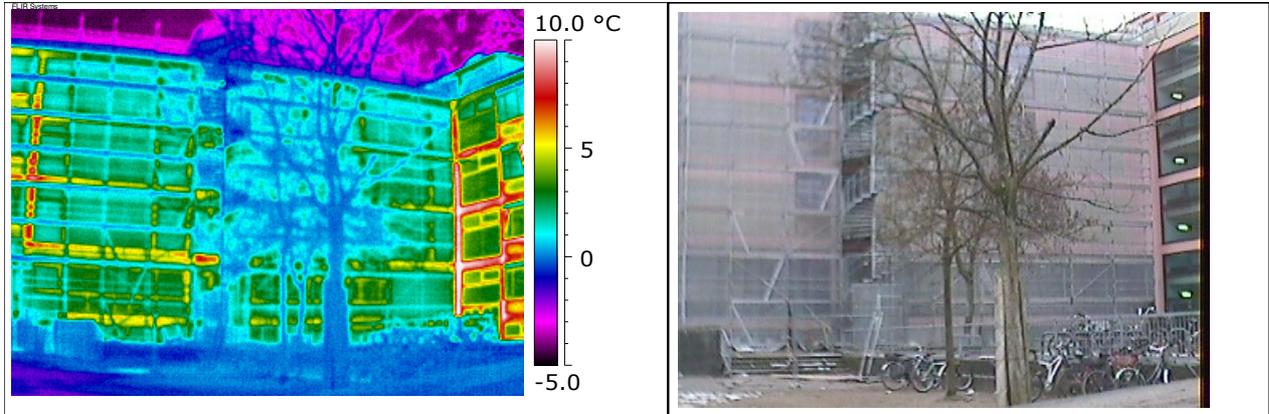
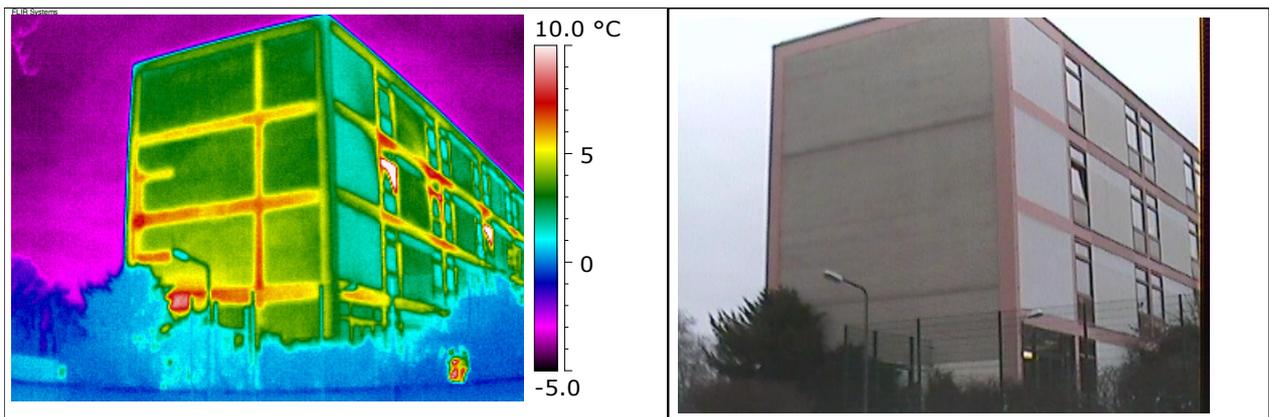
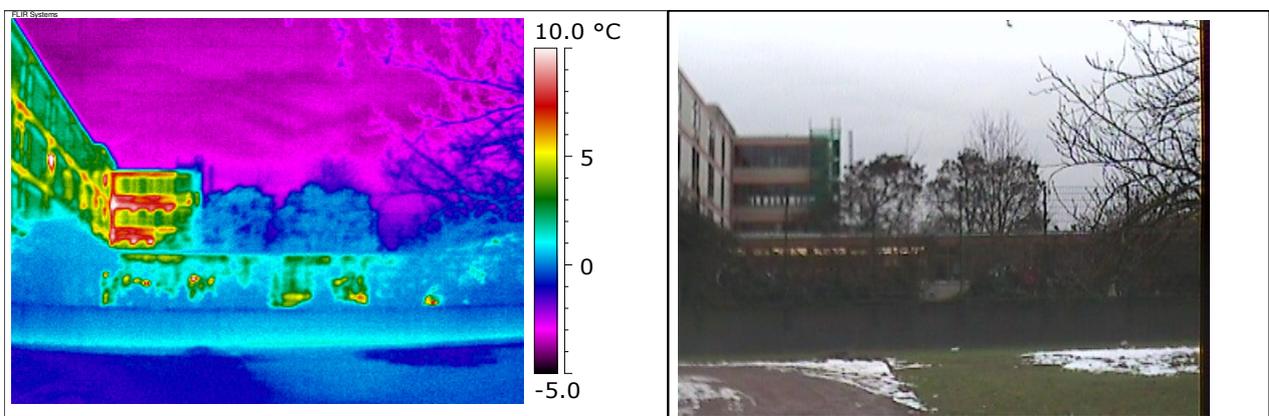
Nordfassade

Die Fassadenaufnahmen sind mit einem Temperaturbereich von -5° bis 10°C dargestellt.

Alle Ansichten des Gebäudes wurden mit einem Weitwinkelobjektiv thermografiert. Das Gebäude ist sanierungsbedürftig. Der gesamte Wärmeschutz entspricht nicht mehr dem heutigen Stand der Technik. Thermische Auffälligkeiten wurden an nahezu allen Fassaden, den Fenstern und Türen sowie den Heizkörpernischen bestimmt.
