# Thermografische Untersuchung

Liegenschaft: Rebstockbad  
Auftrag: 65.42  
Bearbeiter: 65.25.2 Herr Kahrobai  
Datum: 30.01.2007

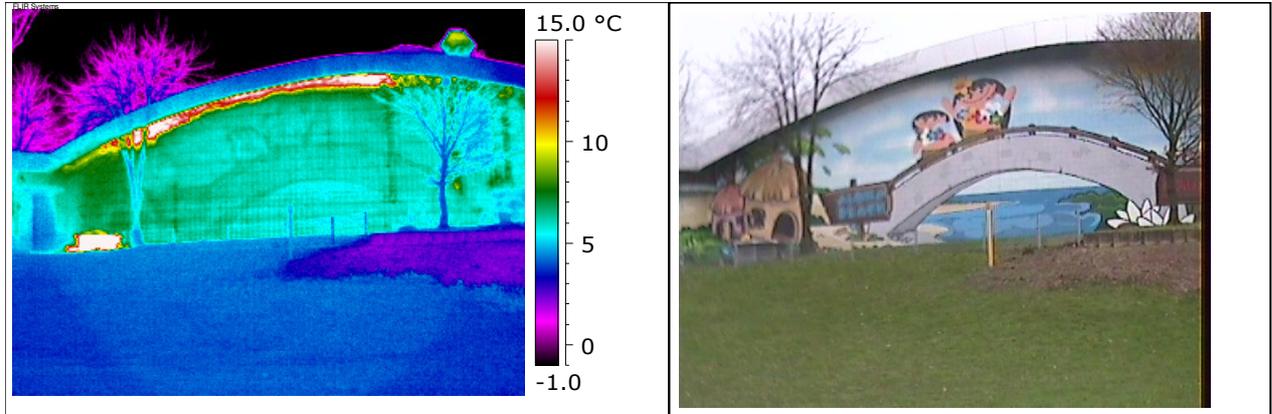
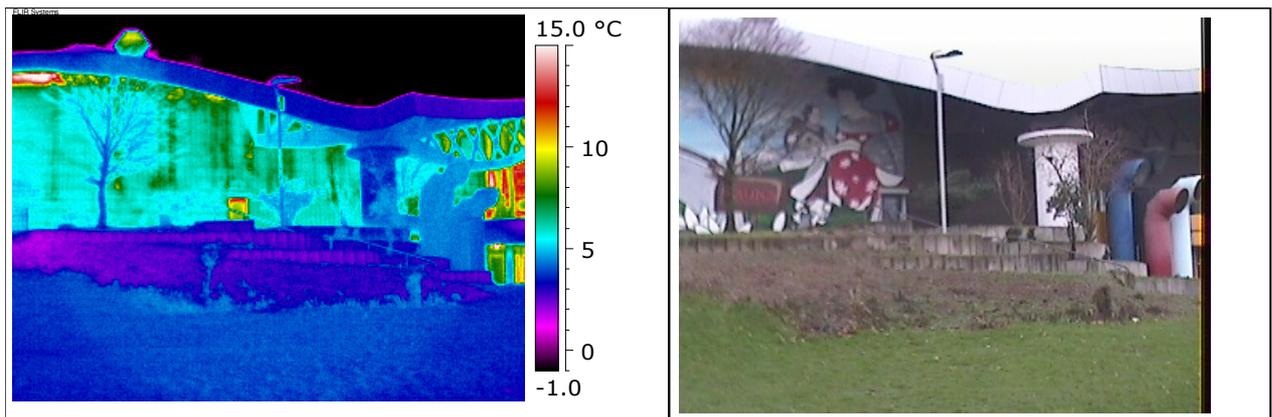
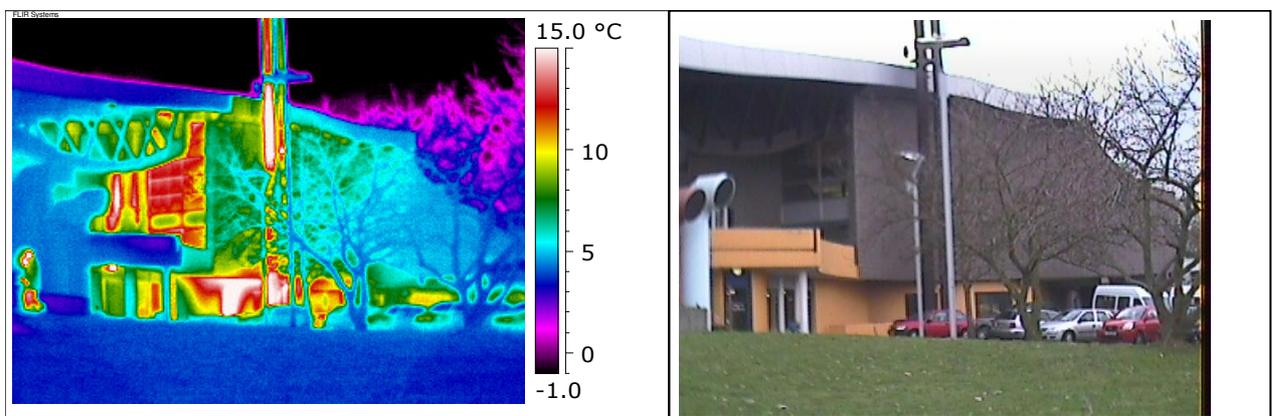
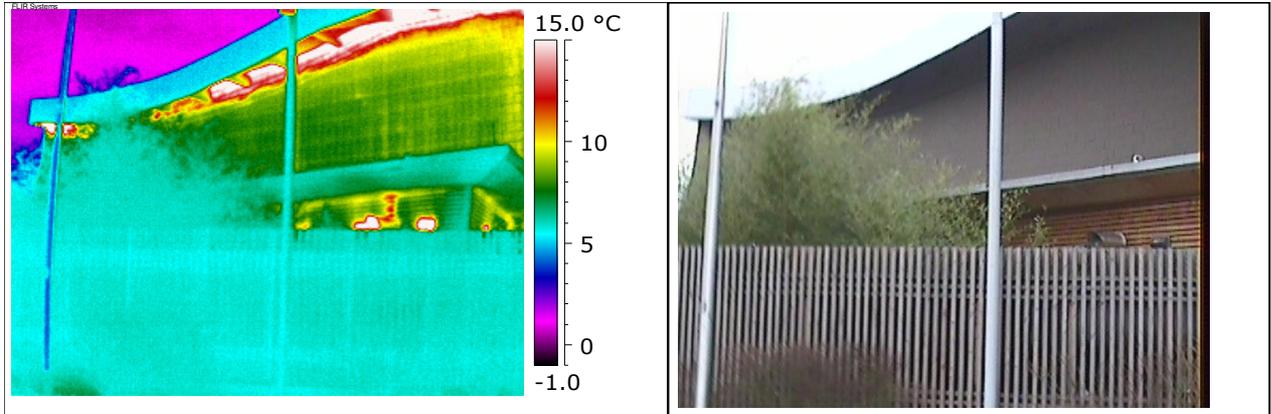
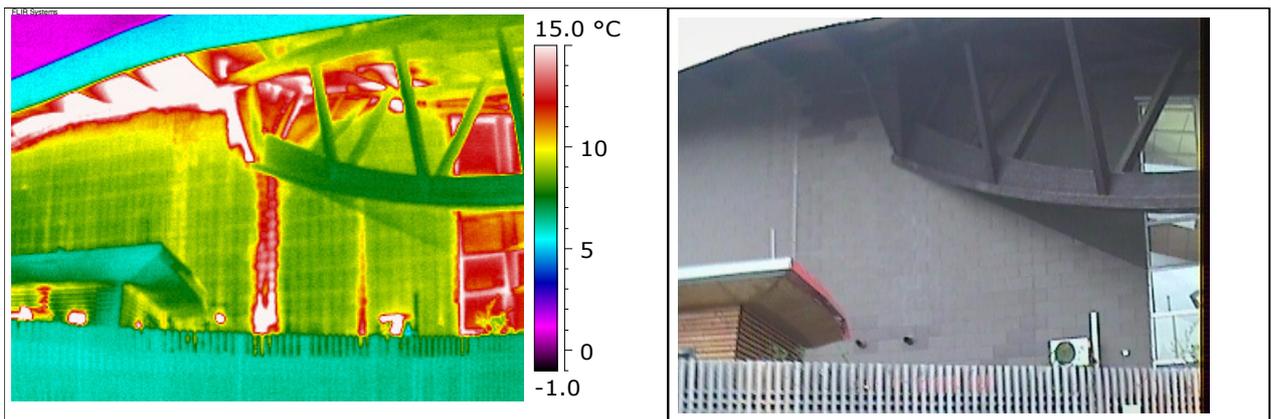
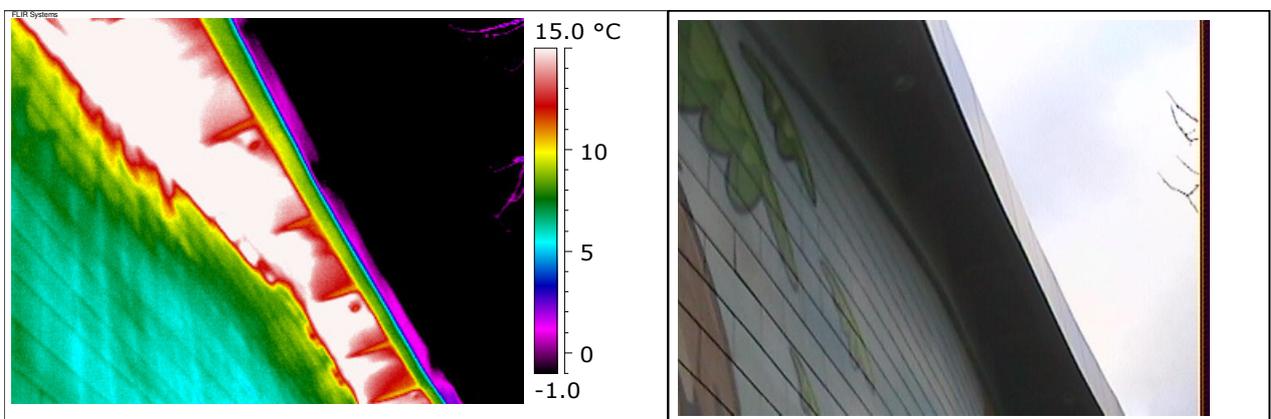
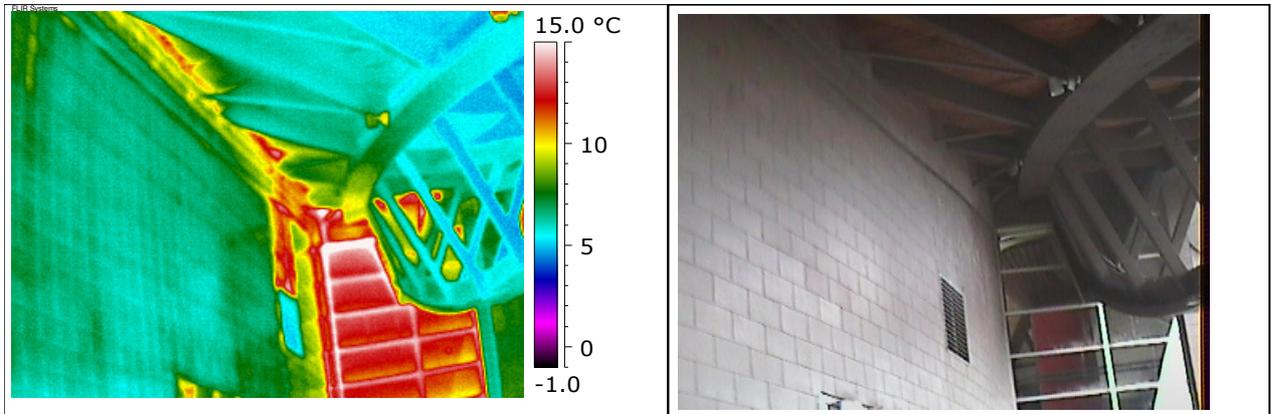
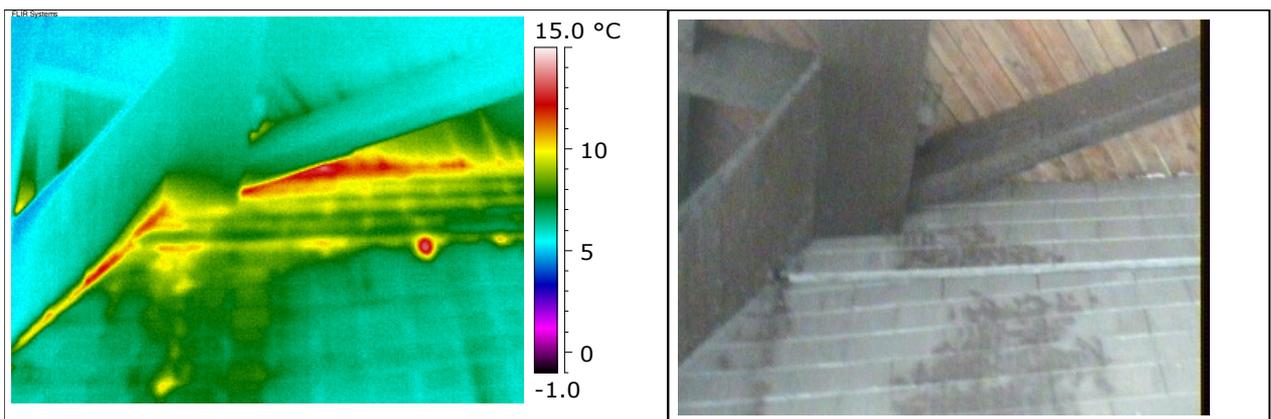
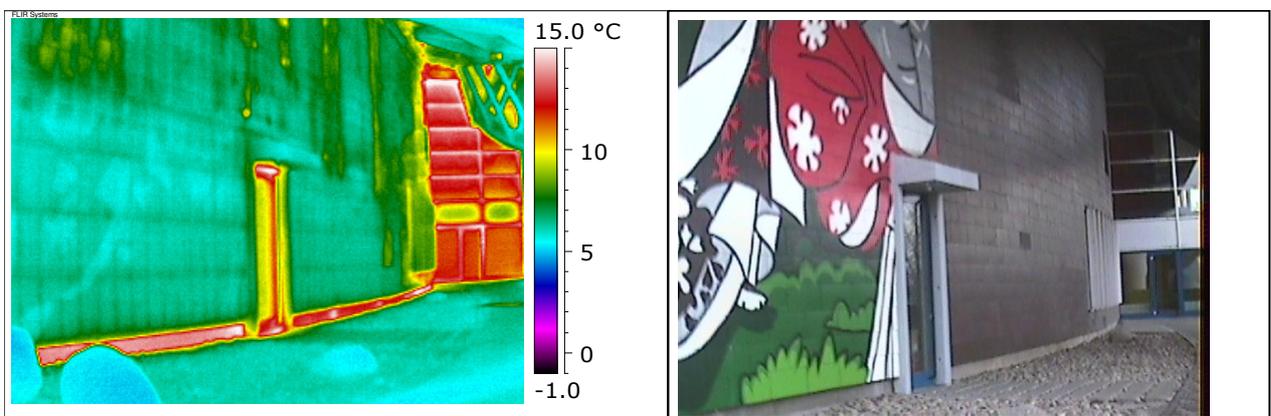
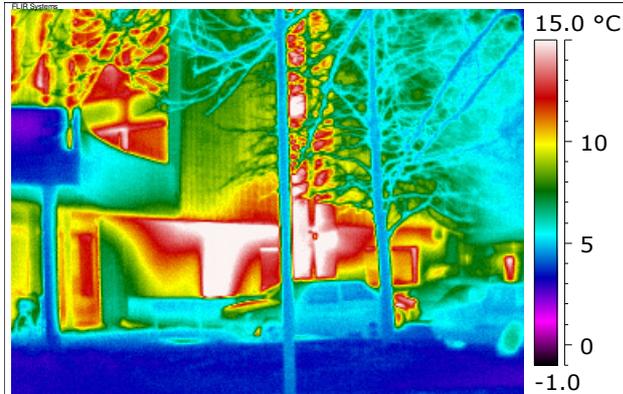
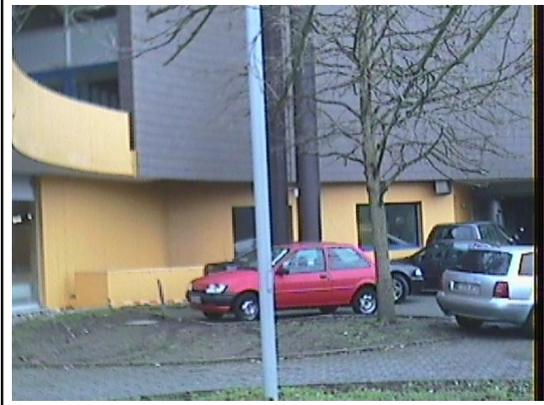
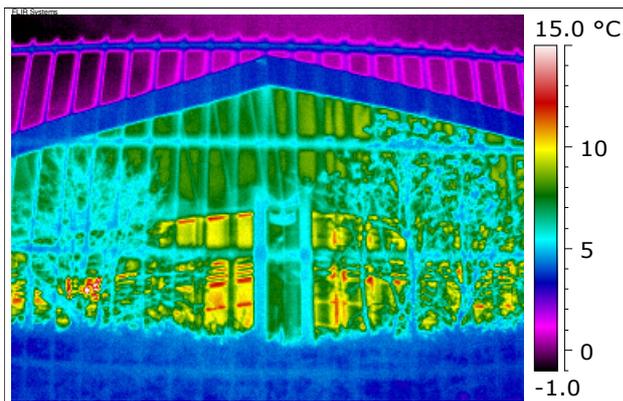
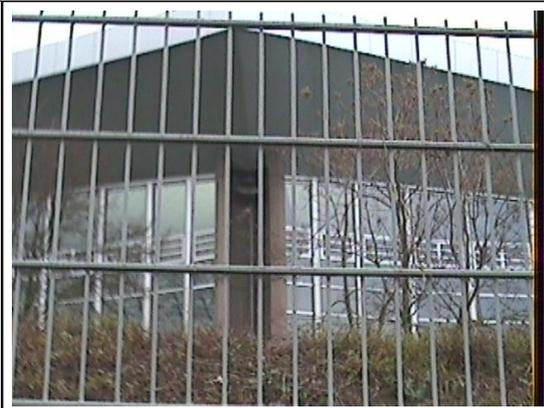
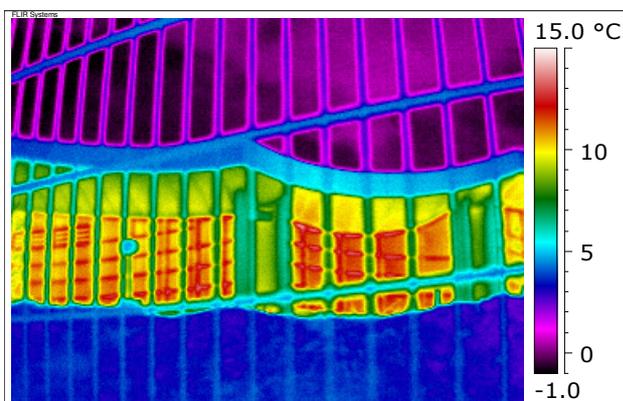
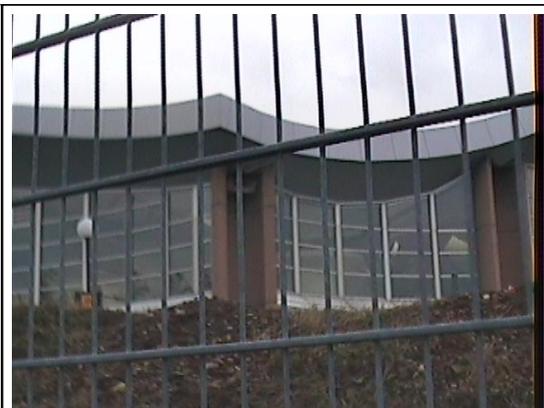
Wie die Aufnahmen zeigen, sind immer noch erhöhte Leckagen an der Außenwand zu erkennen.

Weitere thermische Auffälligkeiten wurden an nahezu allen Fenstern und Türen, Sockelbereich bestimmt.
